RAPPORT 734622

Datum
2017-05-24
Årsta torg
Rosell Guler Sofie
Uppsala

Rapport 734622 – Brf Gurkan Årsta 8:1, Uppsala

Bullerisoleringsåtgärder kring Årsta torg

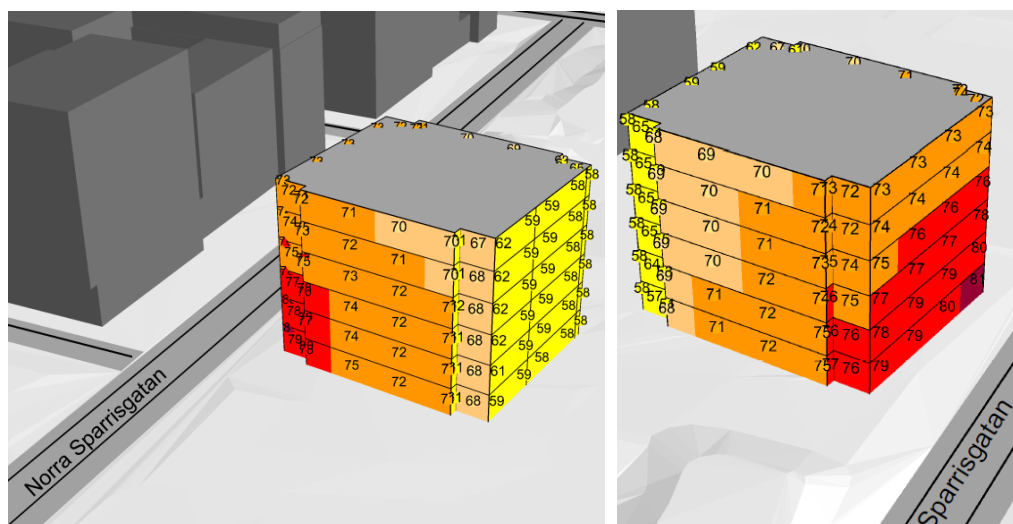
Bullerberäkning utförd av ÅF för aktuell fastighet redovisar maximala ljudnivåer efter nya gatudragning.

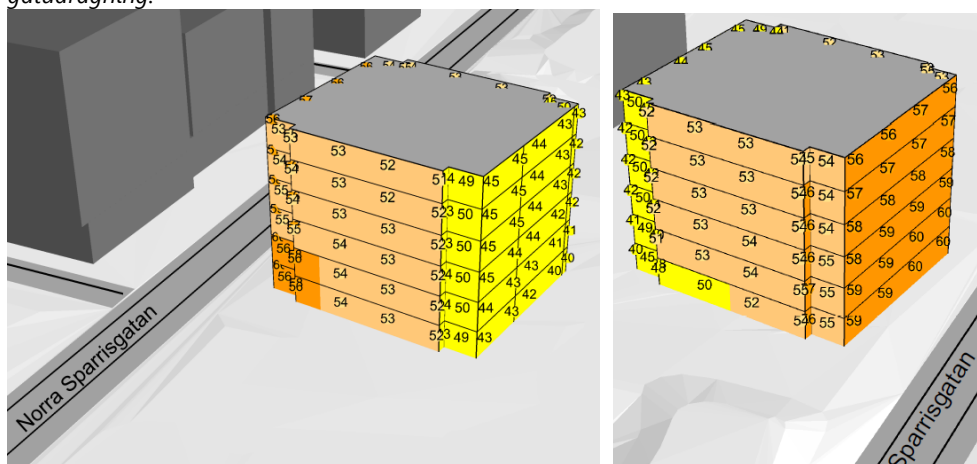
Bullerberäkning utförd av ÅF för aktuell fastighet redovisar ekvivalenta ljudnivåer efter ny gatudragning.

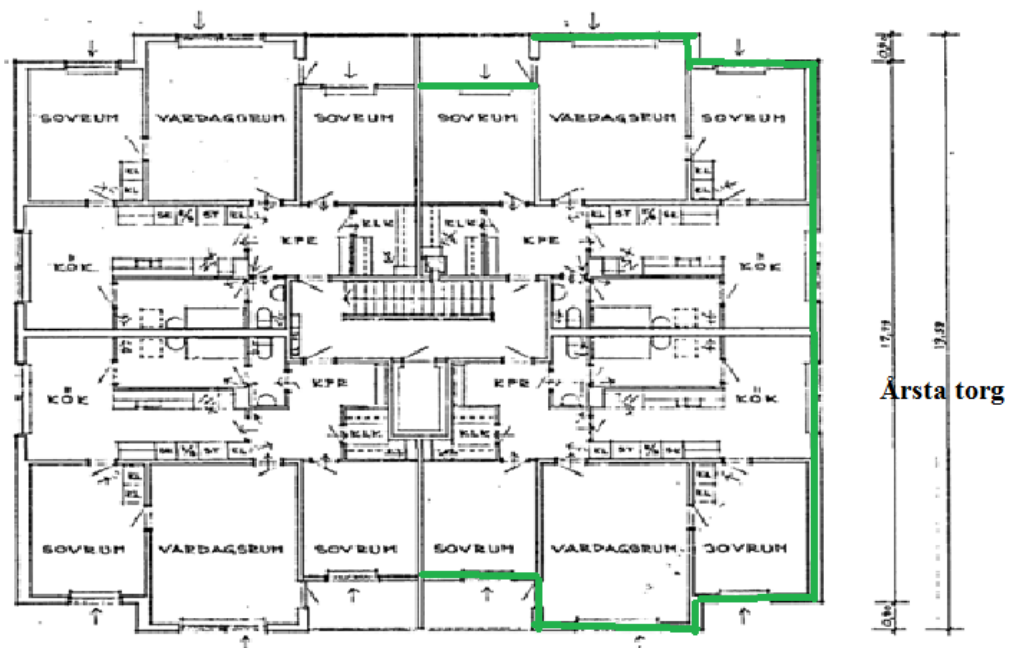
De grönmarkerade lägenheterna mot Årsta torg är de lägenheter som i varierande grad är aktuella för åtgärder på samtliga plan.

Åtgärder gällande fönster och ventiler de tre nedre våningsplanen	
Kök	<ul style="list-style-type: none">Fönster F1 (1st) ersätts med fönster med minst $R_w+C_{tr}=36$ dB.Vädringslucka byggs igen/tas bort i samband med fönsterbyte
Sovrum 2	<ul style="list-style-type: none">Fönster F2 (1st) ersätts med fönster med minst $R_w+C_{tr}=36$ dB.Rummet förses med tilluftsdon, med ljudisolering lägst $D_{n,e,w}+C_{tr}=40$ dB befintligt don byggs igen.Vädringslucka byggs igen/tas bort i samband med fönsterbyte
Vardagsrum	<ul style="list-style-type: none">Fönster F1 (1st) ersätts med fönster med minst $R_w+C_{tr}=36$ dB.Rummet förses med tilluftsdon, med ljudisolering lägst $D_{n,e,w}+C_{tr}=40$ dB befintligt don byggs igen.Vädringslucka byggs igen/tas bort i samband med fönsterbyte
Övriga utrymmen	<ul style="list-style-type: none">Ej åtgärdsberättigade

Åtgärder gällande fönster och ventiler de tre övre våningsplanen	
Kök	<ul style="list-style-type: none">Fönster injusteras och tätningslister bytsRummet förses med tilluftsdon, med ljudisolering lägst $D_{n,e,w}+C_{tr}=40$ dB befintligt don byggs igen.Vädringslucka injusteras och tätningslister byts
Sovrum 2	<ul style="list-style-type: none">Fönster injusteras och tätningslister bytsRummet förses med tilluftsdon, med ljudisolering lägst $D_{n,e,w}+C_{tr}=40$ dB befintligt don byggs igen.Vädringslucka injusteras och tätningslister byts
Vardagsrum	<ul style="list-style-type: none">Fönster injusteras och tätningslister bytsRummet förses med tilluftsdon, med ljudisolering lägst $D_{n,e,w}+C_{tr}=40$ dB befintligt don byggs igen.Vädringslucka injusteras och tätningslister byts
Övriga utrymmen	<ul style="list-style-type: none">Ej åtgärdsberättigade
