Librobäck 14:1

Översiktlig miljöteknisk markundersökning med åtgärdsplan

Uppförd av: Tommy Krüger
Ebab i Stockholm AB
2011-05-20

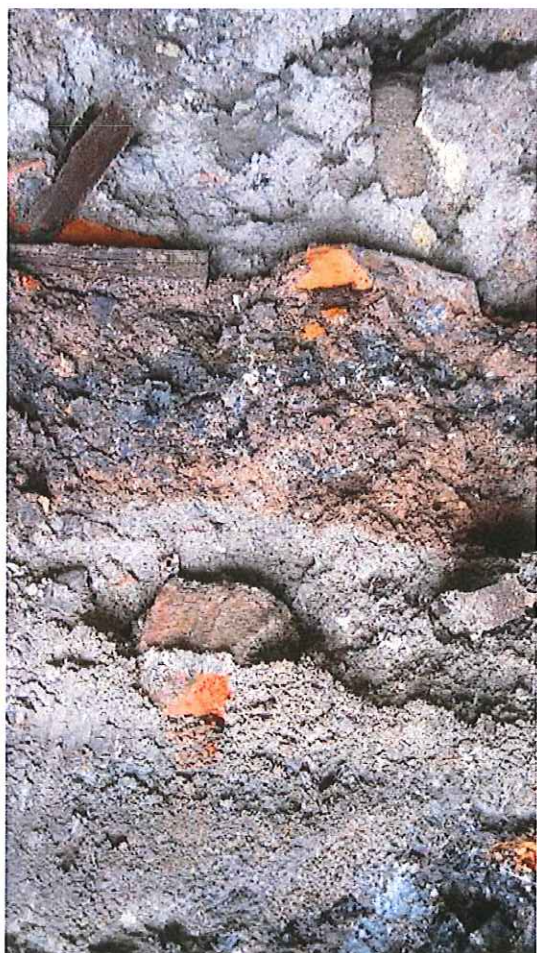
Vid den miljötekniska markundersökningen visade det sig att antagandet om cirka en meters fyllning ovanpå en mäktig lera stämde väl på cirka två tredjedelar till tre fjärdedelar av fastigheten. På den återstående delen av fastigheten visade sig leran som även där finns på cirka en meters djup inte vara orörd och inte fullt lika mäktig. Under detta lager om cirka fyrtio till sextio centimeter lera ligger det delvis i väl avgränsade skikt grov byggnadsfyllning från rivningsmassor ända ned till ett djup om cirka tre meter (eller djupare). Provgroparna på dessa ställen grävdes tills grundvatten trängde fram.

Bild 1. Skiktning i provgrop C
