UPPDRAG Generalkonsult, Ulleråker, Miljöteknisk markundersökning	UPPDRAGSLEDARE Anders Lindelöf	DATUM 2016-02-25
UPPDRAGSNUMMER 6295073250	UPPRÄTTAD AV Anders Lindelöf

## Miljöteknisk markundersökning Ulleråker Översiktlig inventering med förslag till handlingsplan

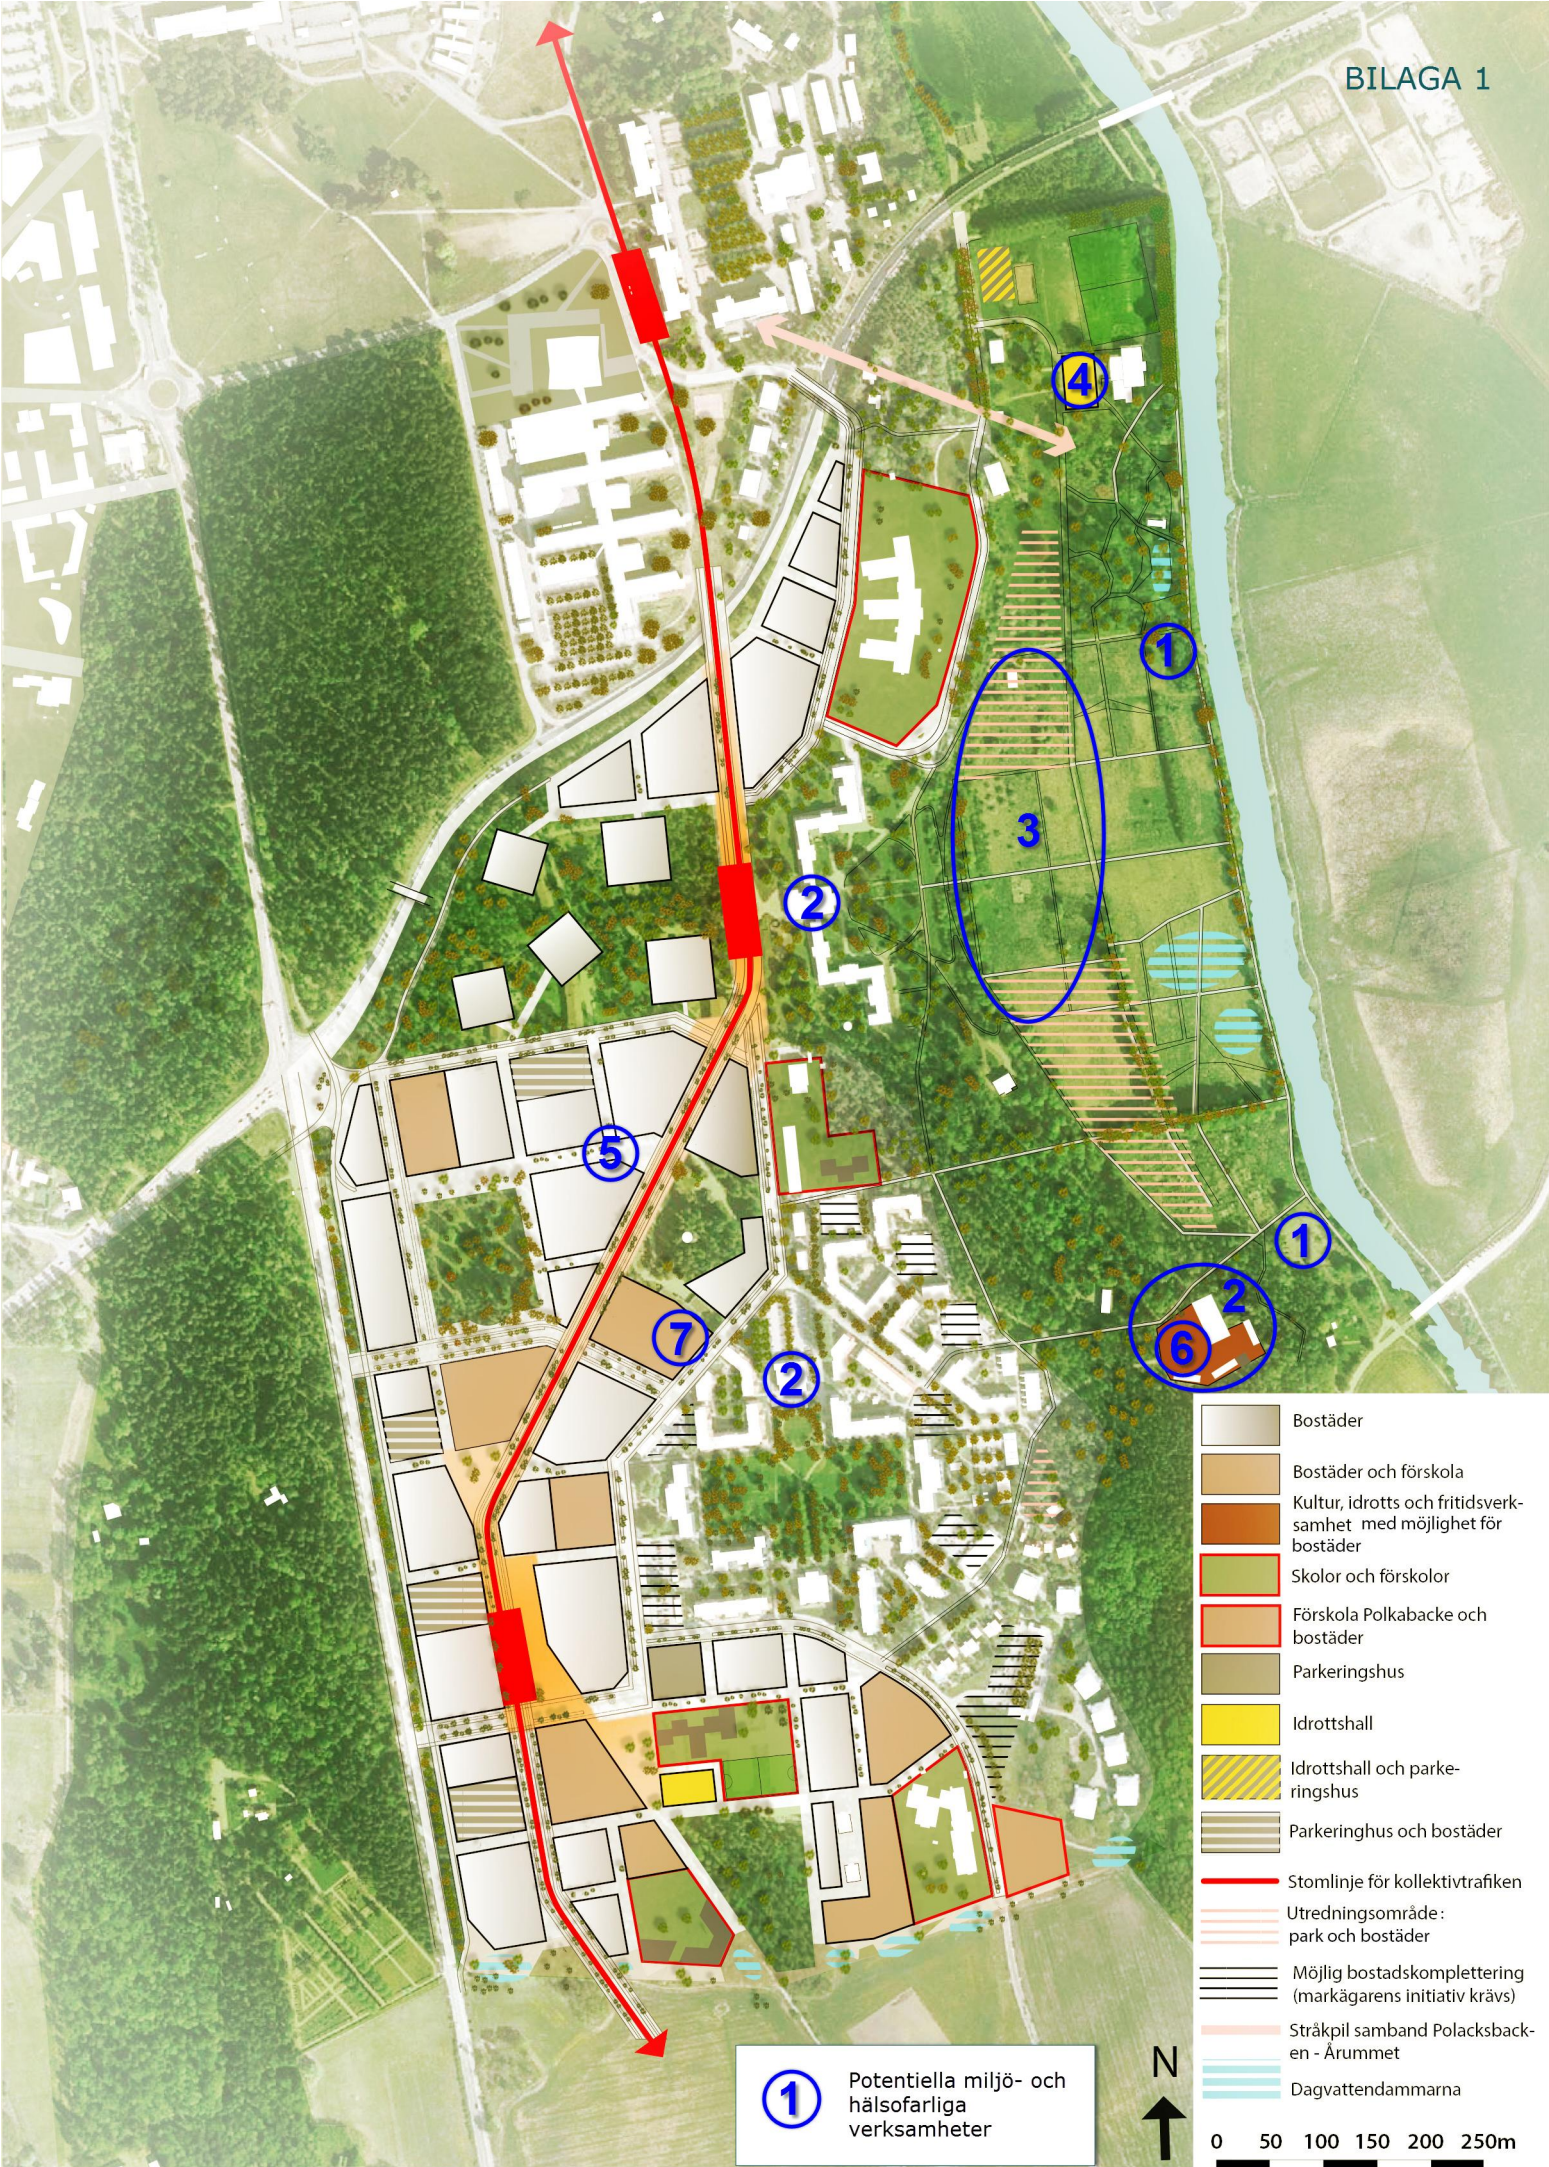
Bilaga 1. Strukturskiss (2016-02-22) med lokaliseringen av miljö- och/eller hälsofarliga verksamheter.

**1** Potentiella miljö- och hälsofarliga verksamheter
