| Verksamhet | | | Rapport *2678098:2 |
| 2017-01-03 | | S2 | Uppsala/Sverige |

## Statusrapport mark och grundvatten kv. Brännugnen

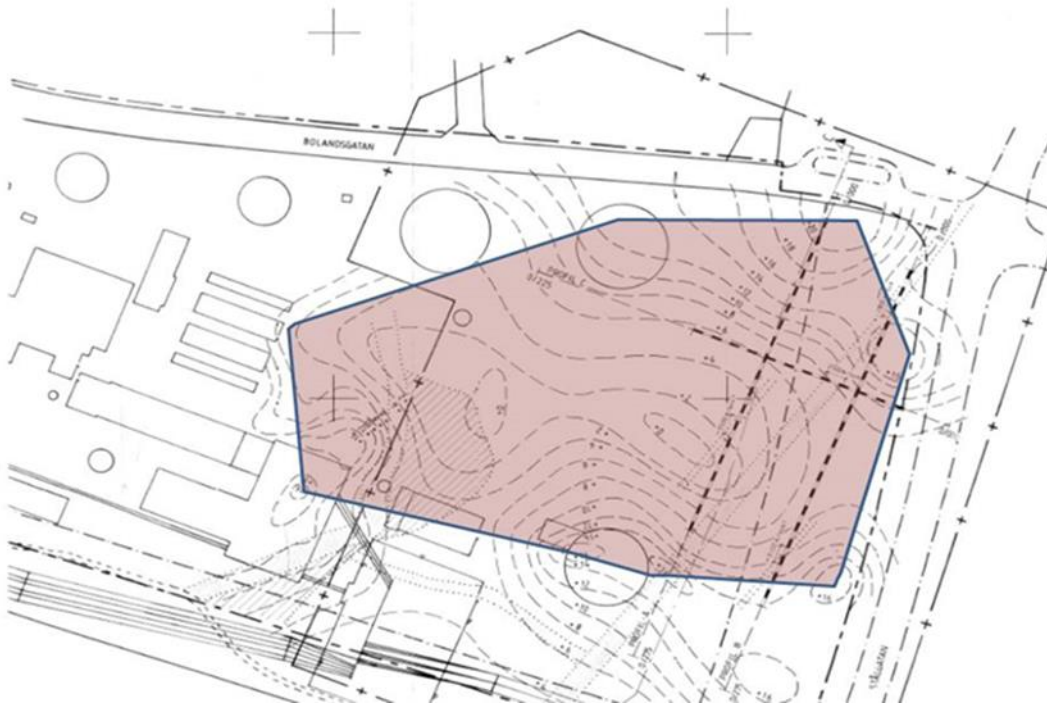
*Bergytans nivåer från kartering av berggrund i fastighetens östra del. Lokalt lågområde i berget är färgmarkerat.*

Eftersom djupet till berg varierar ganska kraftigt inom fastigheten kan det förekomma trösklar som medför att grundvattnet inom fastigheten inte är sammanhängande. Sonderingarna tyder på att det finns en bergsrygg i områdets sydöstra del med ett lågområde (gryta) vid torvplanen som avgränsas av ytligare berg i väster och norr, se figur ovan. Grundvattentrycknivån är där flera meter högre än utanför bergskålen konstaterades i en undersökning av Bjerking 2010, se bilaga 3 och 4.

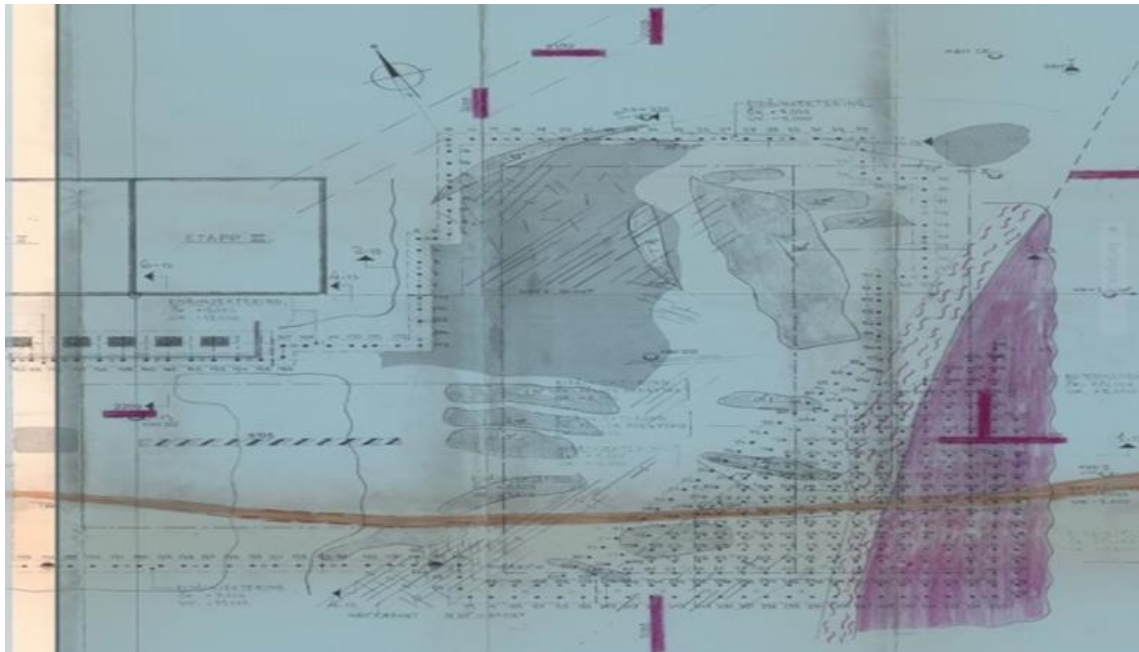
Tidigare geotekniska undersökningar i områdets sydöstra del har visat att berget har en varierande kvalité. Seismiska undersökningar som genomförts inom samma område visar att det förekommer en svaghetszon (områdets östra/sydöstra gräns). Zonen har en kraftig stupning av 80 grader mot väster. Den seismiska undersökningen har även påvisats låghastighetszoner (områden med mer sprickor) inom det aktuella undersökningsområdet med en nordlig-sydlig eller östlig-västlig riktning. I områdets södra delar återfinns ett leptitstråk med en bredd av 1-2 m och en stupning av 70-80 grader mot söder. Vattenförlustmätningar där har visat kraftiga förluster, vilket

visar tydligt att otätt berg förekommer vid leptitgången. I områdets norra del utgörs berggrunden av grå basisk ur granit vilken har bedömts ha låg sprickbildning.

Kartering av berg (Bjerking 1983) med tolkad svaghetszon (rosa), lågastighetszoner (rött) och leptitgång (brun).

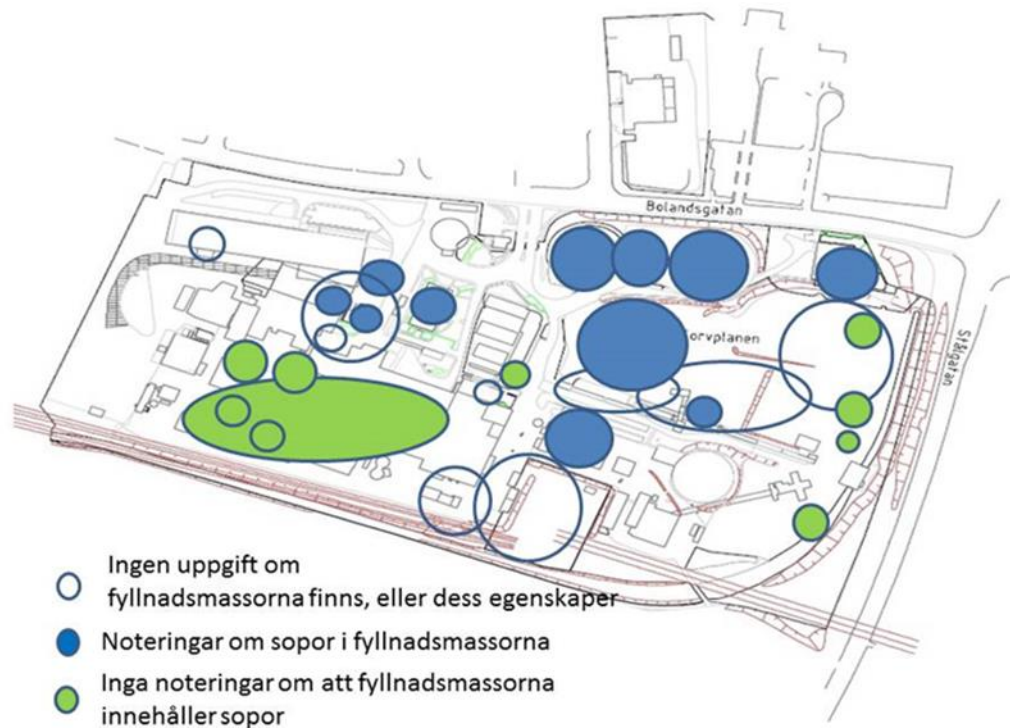
Figuren visar var det finns uppgifter om att deponimassor påträffats vid de geotekniska och miljötekniska utredningar som utförts. Under 2016 har dessutom undersökningar av den västra delen av området genomförts och där har inte sopor eller föroreningar påträffats i marken.

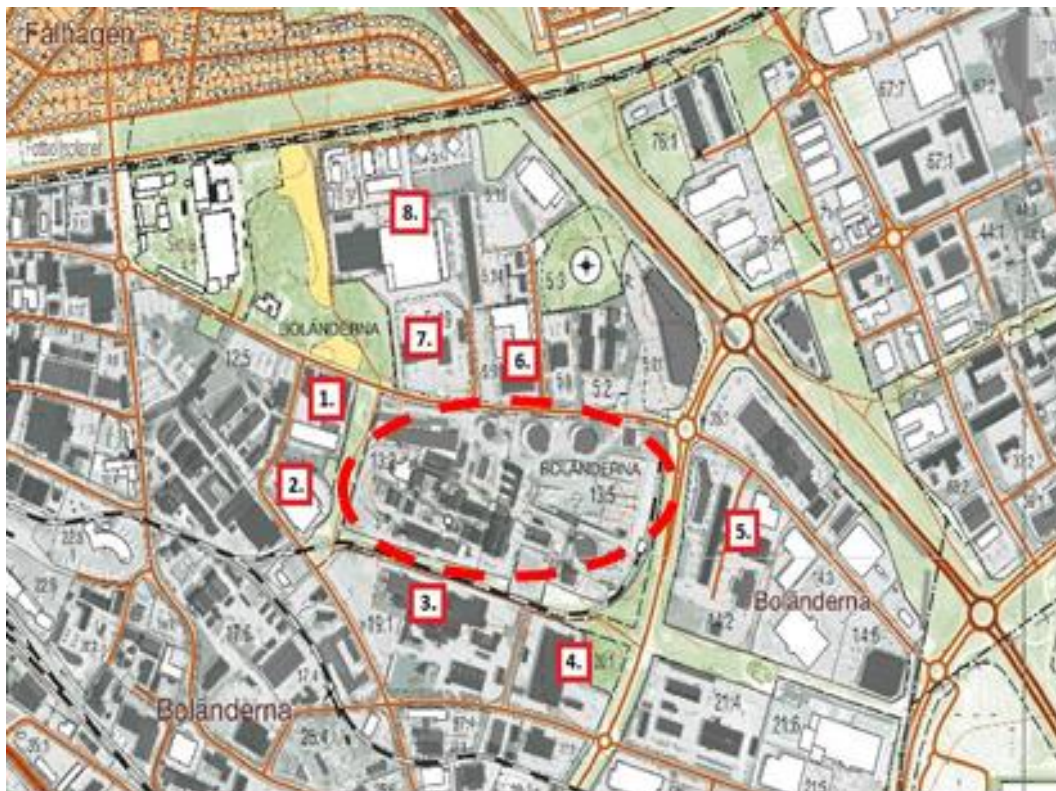
Områden/objekt belägna i närheten av kv. Brännugnen (röd streckat område):

- 1: Silvercell, Nymansbolagen [MIFO fas 2 anger riskklass 3]
- 2: Del av stickspåret [BKL inom EBH-stöder anger preliminär klassning 3]
- 3: Kv. Dressinen [EBH-stödet anger riskklass 1 enligt MIFO]
- 4: Kv. Rälsen, Cykelfabriken Fram, ABB Industriservice [MIFO anger riskklass 3]
- 5: Dina elementfabrik [ingen klassning i dagsläget]
- 6: Uppsala Maskin & Verktyg AB [BKL inom EBH-stöder anger preliminär klassning 2]
- 7: Upplands Motor Tunga Fordon AB [BKL inom EBH-stödet anger preliminär klassning 3]
- 8: Prometek AB, Monark-Crescent, Volvo-Penta [MIFO fas 1 anger riskklass 3]

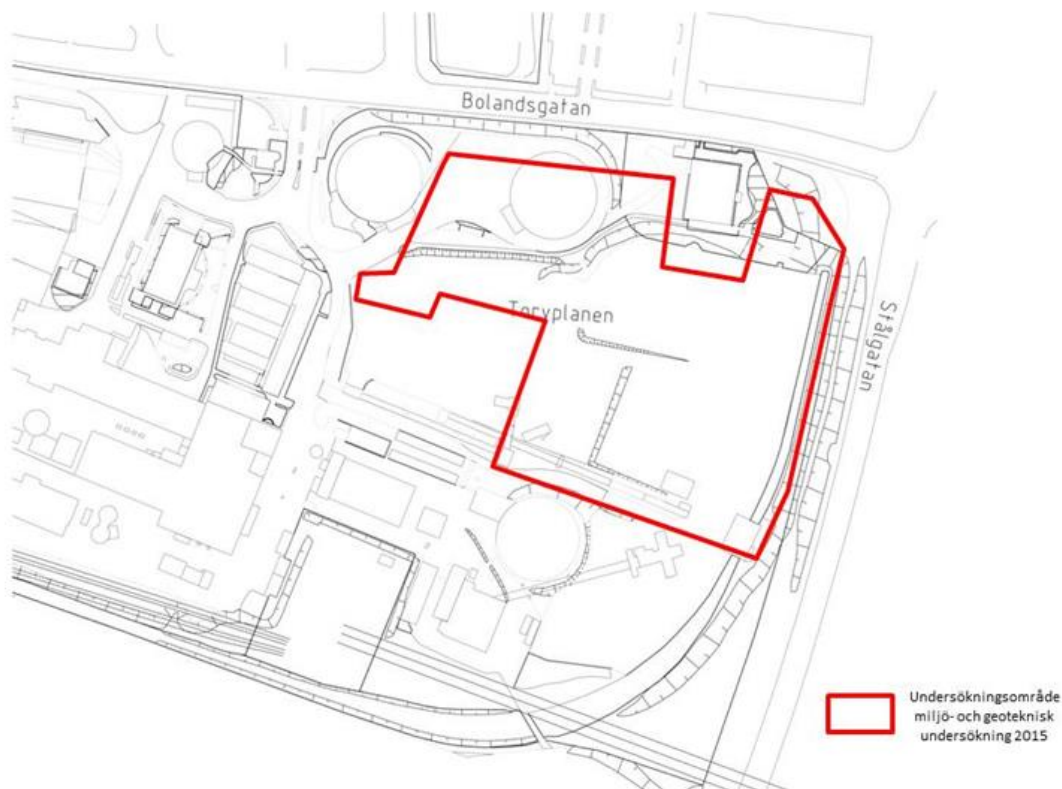
Resultaten visade att de mest förorenade massorna förekommer i områdets nordvästra del runt oljecisternen och att de utgörs av heterogena deponimassor. Framför allt har metaller uppmätts i halter över Avfall Sveriges rekommenderade haltgräns för FA (farligt avfall). Vid torvplanens östra del har huvudsakligen endast metaller påträffats. Föroreningsnivån är lägre – i hälften av provpunkterna är uppmätta halter lägre än Naturvårdsverkets generella riktvärde för KM (känslig markanvändning) eller MKM (mindre känslig markanvändning) och i övriga punkter överskrider uppmätta metallhalter MKM, men är lägre än FA-haltgränsen.

I några punkter där det förekommer deponimassor har även andra föroreningar påträffats i förhöjda halter såsom klorerade alifater, alkylbensener, ftalater och pesticider. I en punkt söder om den västra oljecisternen uppmättes också en förhöjd halt av PCB. Dioxinhalterna låg under eller i nivå med Naturvårdsverkets riktvärde för KM. Även uppmätta halter av klorerade alifater (per- och trikloreten) bedöms av Ramböll vara låga.
