Projekterings-PM Geoteknik

Kungsängen 1:17 m.fl., Uppsala kommun

Datum **Reviderad**
2016-12-13 2018-07-06

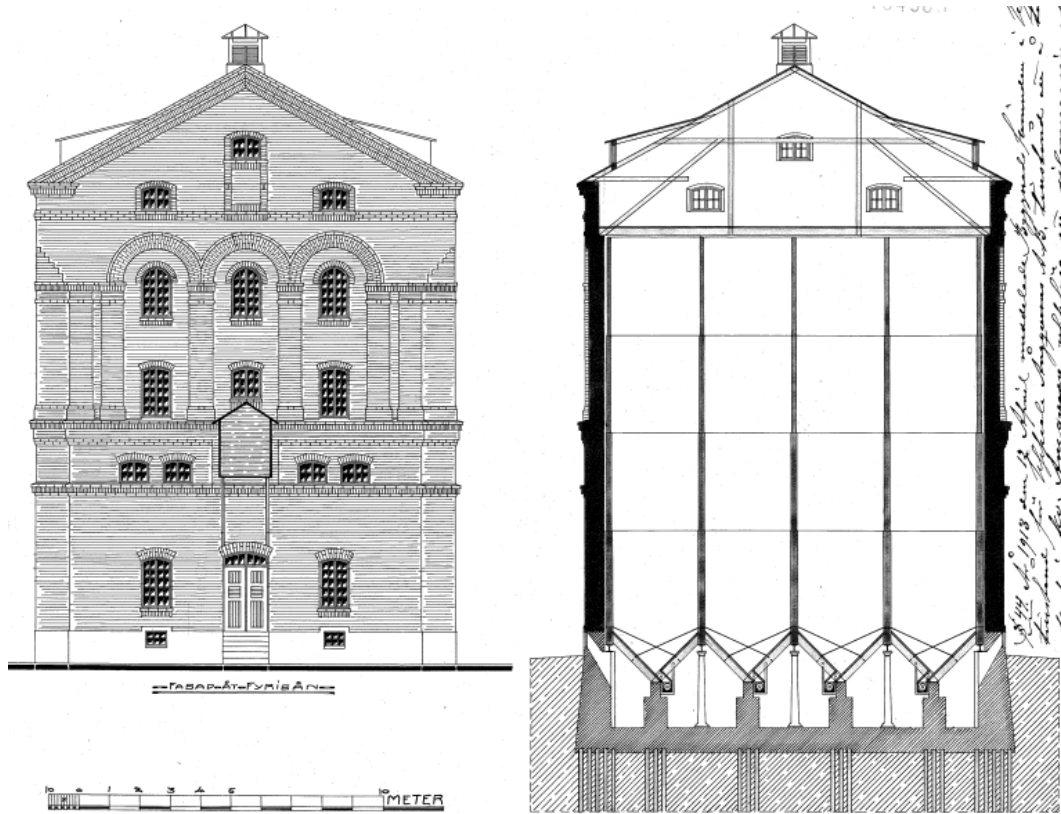
Figur 4 Silomagasinet

Silomagasin (se figur 4) är uppförd mellan 1908-1913 och har under en lång tid påverkats av sättningar. Detta beskrivs mer ingående under sektion 7.

Grunden är i gott skick. Sättningarna är relativt jämna.

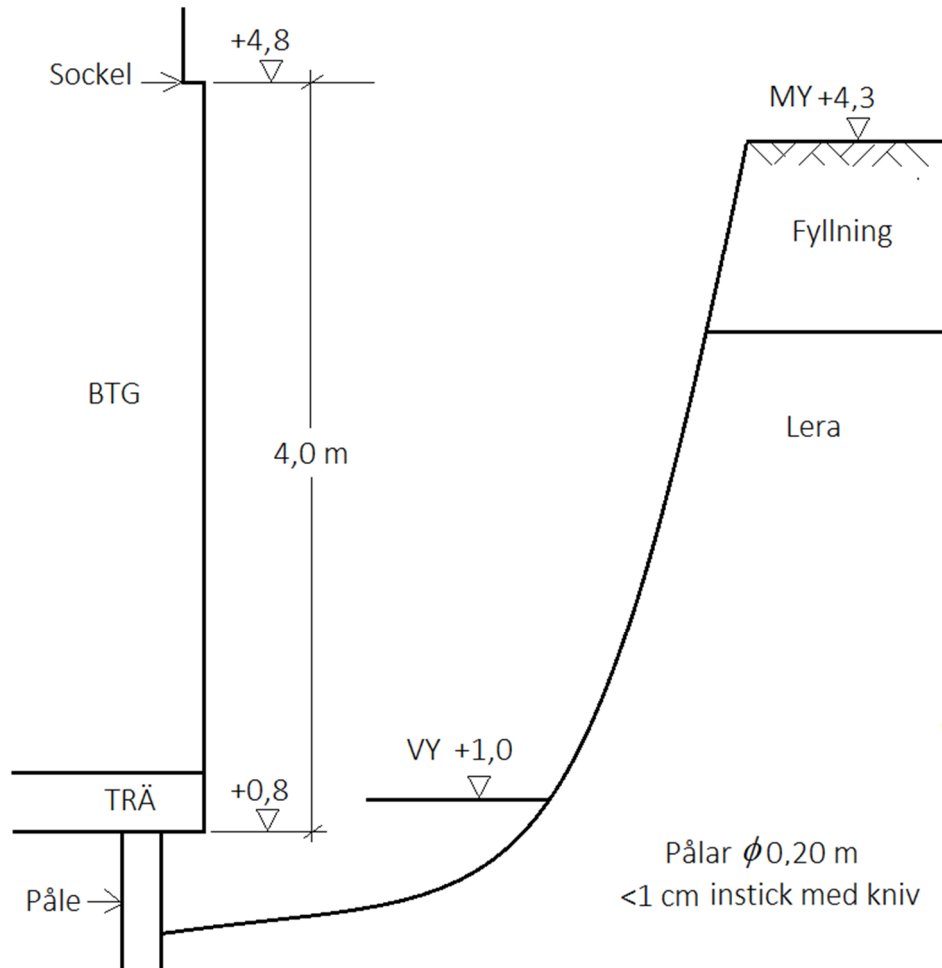
Figur 5

Pålarna var framschaktade under sulan som ligger på nivå ca +0,8, d.v.s. ca 3,5 meter under markytan på parkeringen.

Pålarna var i mycket god kondition och en knivspets gick endast att sticka in knappt 10 mm med handkraft.

Dimensionen i toppen var 200 mm och pålarnas inbördes avstånd var c:a 1,2 m.

Den stabiliserade vattenytan var belägen nivå +1,0, d.v.s. över pålavskärningsnivån.

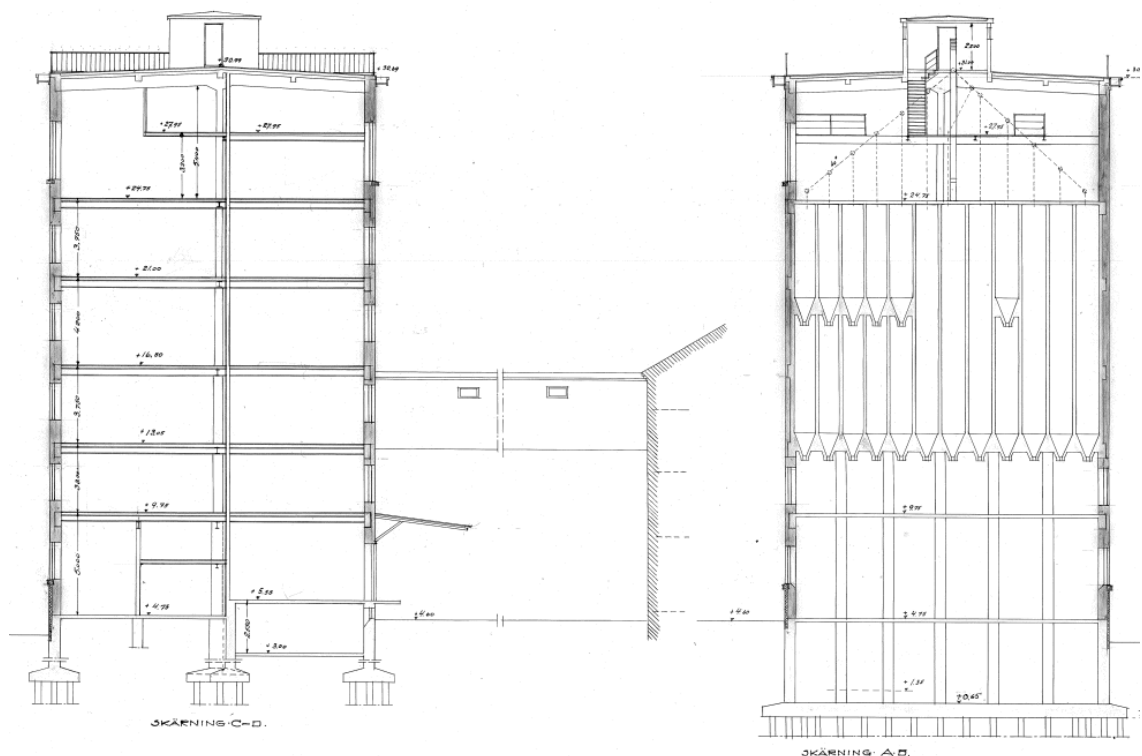
Figur 6 Kvarnbyggnaden

Kvarnbyggnaden är uppförd i slutet av 1930-talet och har under en lång tid påverkats av sättningar.

Sättningarna som är större i delen in mot kvarteret har gett en snedställning med åren som till slut har orsakat skador vid den fasta anslutningen av den ramp som sammanlänkar Kvarnbyggnaden och mjölsilon. Dessa ger sig bl.a. till känna genom sprickbildning på fasader och väggar framförallt i anslutning till rampen.

Grunden är troligen i gott skick. Eftersom pålarna är korta har den en relativt hög sättningstakt och dessutom ojämn med största sättningarna in mot kvarteret.

Trägrunden förefaller vara i gott skick. Eftersom pålarna är så pass korta har den en relativt hög sättningstakt och dessutom ojämn med största sättningarna in mot kvarteret.

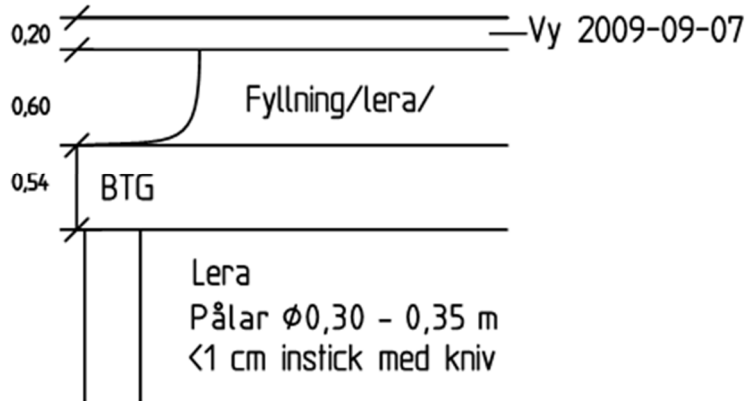
Figur 7

Pålar c/c 0,9 m

I gropen noterades förutom pålarna gammalt formvirke som delvis var angripet av röta. Pålarna däremot var i mycket god kondition och en knivspets gick endast att sticka in knappt 10 mm med handkraft.

Dimensionen i toppen var 300-350 mm och pålarnas inbördes avstånd var c:a 900 mm.

Den stabiliserade vattenytan var belägen nivå med källargolvet och tillströmningen bedömdes vara god.

Efter återfyllning och igengjutning av golvet installerades ett lock för att möjliggöra framtida kontroll av vattennivån i grunden.

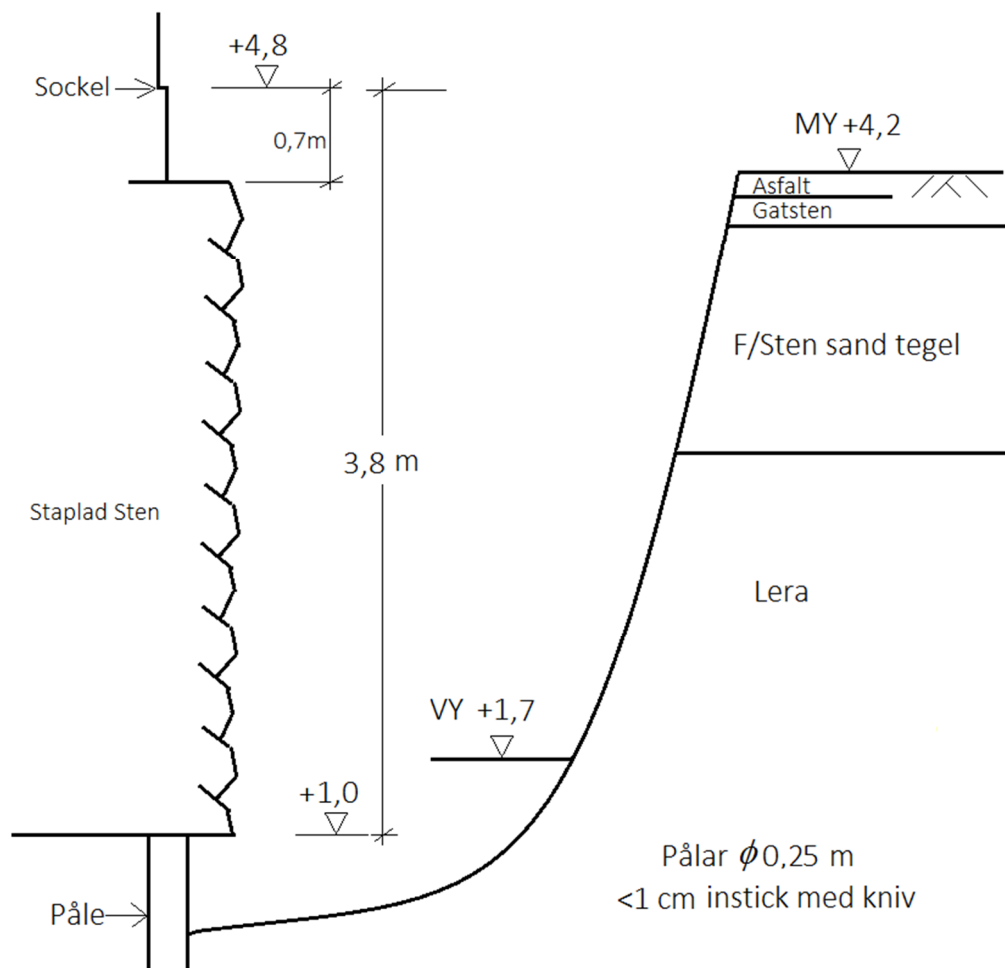
Figur 9

Pålarna var framschaktade under sulan som ligger på nivå ca +1,0, d.v.s. ca 3,2 meter under markytan.

Pålarna var i mycket god kondition och en knivspets gick endast att sticka in knappt 10 mm med handkraft. Dimensionen i toppen var 250 mm.

Den stabiliserade vattenytan var belägen nivå +1,7, d.v.s. över underkant sulan.

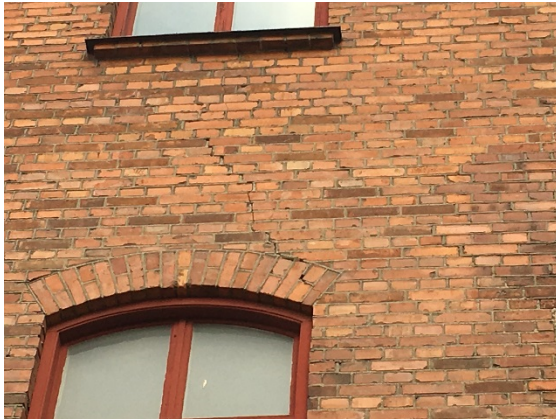
Byggnaden har vissa skador i fasad som sannolikt beror av ojämna sättningar, se figur 10 och figur 11.

Figur 10 Sprickbildning i södra fasaden av Jästfabriken, Platsbesök 2016-10-28

Byggnaden har vissa skador i fasad som sannolikt beror av ojämna sättningar.

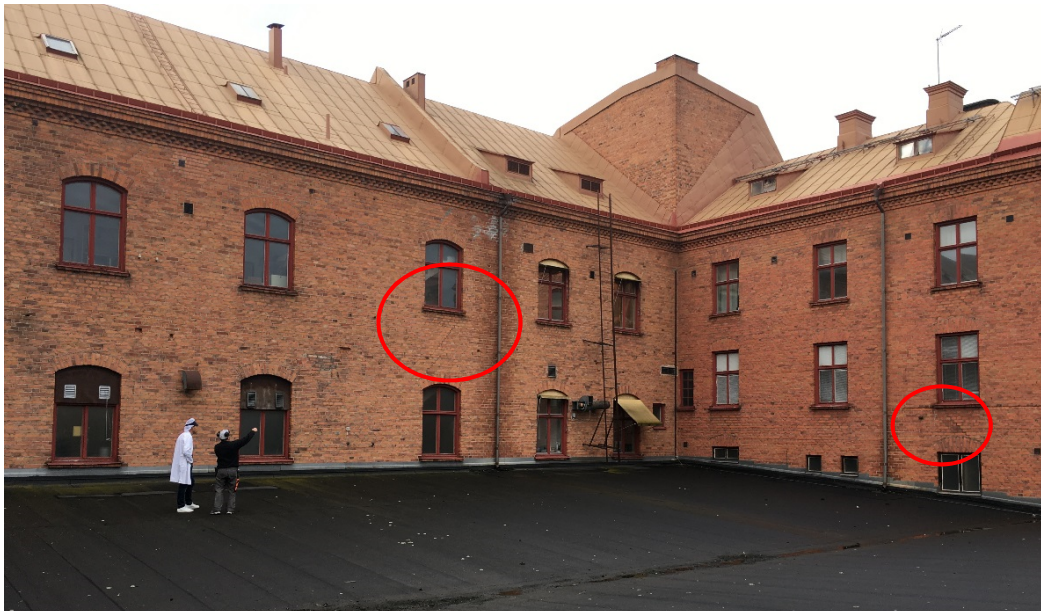
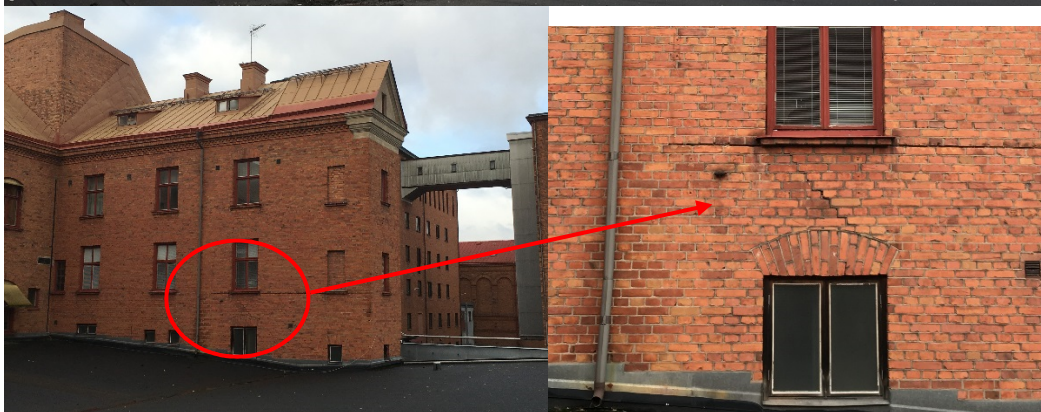
Figur 11 Sprickbildning på fasader mot innergården av Jästfabriken, Platsbesök 2016-10-28

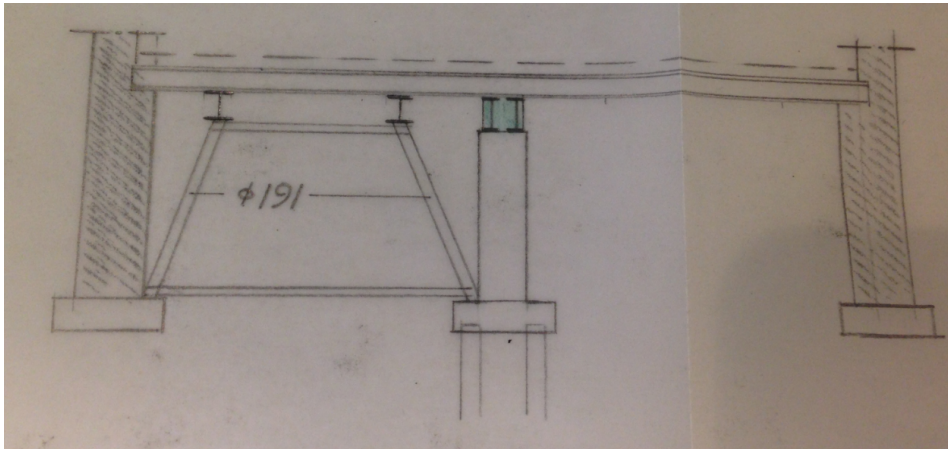
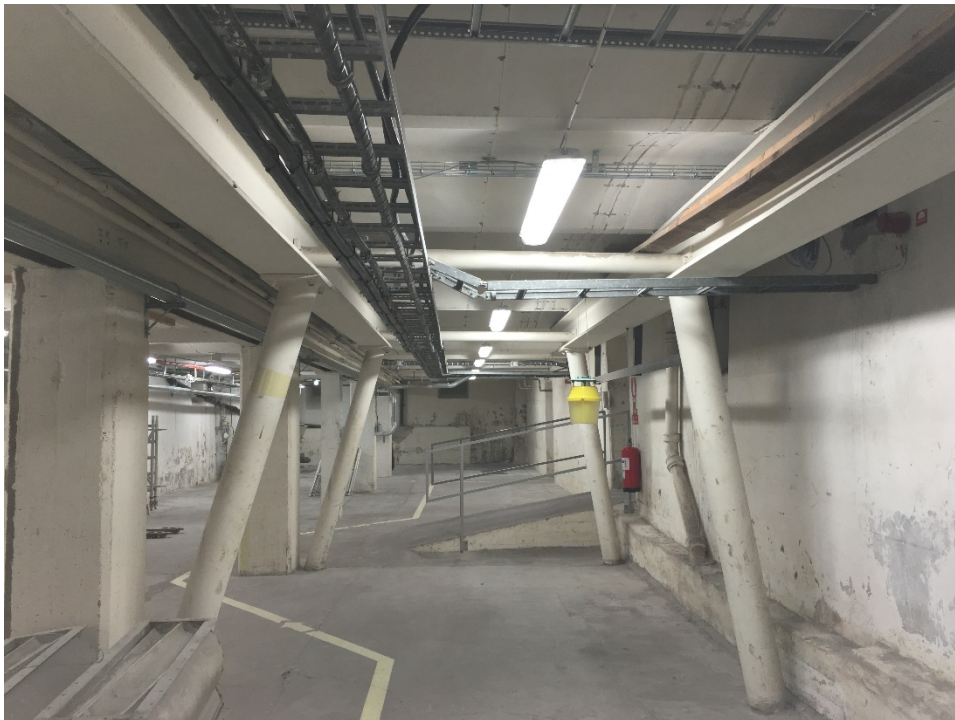
Förstärkning av grunden har skett tidigare av okänd anledning, se *Figur 12*

Figur 12 Sektion B-B (*figur 8*), förstärkning av grundläggning, Jästfabriken

Förstärkning av grunden har skett tidigare av okänd anledning, troligen i samband med en ombyggnad.

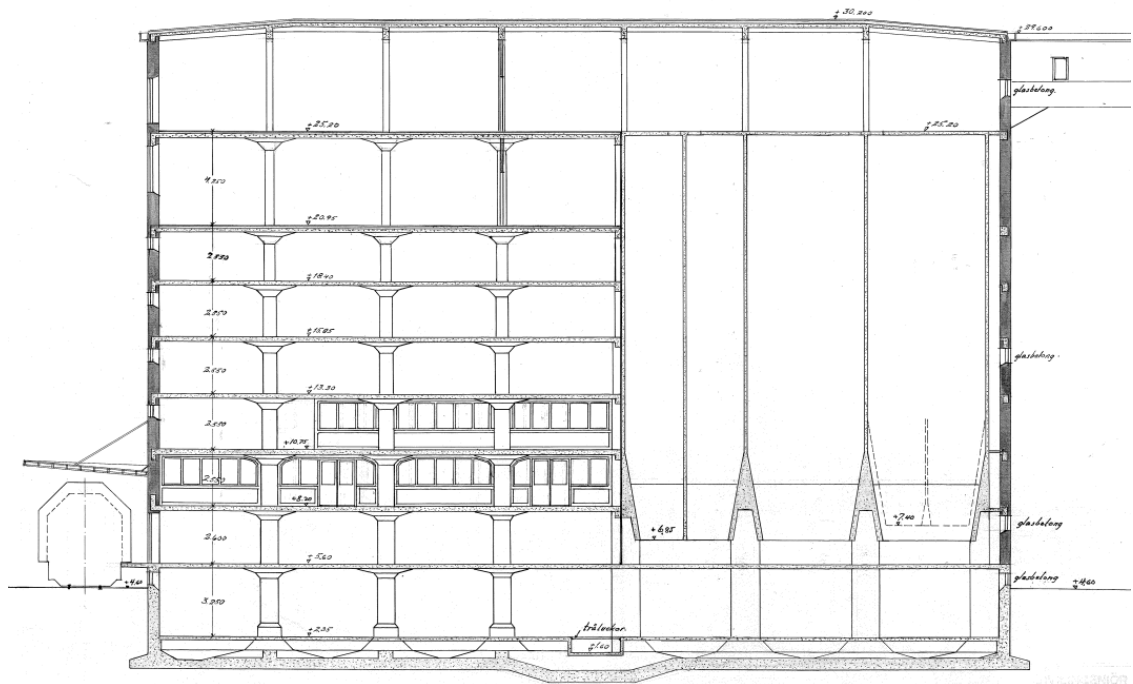
Figur 13 Mjölsilo och lagerbyggnad s.k. Makaronifabriken

Enligt sektioner från arkivritningar är byggnaden grundlagd med inverterat valv förmodligen med syfte att få en jämn lastfördelning under bottenplattan, se Figur 13. Ritningarna antydde att pålar saknades. Provgropen visade dock att den är grundlagd med hjälp av träpålar.

Ritningar antydde att byggnaden är grundlagd med inverterat valv i grunden vilket ger en effekt av en styv platta med en relativt jämn lastfördelning över bottenytan. Enligt den provgrop som grävdes kunde man konstatera att även den var grundlagd med träpålar. Dessa visade sig vara i gott skick. Det visade sig att det dessutom fanns en vattenpåfyllning som styrdes via en flottör med syfte att behålla vattennivån ovan pålavskärningsnivån. Funktionen på den konstgjorda infiltrationen är i dagsläget okänd.

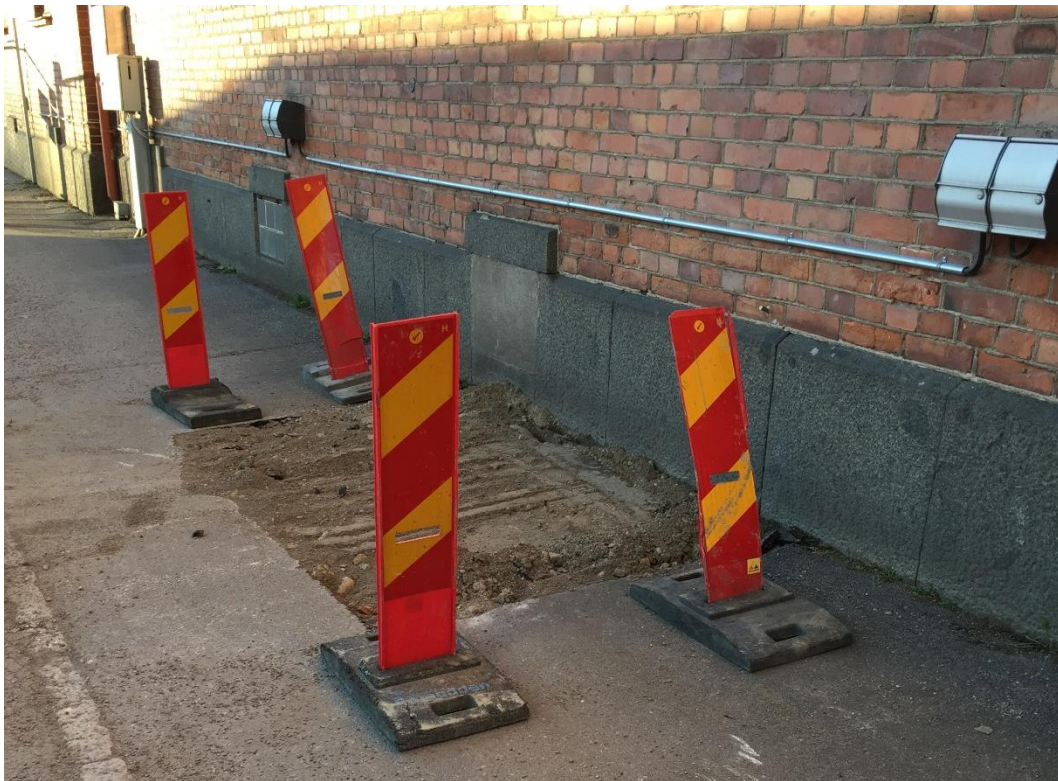
Figur 4.5 Provgrop 5

En provgrop (PG 5) upptogs utmed Jästfabrikens södra sida. Arbetet avbröts med anledning att ett större kabelstråk låg i vägen, se Figur 3 samt Figur 4.5 i Bilaga 4.

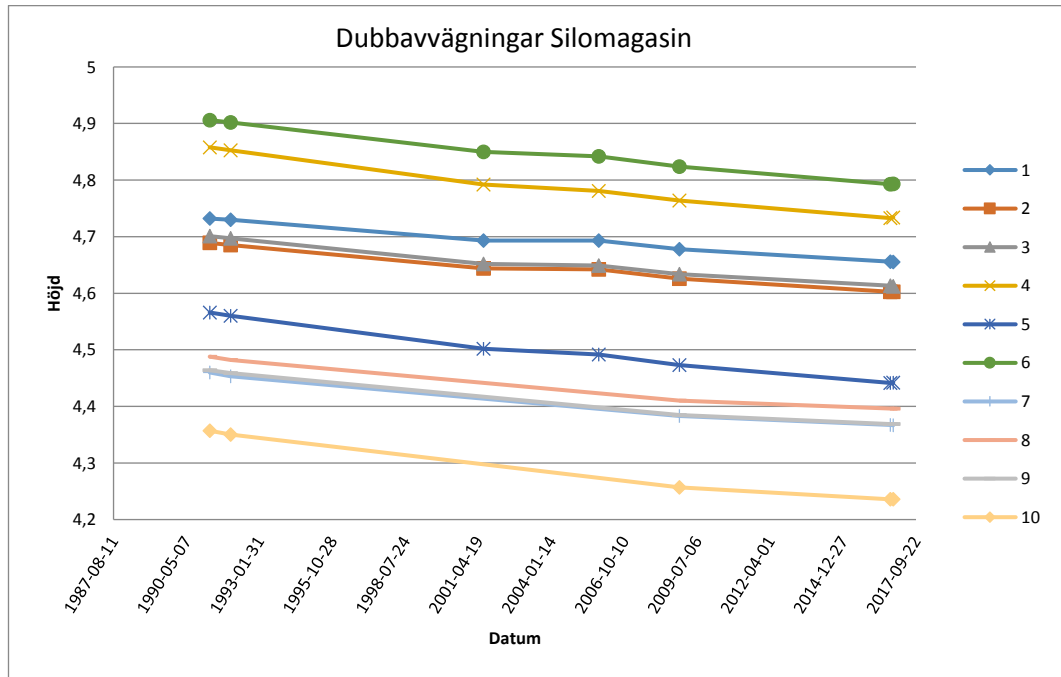
Figur 6.3 Mätningar: Silomagasin & Kvarnhuset

- *Silomagasinet*: sättningshastighet mellan 3,6 - 4,7 mm/år. Största sättningar i östra hörnet av byggnaden.
- *Kvarnbyggnaden*: sättningshastighet mellan 3,0 - 4,9 mm/år. Större sättningar på sidan som är längst från Fyrisån.
- *Jästfabrik*: sättningshastighet mellan 4,1 – 7,2 mm/år. Sättningar är större i den sydöstra delen av byggnaden. Samtidigt ökar sättningarna i riktning mot sidan som är längst från Fyrisån.
- *Mjölsilo/Makaronifabriken*: sättningshastighet mellan 5,5 – 5,6 mm/år. Sättningarna är ganska jämna för byggnaden.

Dubb nr	Differens [mm] 1991-2016	Sjunkning [mm/år] 1991-2016
1	-77	3,0
2	-86	3,4
3	-89	3,5
4	-124	4,9
5	-124	4,9
6	-113	4,4
7	-93	3,6
8	-92	3,6
9	-95	3,7
10	-121	4,7
16	-100	3,9

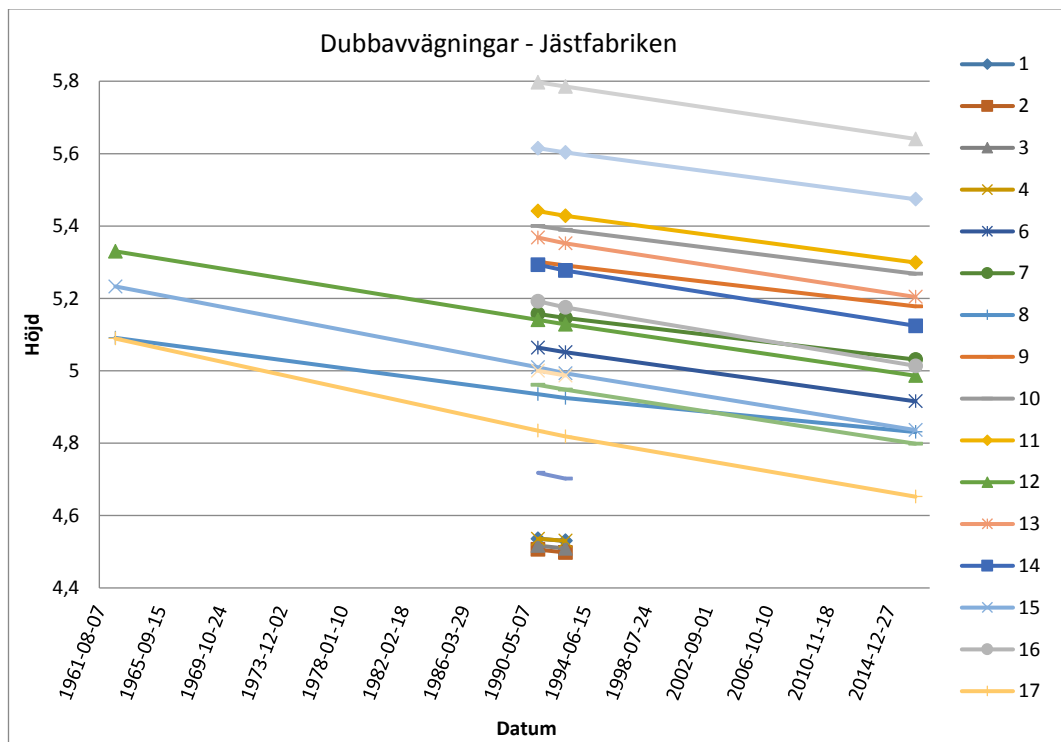
Figur 6.4 Mätningar: Jästfabrik

Dubb nr	Differens [mm] 1991-2016	Sjunkning [mm/år] 1991-2016
6	-149	5,8
7	-126	4,9
8	-104	4,1
9	-123	4,8
10	-132	5,2
11	-142	5,6
12	-155	6,1
13	-164	6,4
14	-169	6,6
15	-174	6,8
16	-178	7,0
17	-183	7,2
35	-163	6,4
36	-141	5,5
37	-145	5,7
38	-156	6,1

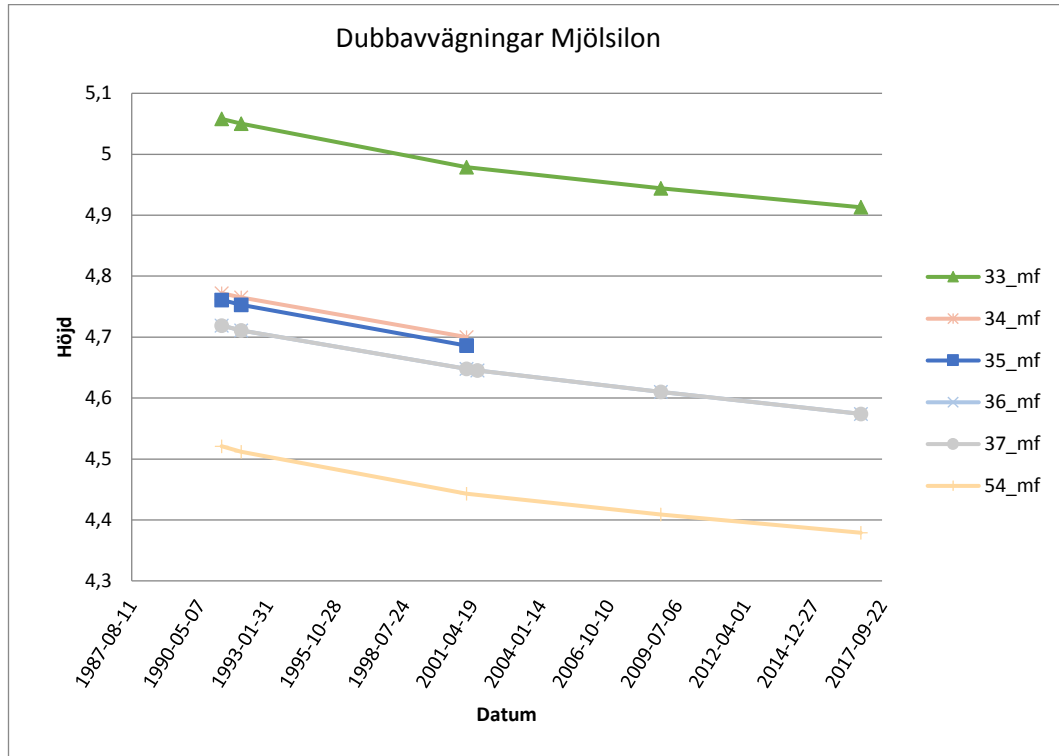
Figur 6.5 Mätningar: Mjösilo (Makaronifabriken)

Dubb nr	Differens [mm] 1991-2016	Sjunkning [mm/år] 1991-2016
33_mf	-145	5,6
34_mf	-	-
35_mf	-	-
36_mf	-145	5,6
37_mf	-143	5,6
54_mf	-142	5,5
