| Objekt<br><del>Kvarteret Penningaby</del> / <b>Börjetippen /</b><br><b>Librobäckstippen</b> | | Upprättad (namn)<br>Malin Andersson | (datum)<br>2005-03-11 |
| IDnr<br>F0380-0507<br><b>148442</b> | Kommun<br>Uppsala | Senast reviderad (namn)<br>Fredrik Svanberg<br>Annika Seidel<br><b>Sofie Lücke</b> | (datum)<br>2010-01-12<br>2012-08-03<br><b>2016-01-20</b> |

| Inventeringens namn | Kartläggning Uppsala Stad<br><b>Inventering av nedlagda deponier, Geosigma AB,</b><br><b>Dnr: GSN-2014-0225</b> |

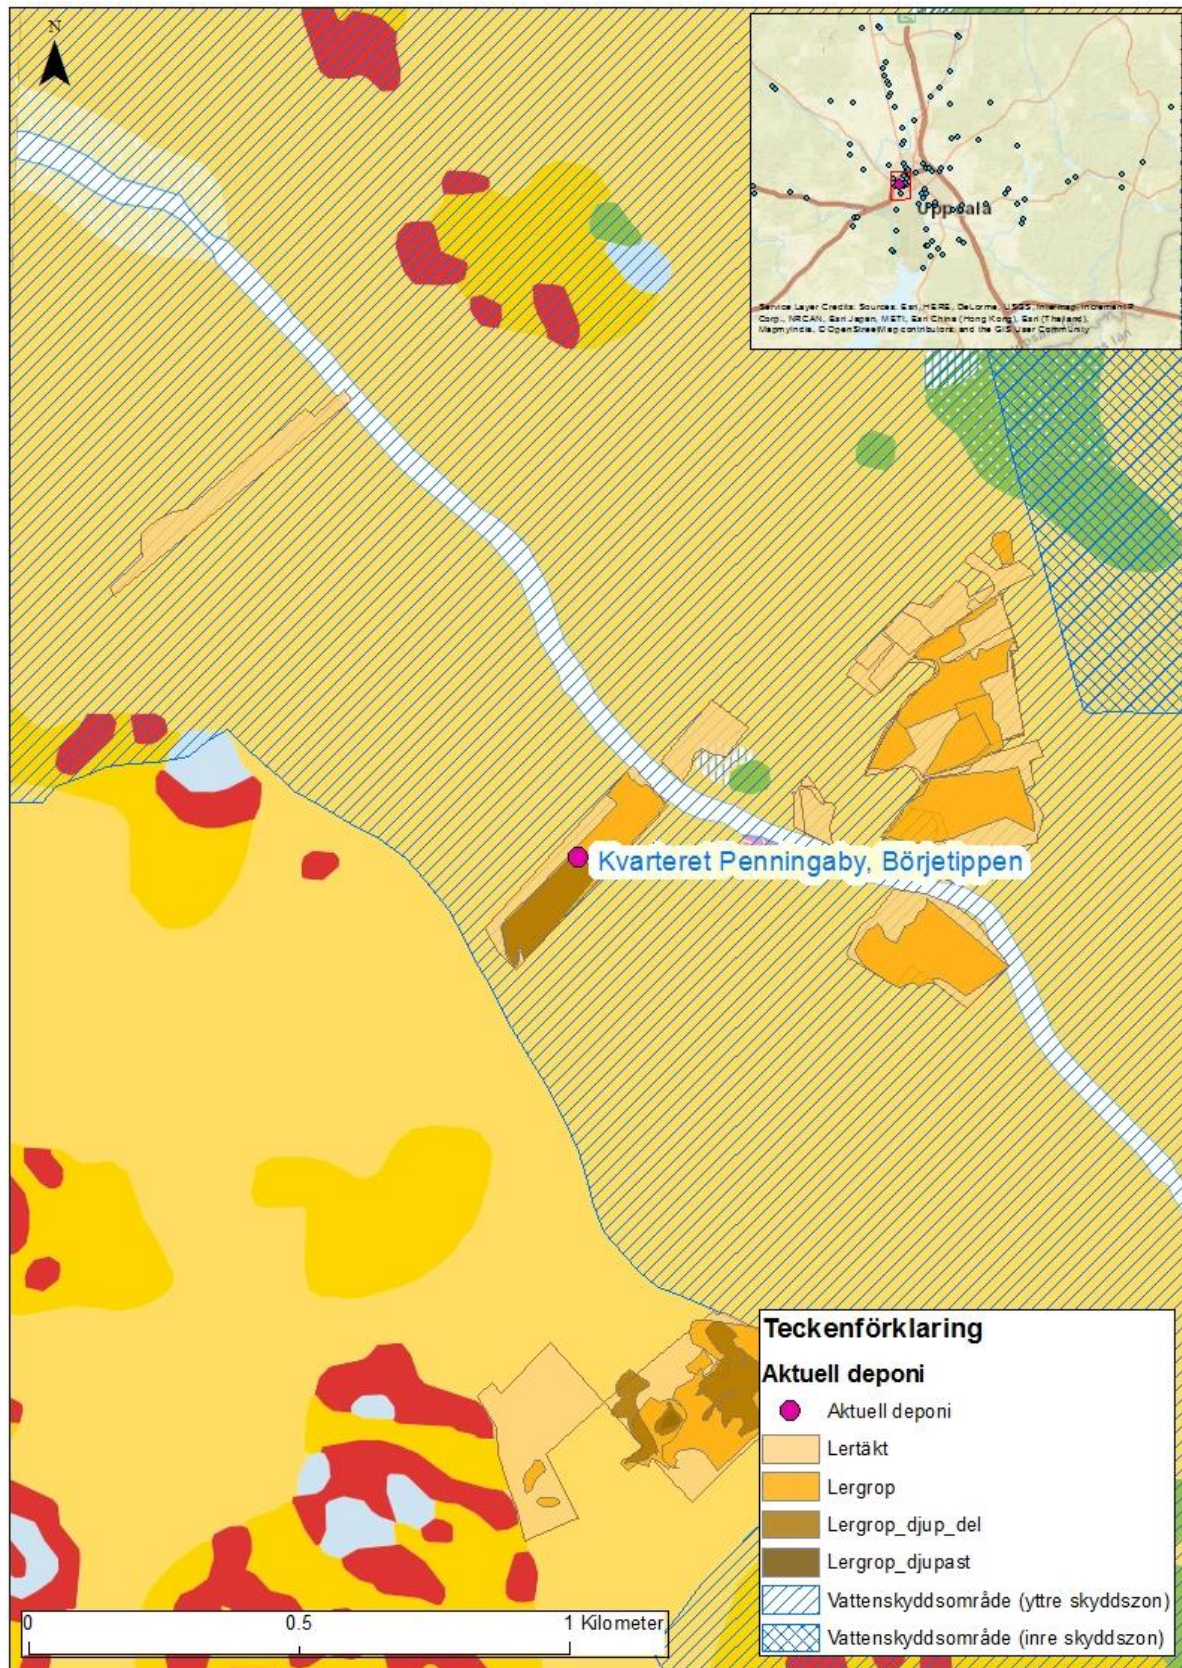
Figur 2. Objektet lokaliserat på lera (gul) inom vattenskyddsområde och ca 10 meter till ån.

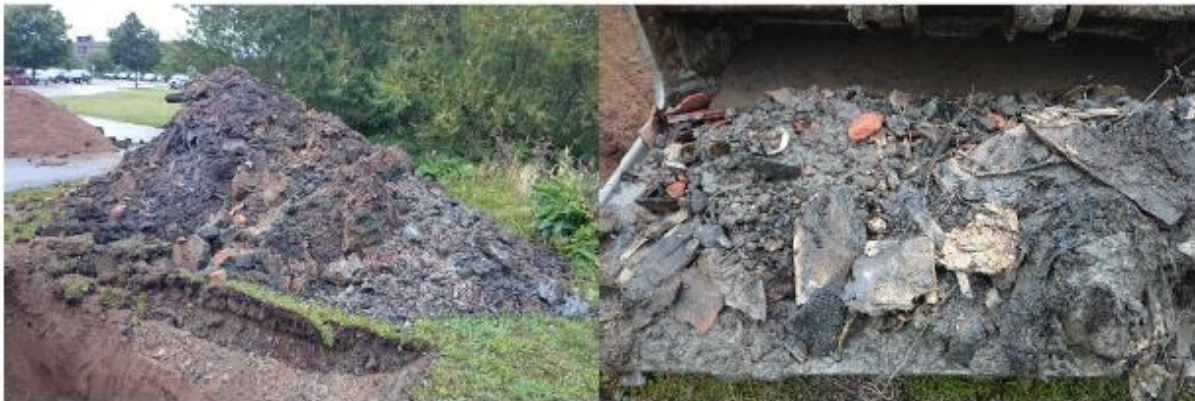
Bild 4G: 14PG3, massor från 0,7-3,1 m djup.

Sopmassor med mycket tegel, trä- och metallbitar. Till vänster i bild högen med sandig fyllning från 0,1-0,7 m djup.

Bild 4H: 14PG3, massor från ca 3 m djup.

Skoptag i sopmassor med mycket trä, tegel och metallbitar. Inträngande markvatten.

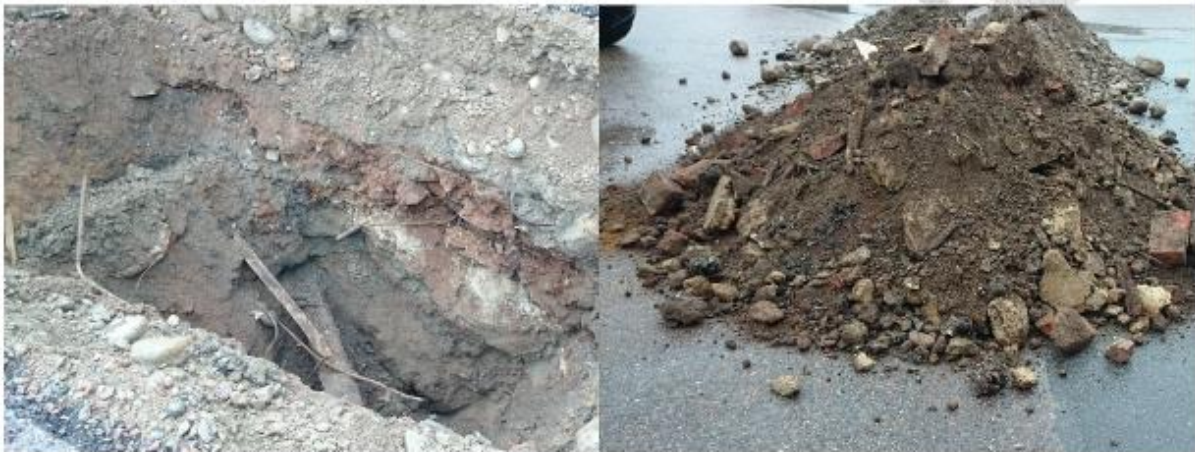
Bild 4J: 14PG4, 0-2,5 m djup.

Överst asfalt, därunder ca 0,5 m sand, grus och sten. Under det ligger fyllning med mycket tegel, porslin, trä, metall och betongrester.

Sopmassor med mycket tegel, trä- och metallbitar samt betongrester. I bakgrunden ses högen med sandig, grusig stenig fyllning från ovanliggande lager.

Figur 3. Fyllnadsmaterial påträffade vid Bjerking's markundersökning, 2014. Källa: Bjerking, 2014.

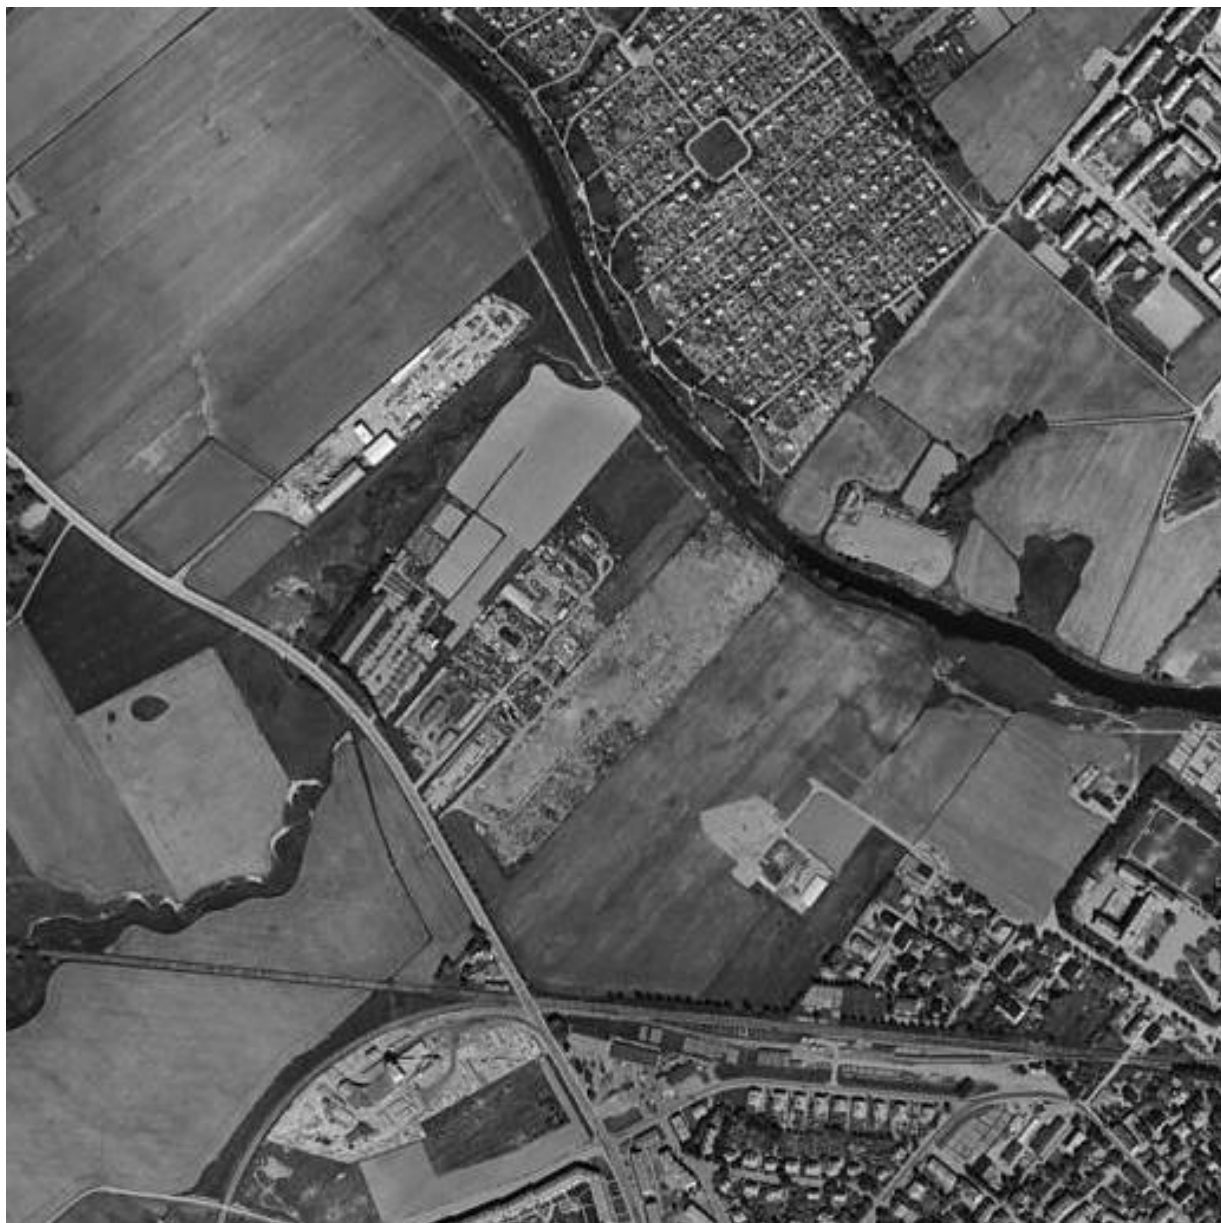
Figur 4. Flygfoto 1955-1962. Området väl synligt. Källa: eniro.
