Librobäck 14:1

Översiktlig miljöteknisk markundersökning med åtgärdsplan

Uppförd av: Tommy Krüger
Ebab i Stockholm AB
2011-05-20

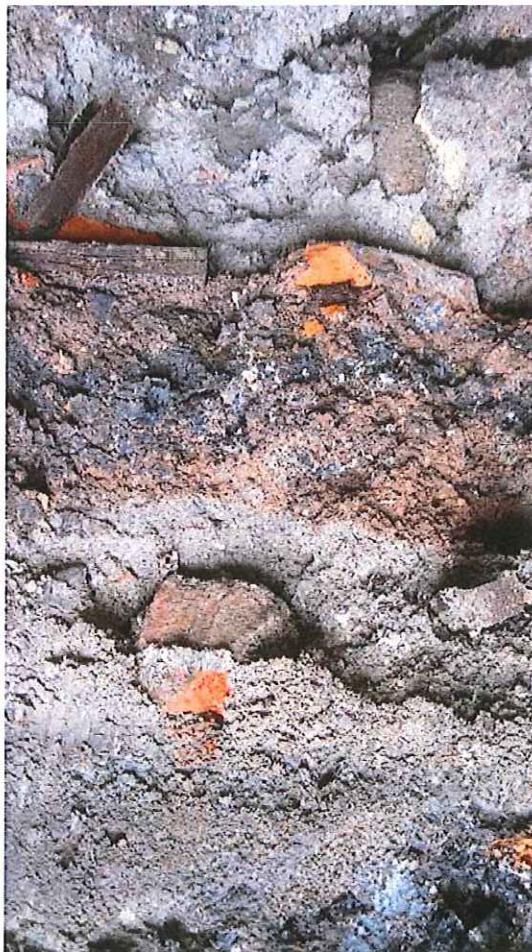
Bild 1. Skiktning i provgrop C

Vid den miljötekniska markundersökningen visade det sig att antagandet om cirka en meters fyllning ovanpå en mäktig lera stämde väl på cirka två tredjedelar till tre fjärdedelar av fastigheten. På den återstående delen av fastigheten visade sig leran som även där finns på cirka en meters djup inte vara orörd och inte fult lika mäktig. Under detta lager om cirka fyrtio till sextio centimeter lera ligger det delvis i väl avgränsade skikt grov byggnadsfyllning från rivningsmassor ända ned till ett djup om cirka tre meter (eller djupare). Provroparna på dessa ställen grävdes tills grundvatten trängde fram.
