LIBROBÄCK 7:1

Miljöteknisk markundersökning Fas II

Framställd för:
AB Uppsala Kommuns Industrihus
Att: Ulf Häggbom
Seminariégatan 29A
752 28 Uppsala

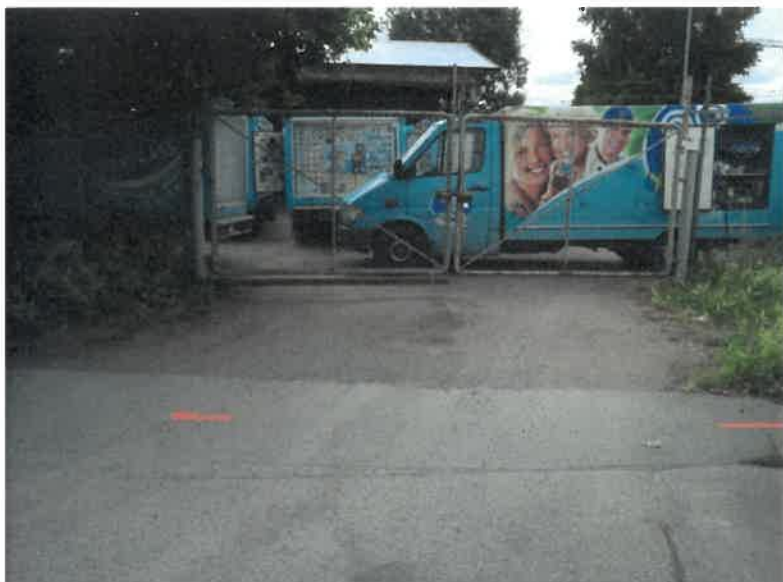
Figur 1: Fotografi som visar uppställningsplats för glassbilar (Hemglass AB) inom grusad, inhägnad yta i den sydöstra delen av fastigheten. Foto taget mot öster (2011-06-16).

En teoretisk exponeringsrisk föreligger möjligen inom den grusade ytan i den sydöstra delen av fastigheten. Det kan inte uteslutas att förorening (t.ex. spill av olja, bensin eller glykol) skulle kunna förekomma lokalt med tanke på det stora antalet bilar som förekommer på denna yta. Detta har emellertid inte kunnat verifieras utifrån laboratorieanalys av fyllningsjord i punkt GA210 eller vid PID-mätning av yttlig jord uttagen från mörkfärgade fläckar på markytan under befintligt skärmtak.

Mot bakgrund av resultaten rekommenderar Golder inga saneringsåtgärder. Man bör dock överväga att vid oförändrat markutnyttjande asfaltera den grusade ytan i den sydvästra delen av fastigheten för att undvika att eventuella spill- och/eller läckage från bilar ska orsaka förorening av marken i framtiden. Kostnaden för en sådan åtgärd bedöms uppgå till 150-200 000 SEK (exkl. eventuella kostnader för projektering).

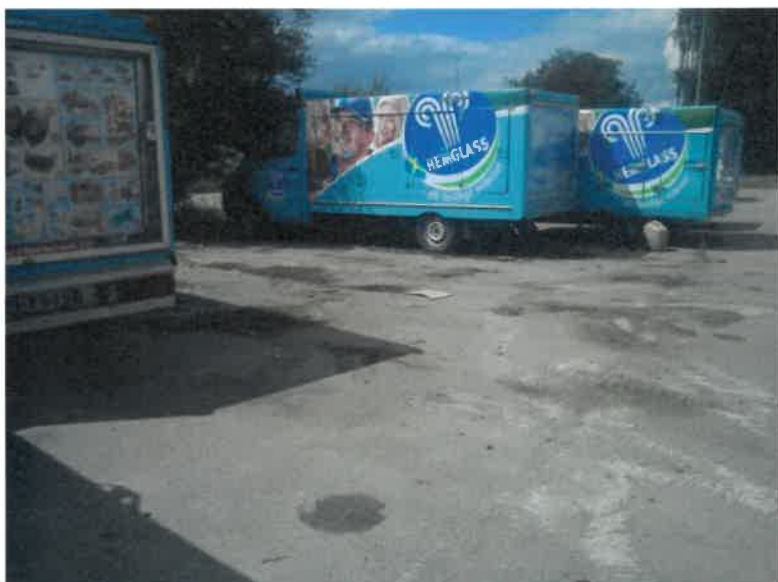
Figur 2: Foto som visar uppställda skrotbilar (avställda äldre glassbilar) på asfalterad yta inom den sydvästra delen av fastigheten. Foto taget mot väster (2011-06-16).
