Kv Leoparden, Dragarbrunn 6:2

Utredning hus 1, 2, 4

Konditionsbesiktning

Datum
2015-04-01

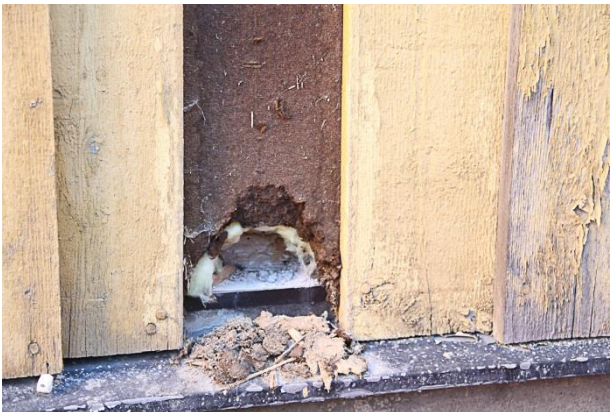
Bild 3. Under fasadpanel ses asfaboard och bakom den en mineralullsskiva mot timmerstommen.

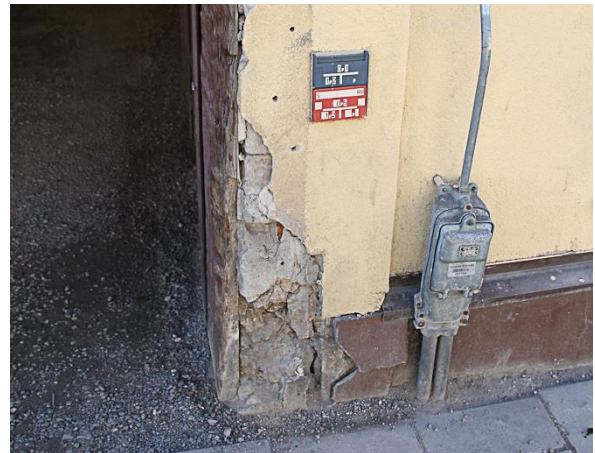
Hus 1: Smärre sprickor i puts. Runt portöppningen till gårdsinfarten finns större skador med bortfallande puts. På undersida av den utskjutande putsade taklisten finns det en större skada på den del som ligger söder om frontespisen. Där har en del puts ramlat ner och det ser ut som om delar av putsen sitter löst och riskerar att falla ner.

Bild 4. Skador i puts vid infarten till gården från Svartbäcksgatan.

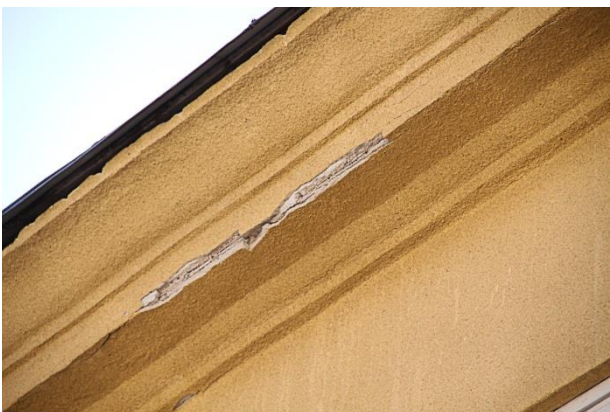
Bild 5. Sprickor i fasadputs under takfotslist.

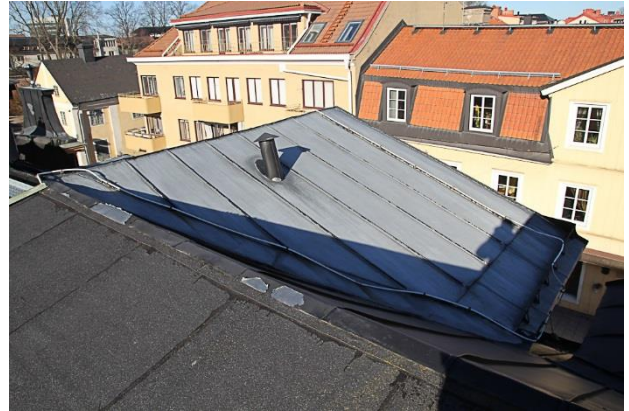
Bild 8. Plåttaket med flagnande färg.

Renskrapning av löst sittande färg till fast underlag. Rostfläckar skrapas och stålborstas. Tvättning och rostskyddsgrundning, samt målning med linoljebaserad färg.

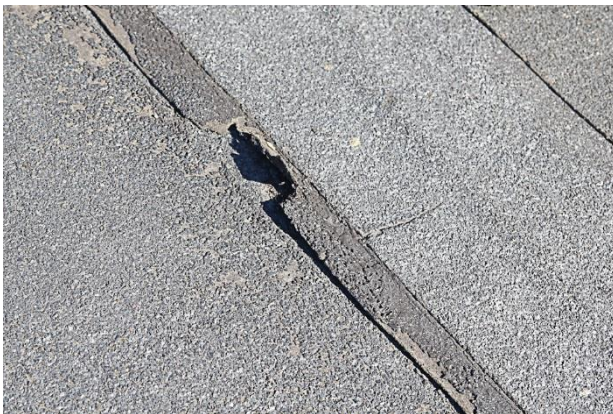
Bild 9. Trasig skarv på papptaket.

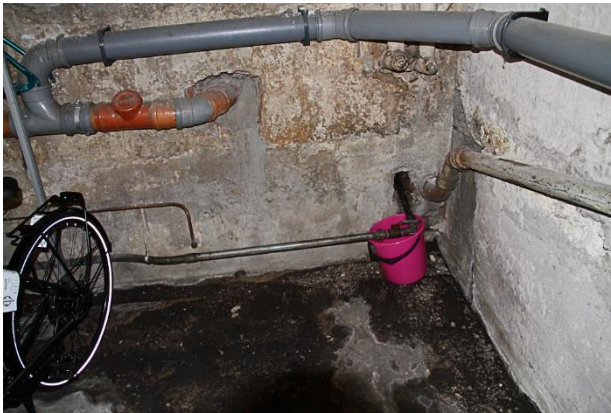
Betonggolvet har sprickor i allmänhet och är lokalt mycket skadat av inträngande vatten och påföljande urlakning. I golvvinkeln mot grundmur, framtränger markfukt allmänt, då tätning saknas.

Bild 10. Fuktigt golv i källaren.

II Källargolvet rivs och ersätts med ny dubbelarmerad platta på mark, med underliggande isolering och dräneringslager. Brunnar och äldre VA-ersätts. Plattan fogtätas mot grundmuren. Källarbjälklagets uppregling rivs. Betongen lagas vid större sprickbildningar och ny isolerad golvuppbbyggnad utförs.

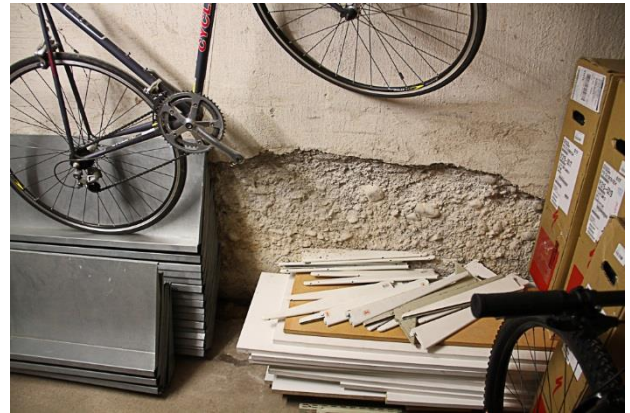
Bild 11. Källarmur med vittrande betong. Grov ballast i form av åsmaterial i betongen. .

II Hus 2 och 4 bör, oavsett omfattning av grundförstärkning, förses med utvändig isolering, fuktspärr och fungerande dränering. Fuktspärr typ platonmatta, med utvändig dränerande EPS typ t.ex. isodrän ned till nivå för underkant grundbalk, ger muren möjlighet att torka ut och ger även ett bättre källarklimat.

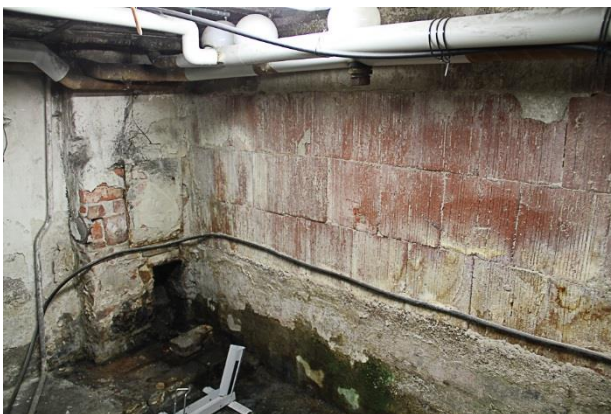
Vittrande puts, stora putsbortfall på väggar närmast golv och omkring en halvmeter upp på vägg Fuktkgenomslag i golv, tom öppet vatten förekommer i gamla pannrummet. Detta gäller även hus 4 förutom att öppet vatten inte förekommer.

Bild 12. Insida källarmur i f.d. pannrum. Fuktigt golv.

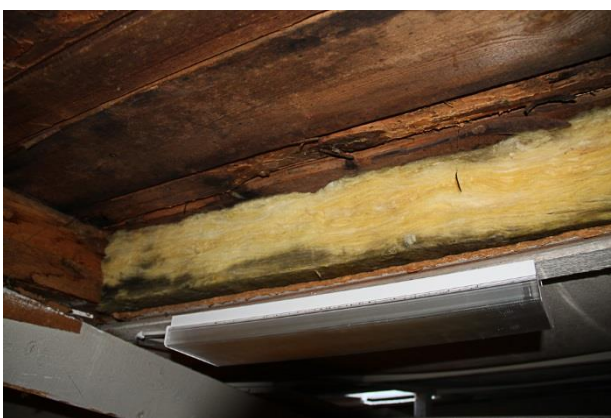
Fuktskador i tak pga. felaktigt utförd tilläggsisolering och läckage genom yttertak.

Bild 14. Innertak tilläggsisolerat utan luftspalt.

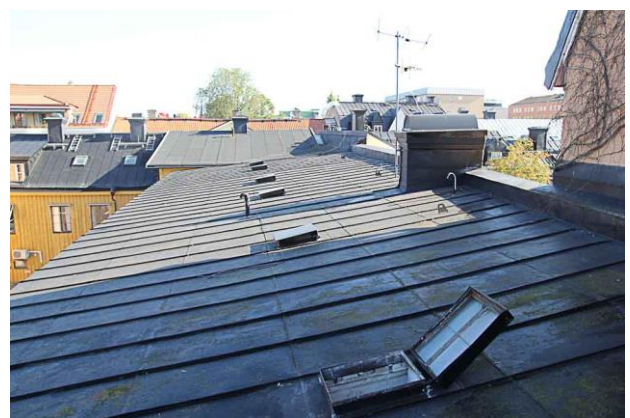
Hus 2: Plåten är delvis rostangripen, flagnande färg. Den f.d. altanens tak har mossbelupen papptäckning med bristfällig anslutning mot fasad och fönster i söder.

Bild 15. Gammal skivtäckning av plåt på taket.

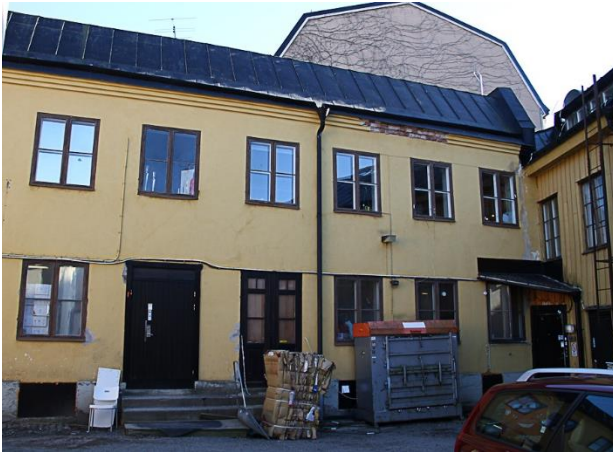
Hus 2: Omfattande sprickbildning samt bomputs. På delar av fasad och takfot har putsen lossnat. Delar av bortfallen puts har provisoriskt lagats utan att avfärgas, t.ex. i anslutning till stuprör närmast hus 1 (som tyder på tidigare sönderfruset stuprör på platsen). Takfotsputs delvis sönderfrusen pga. tidigare takläckage. Mindre bitar av putsen har fallit av i anslutning till fönster- och dörröppningar.

Bild 16. Fasad mot gård. Putsskadad takfot.

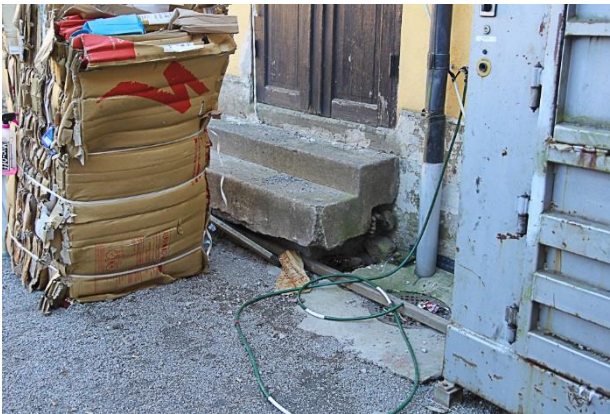
Bild 18. Marken har sjunkit närmast betongtrappan. Skadad stuprörsanslutning vid markrör av plast.

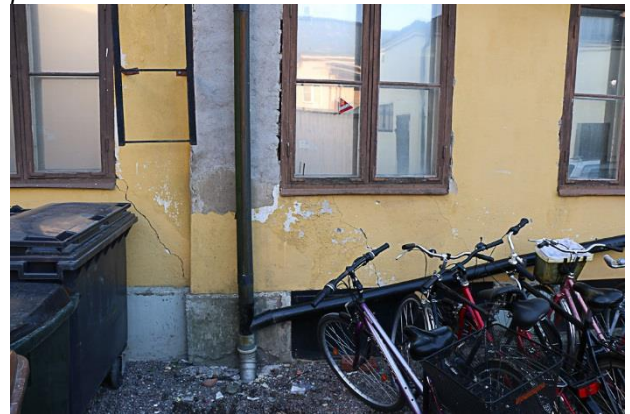
Bild 19. Putslagning pga. läckage från stuprör. Stuprör från höger har skarvats ihop med grenrör.

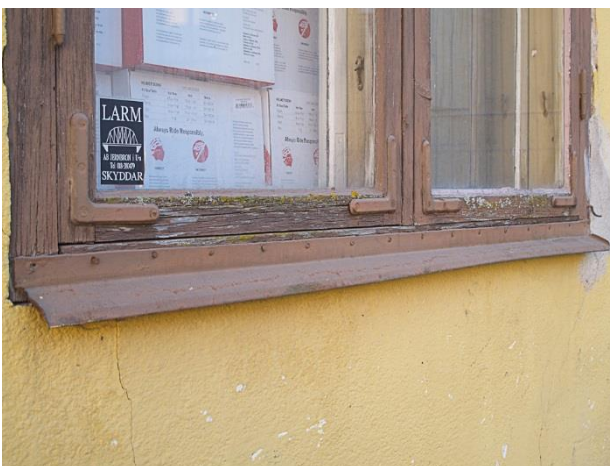
Bild 20. Fönstersnickerier, algpåväxt på bottenstycke, rötskador.

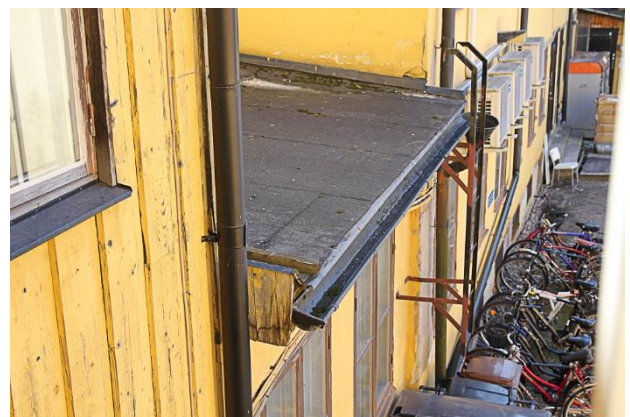
Bild 21. Sliten papptäckning över lågdal på hus 2. Skräp i hänggränna.

Papptaket på lågdelen rivs. Altanen återskapas eventuellt och förses med bandtäckning av rostfri plåt med svetsade falsar pga. den låga lutningen.

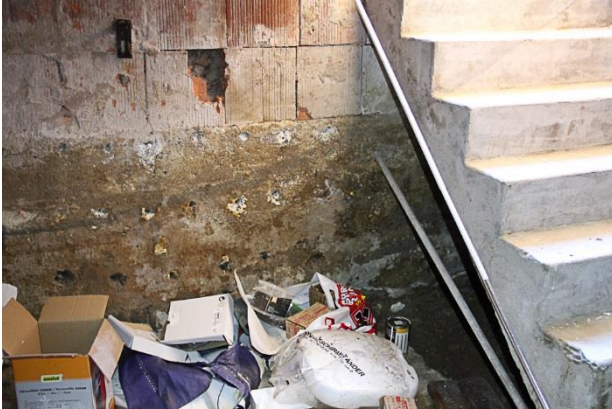
Bild 22. Källartrappa. Källarmuren är försedd med ett slags håltegelplattor på insidan från ca 70 cm över golv och uppåt. Detsamma gäller för källaren i hus 2.

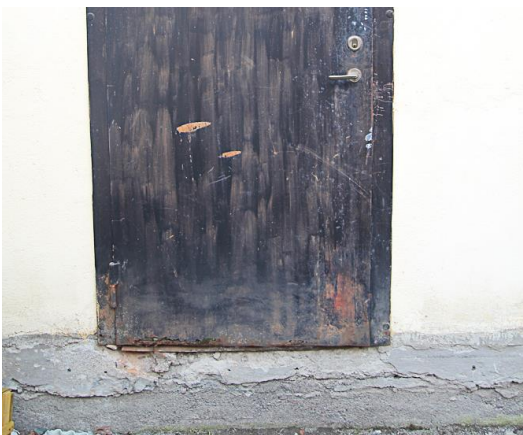
Plåtdörren är sönderrostad i nederkant.

Bild 26. Rosthål i nedkant av ståldörr.

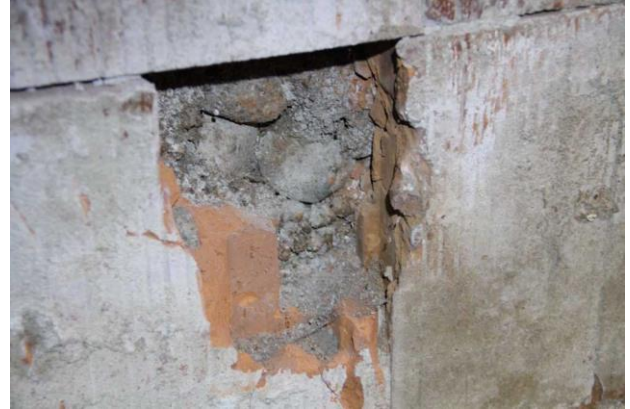
Bild 23. Närbild av håltegel och betong med åsmaterial som ballast.

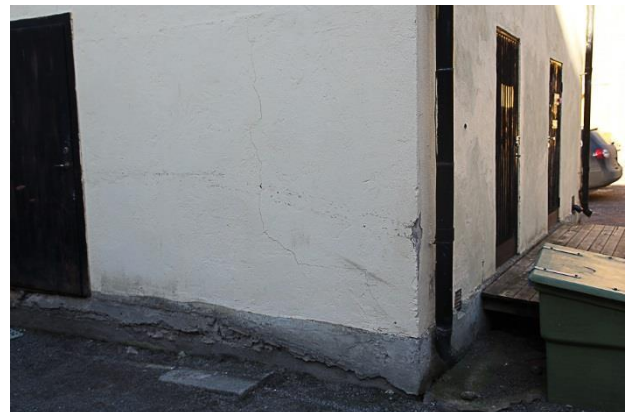
Hus 4: Omfattande sprickbildning samt bomputs. Mindre delar av putsen har lossnat, hörnputs har slagits av.

Bild 25. Skadad sockelputs, sönderfruset stuprör.

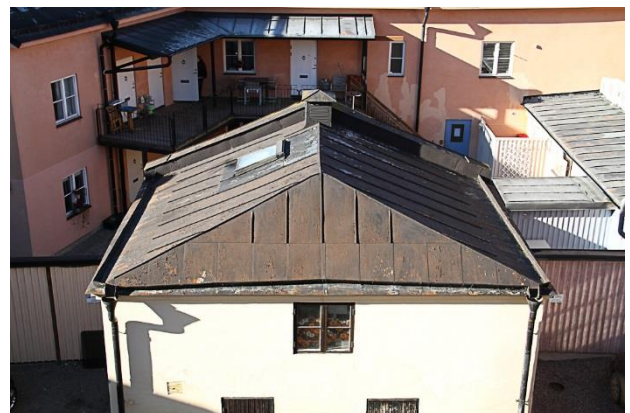
Hus 4: Ej besiktningsbart, dock kunde spår av tidigare fuktutfällningar ses i anslutning till takfönster. Takplåten har flagnande färg och rostutfällningar.

Hus 4: Plåten är delvis rostangripen, flagnande färg.

Bild 27. Hus 4 har en gammal skivtäckning av plåt från 1920-talet. Takfönstret är senare tillkommet.
