ÖVERSIKTLIG MILJÖTEKNISK MARKUNDERSÖKNING FÖR FASTIGHET ÅRSTA 85:1

Rapport

2015-03-26

Uppdragsnr: 10208783	Kvarteret Broccolin	 
Daterad: 2015-03-26	Översiktlig markteknisk undersökning	
Reviderad: 2015-04-01		
Handläggare: Caroline Gärdsback	Status:

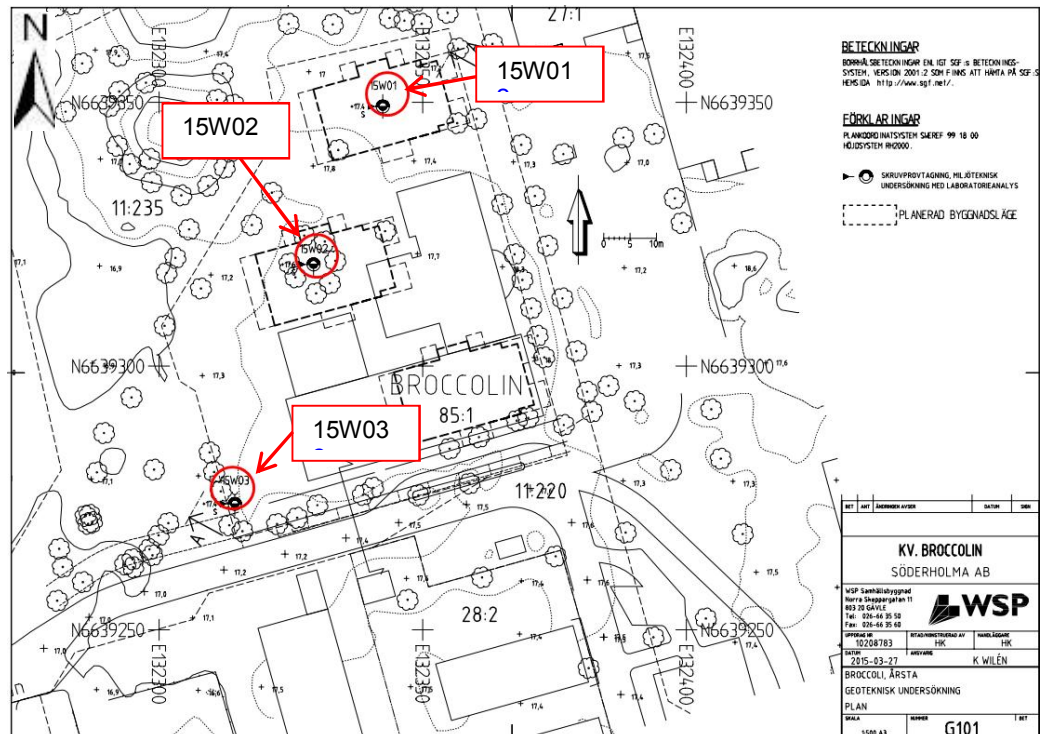
placering med benämningen 15W01, 15W02 och 15W03. På grund av en begränsad budget sattes två av provpunkterna, 15W01 och 15W02, så att de sammanföll med provpunkter för den geotekniska undersökningen. Den tredje provpunkten, 15W03, placerades i den sydvästra delen av fastigheten mot områden för historisk verksamhet med handelsträdgårdar. I vardera provpunkt togs prov ut för varje halvmetr från markytan ner till 2,5 meter för att komma ner under fyllnadsmassorna.

Figur 3: Provpunkternas placering på fastigheten, med provpunkt 15W01 i norr och 15W03 i söder.
