PM Miljöteknisk markundersökning  
porluft

Linnéträdgården, Dragarbrunn 4:7,  
Uppsala kommun

**2016-06-17**

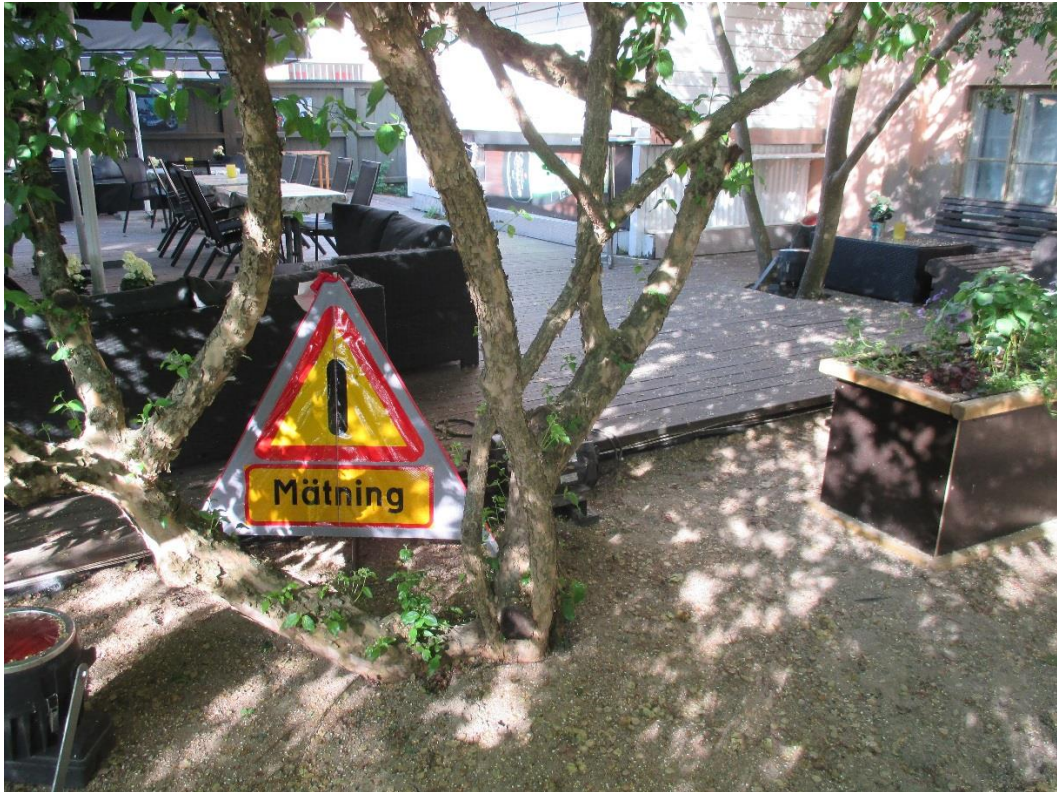
Den miljötekniska undersökningen genomfördes 2016-06-01 i en provtagningspunkt (PP1). Provtagningsområdet bestämdes utifrån läget för den planerade byggnaden. Provtagningspunkten placerades i en icke hårdgjord yta inom provtagningsområdet vilket blev strax norr om befintlig uteservering, se bild 2 och bilagd provtagningsplan.

*Bild 2: Placering av provtagningspunkt 1 (under skylten "mätning") strax utanför befintlig uteservering, 2016-06-01.*

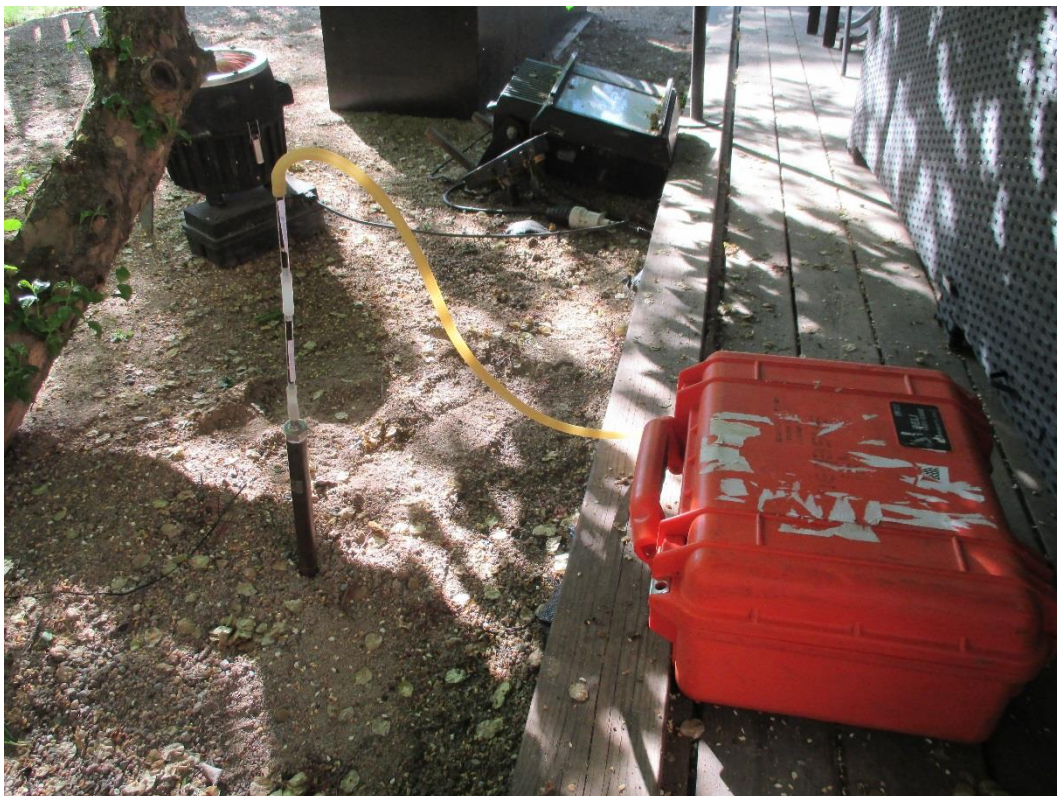
Porluftsmätningen utfördes genom att en provtagningssond installerades på ett provtagningsdjup på ca 0,7 meter under markytan. Till sonden anslöts övrig provtagningsutrustning: pump, slang, täta kopplingar och 2 st adsorbenttrör, se bild 3. Adsorbenttrören är avsedda för vidare analys med avseende på klorerade kolväten och nedbrytningsprodukter. Pumpning genomfördes under 120 minuter med förinställt flöde.

*Bild 3: Provtagningspunkt 1, provtagningssond med monterad pump och adsorbentrör 2016-06-01.*
