**Kv. Oden Ygg
Kungspassagen
Uppsala
Kontorsbyggnad**

**RISKANALYS FÖR RIVNINGS- OCH
GRUNDLÄGGNINGSARBETEN**

Datum 2016-07-07

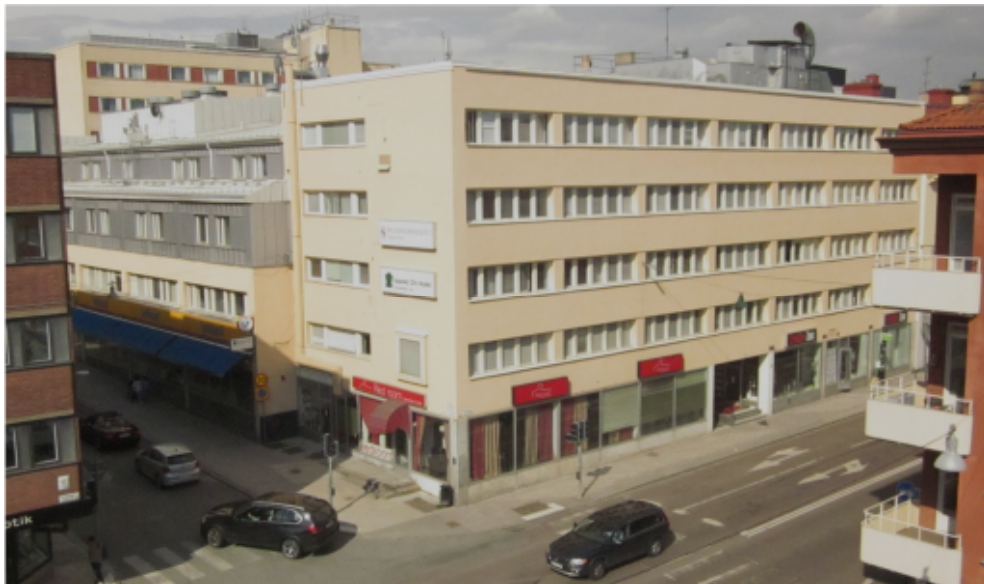
Schaktning, pålning, spontning	V_{\max} (mm/s)	10,8
Packning, vibro-spontning	V_{\max} (mm/s)	7,2

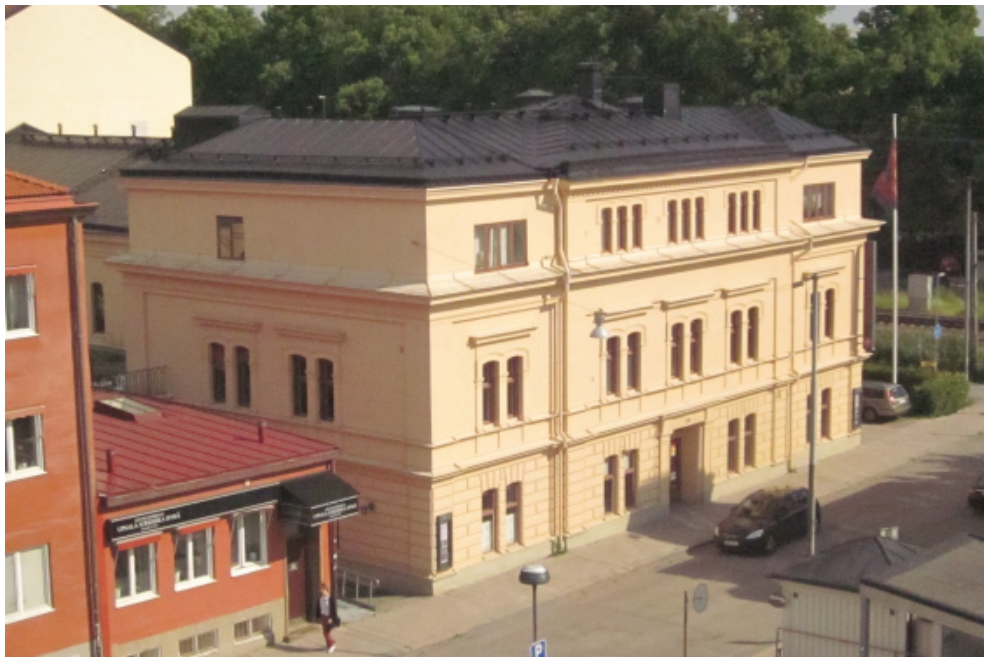
Gudstjänstlokal

Schaktning, pålning, spontning	V_{max} (mm/s)	3,0 (2,0)
Packning, vibro-spontning	V_{max} (mm/s)	2,0 (1,4)

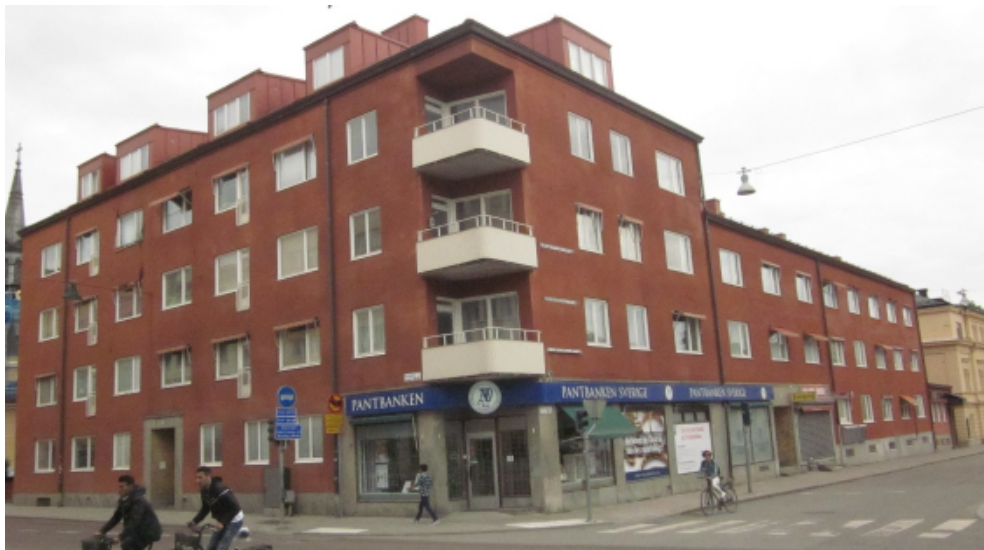
Pantbanken har vibrationslarm

Huvudbyggnad	Enplansdel
Schaktning, pålning, spontning	V_{max} (mm/s)	5,4 (3,5)	4,0 (2,6)
Packning, vibro-spontning	V_{max} (mm/s)	3,6 (2,3)	2,7 (1,8)

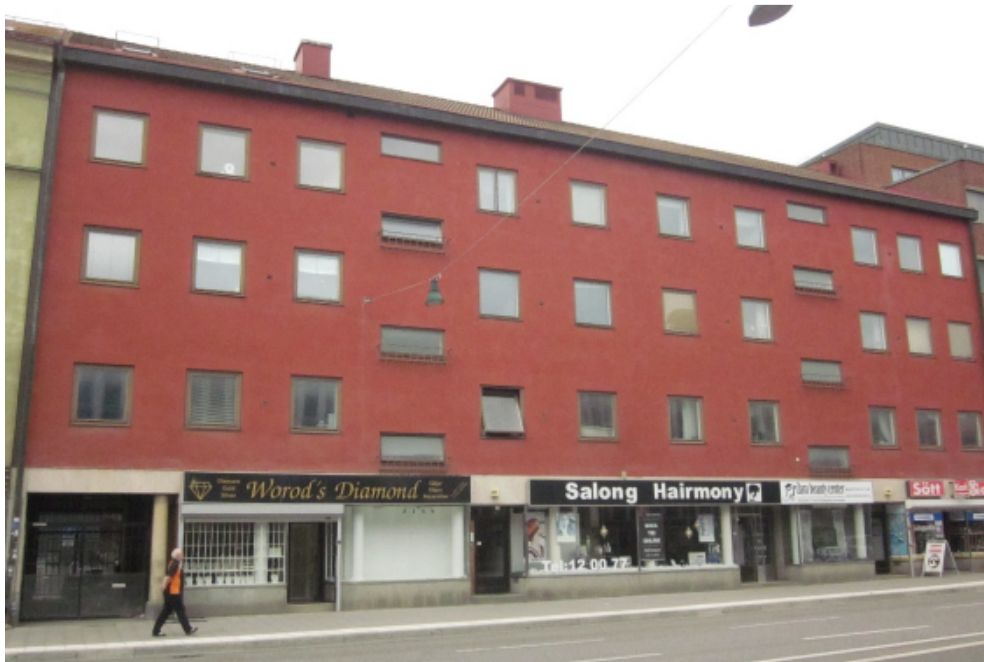
Schaktning, pålning, spontning	V_{max} (mm/s)	5,1
Packning, vibro-spontning	V_{max} (mm/s)	3,4

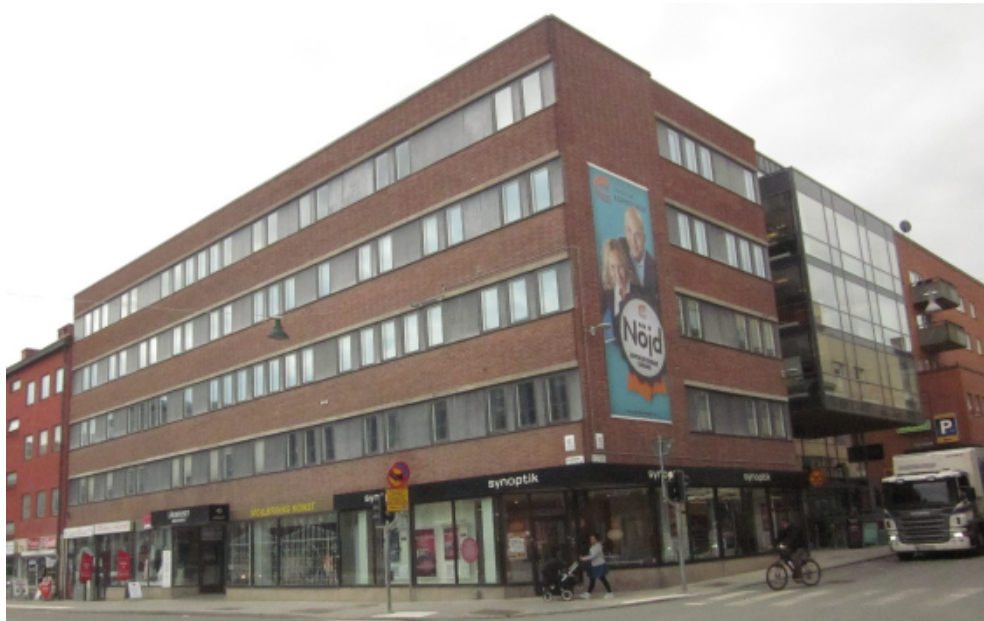
Tandläkare och dagkirurgisk verksamhet

Schaktning, pålning, spontning	V_{\max} (mm/s)	10,8
Packning, vibro-spontning	V_{\max} (mm/s)	7,2

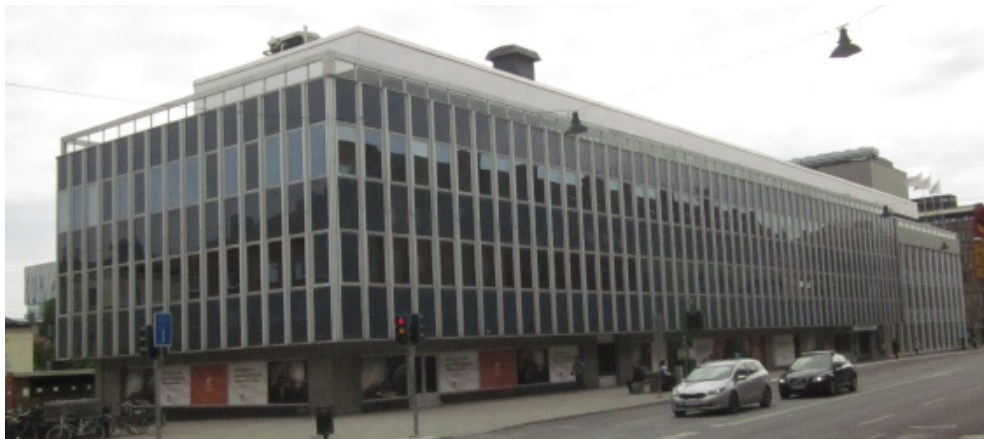
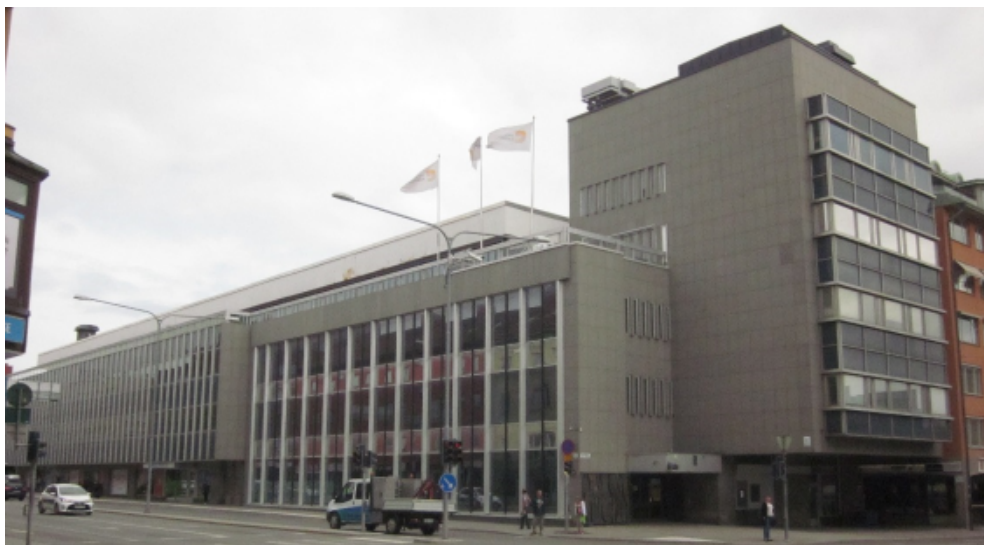
Schaktning, pålning, spontning	V_{max} (mm/s)	10,8	(8,1)
Packning, vibro-spontning	V_{max} (mm/s)	7,2	(5,4)

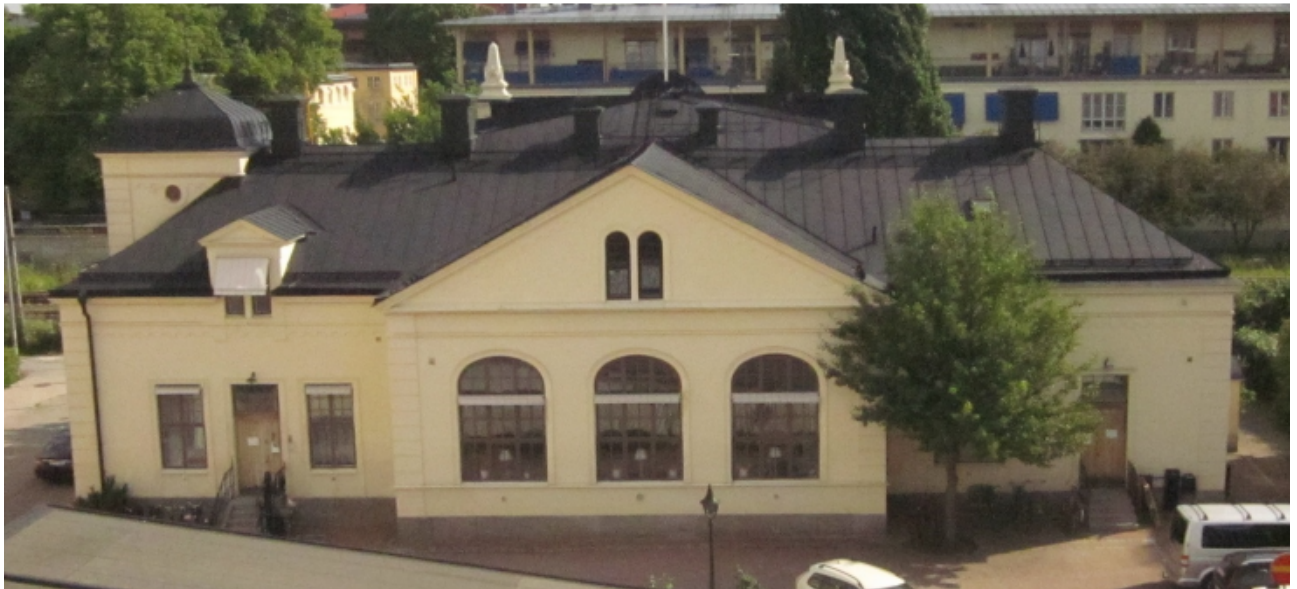
Schaktning, pålning, spontning	V_{max} (mm/s)	4,1 (2,7)
Packning, vibro-spontning	V_{max} (mm/s)	2,7 (1,8)

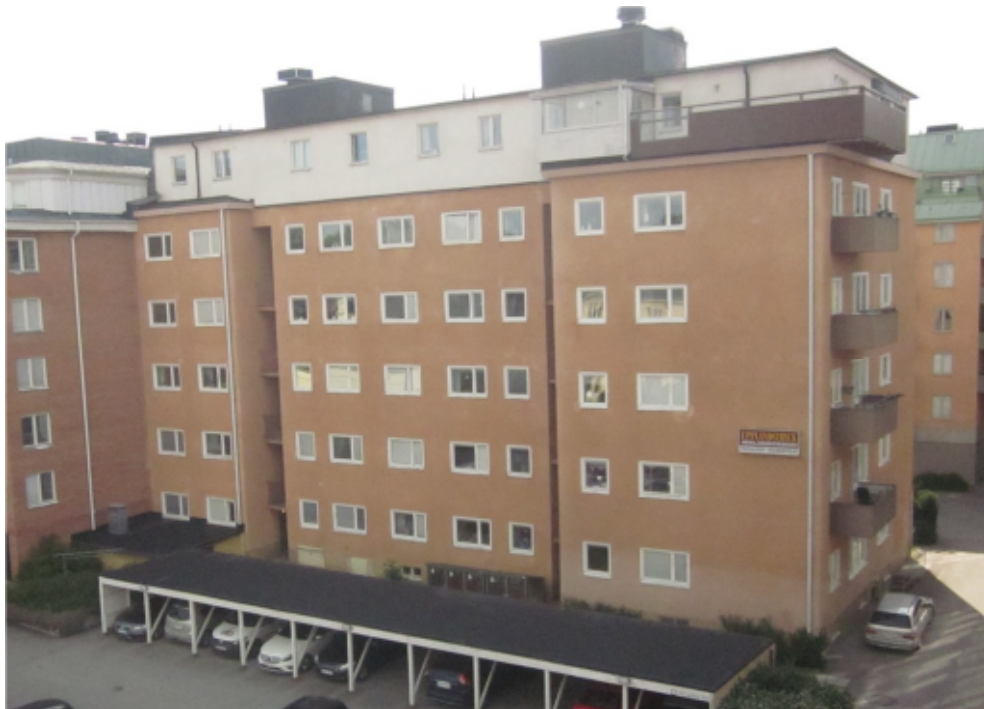
Flerbostadshus /
HJ (Håkan Jansson) 21:8 Fastighets AB
6 plan med källare, 1936
Lera
Träpålar 12 m, pålavskärning ca +4,0
Betong
Putsat tegel
-
Stödinfiltration i grundvattenrör i källare.
(Grundvattenrör ska finnas på fastigheten enl. TV)
-
-

Schaktning, pålning, spontning	V_{\max} (mm/s)	5,4
Packning, vibro-spontning	V_{\max} (mm/s)	3,6

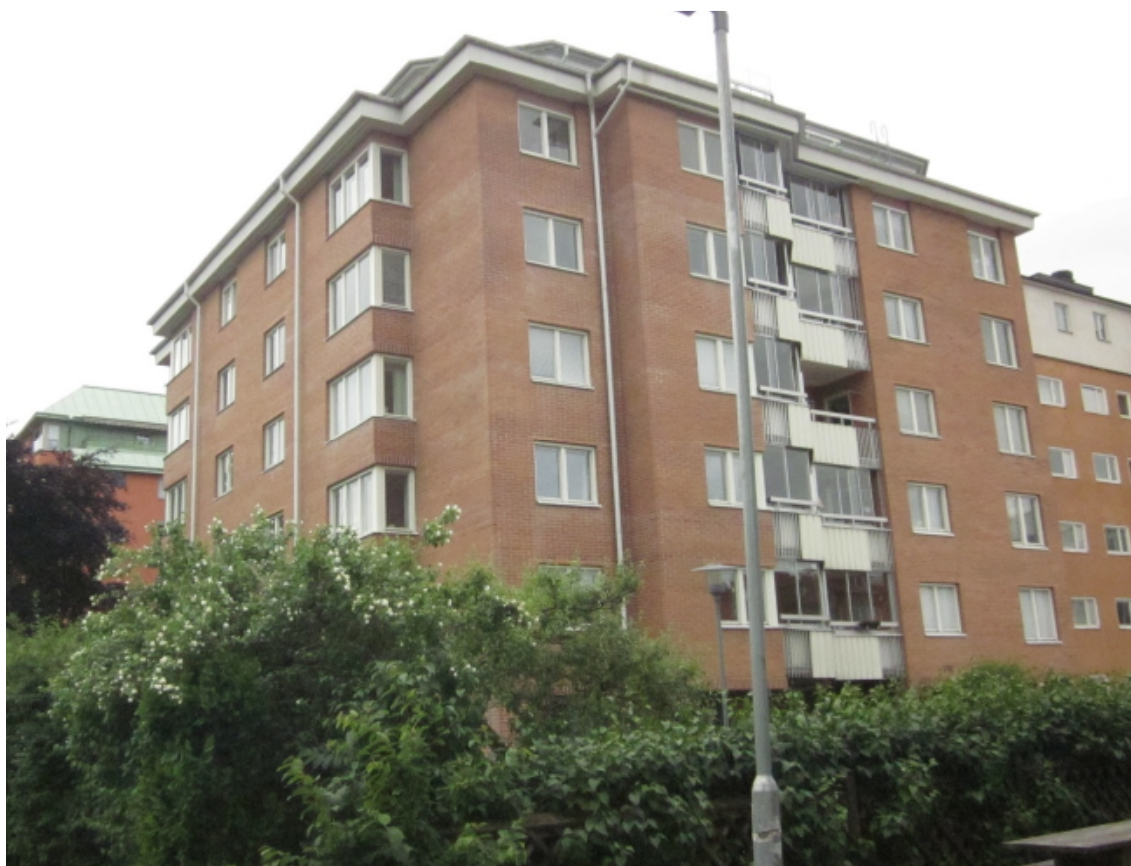
Schaktning, pålning, spontning	V_{\max} (mm/s)	9
Packning, vibro-spontning	V_{\max} (mm/s)	6

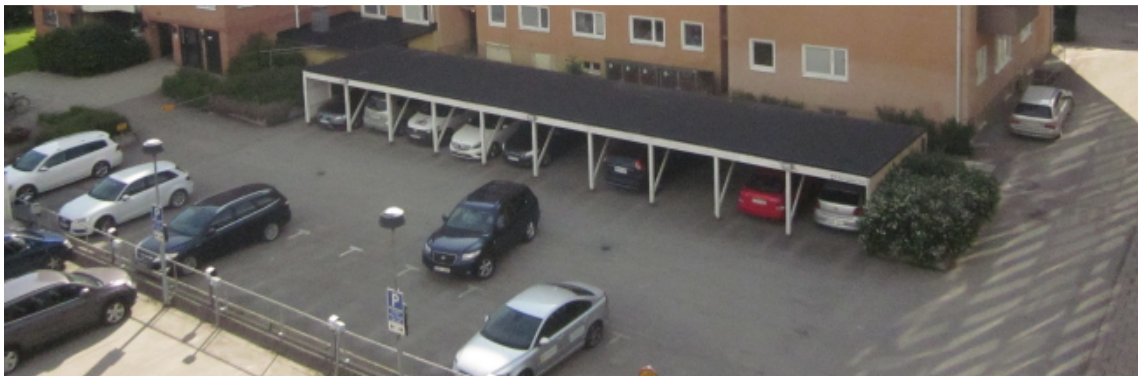
Schaktning, pålning, spontning	V_{\max} (mm/s)	7,8
Packning, vibro-spontning	V_{\max} (mm/s)	5,2

P-garaget ligger under asfalten på bilden
