RAPPORT  
HISTORISK INVENTERING  
BOLÄNDERNA 7:1, 7:2, 7:3 MED FLERA

HISTORISK INVENTERING  
2020-05-20

UPPDRAG 303373, Historisk inventering Boländerna

Titel på rapport: Historisk inventering Boländerna 7:1, 7:2, 7:3, 7:4, 8:1, 9:1, 9:12, 10:1, 10:2, 10:3, 10:4, 10:9, 10:10, 11:1 samt allmän platsmark däremellan.

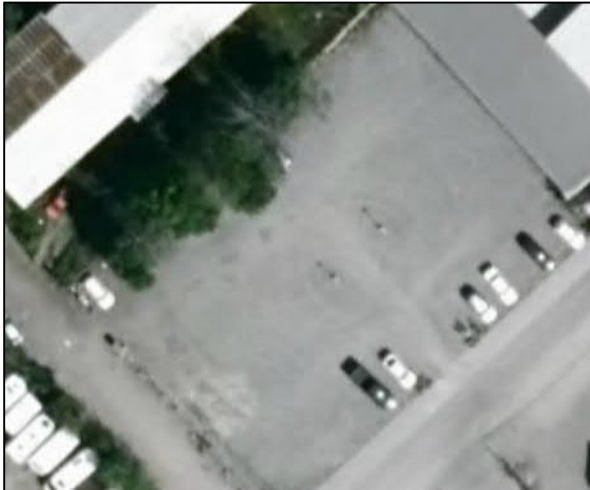
I dagsläget utgörs fastigheten av en hårdgjord uppställning/parkerings-yta. Enligt MIFO-blankett från 2009 rev. 2011 består fastigheten av flera hopbyggda byggnader samt en fristående byggnad/barack, byggnaderna är i dagsläget rivna. Fastigheten är 2500m<sup>2</sup> och ligger i västra delen av utredningsområdet. Området ligger inom vattenskyddsområde och grundvattnets känslighet är därför mycket stor.

Branschtypiska föroreningar vilka möjligen kan återfinnas på fastigheten är, lösningsmedel, bly (metaller), cyanid samt PCB. Fastigheten har tilldelats riskklass 3, vilket innebär måttlig risk.

Figur 11, Flygfoto över fastigheten Boländerna 7:1, bildkälla eniro.se

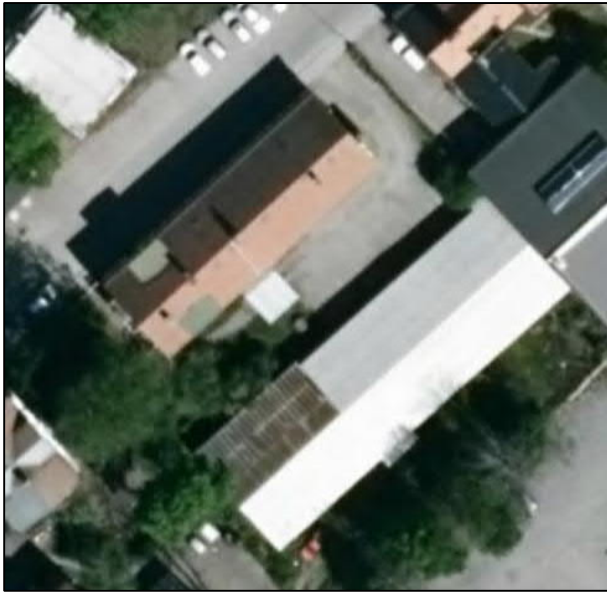
Verksamhet vilken bedrivits inom fastigheten uppges enligt MIFO-blankett vara grafisk industri i form av tryckeri. Verksamheten har varit aktiv i 41 år fram till 1988 och därefter nyttjades lokalerna till kontor, verkstad och bostad. Fastigheten är 2500m<sup>2</sup> och innergården är delvis täckt av grus och delvis gräsbevuxen.

Branschtypiska föroreningar vilka kan förekomma inom fastigheten antas vara, olja, bly (metaller), cyanid. Enligt uppgifter har även tvättbensin och lösningsmedel hanterats i verksamheten. Vidare har stenkol lagrats i den norra delen av förrådet som står på fastighetens innergård.

I ett utdrag från MIFO fas1 "Ämnenas farlighet är hög eller mycket hög. Nivån i marken kan vara måttlig, eventuellt hög, och hög i byggnaderna. Det är samma byggnader idag som när det bedrevs tryckeriverksamhet. Spridningen kan vara hög i eventuella fyllnadsmassor". Fastigheten har tilldelats riskklass 2- stor risk i tidigare utförd MIFO fas 1 inventering.

Figur 12, Flygfoto över fastigheten Boländerna 7:2, bildkälla eniro.se

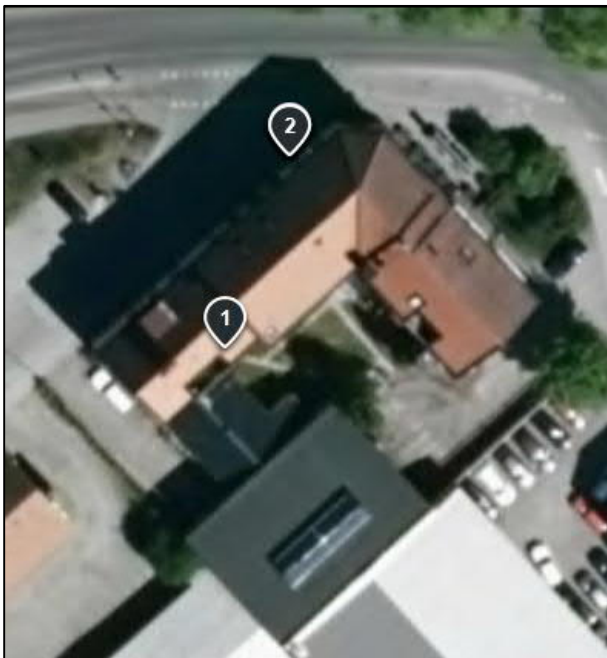
Fastigheten är 1400 m<sup>2</sup>. Det finns en större och en mindre byggnad på fastigheten och däremellan ser det ut att vara gräsade respektive grusade ytor. Inga förorenande verksamheter finns eller har funnits lokaliserade på fastigheten enligt Länsstyrelsens EBH-stöd. Då det inte finns underlag för att det bedrivits någon förorenande verksamhet på fastigheten bör den utredas i mindre omfattning.

Figur 13, Flygfoto över fastigheten Boländerna 7:3, bildkälla eniro.se

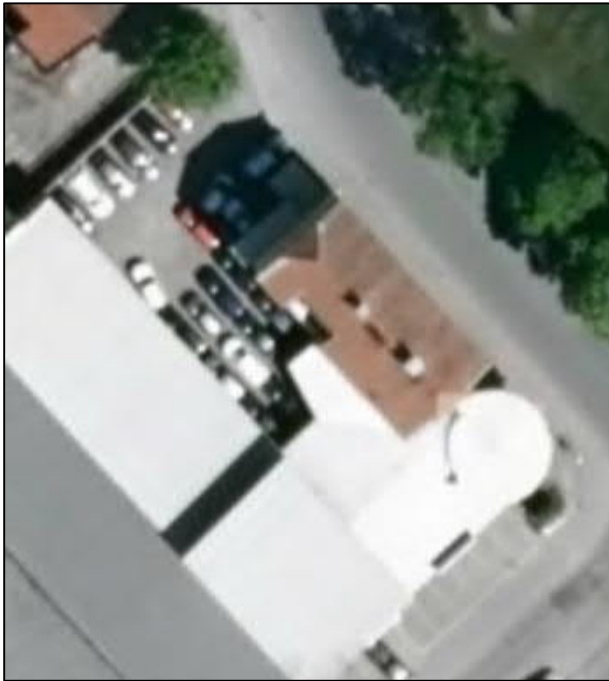
På fastigheten där bilförsäljning idag sker (Boländerna 7:4) låg tidigare verkstad samt dessförinnan åkeri. Byggnaden är tillbyggd i flera omgångar och fastigheten är 2100m<sup>2</sup>. Enligt Länsstyrelsens EBH-stöd har spillolja (cisternen är på 3 m<sup>3</sup> förvaras i verkstaden) och metallskrot (förvaras i

container utomhus) hanterats på platsen, även sorteringsverksamhet av plast, papper, sprayburkar, glykol, oljefilter och batterier har skett inom fastigheten. Branschspecifika föroreningar vilka kan förekomma inom fastigheten är metaller, oljor och lösningsmedel. Fastigheten har tilldelats riskklass 3-måttlig risk.

Figur 14, Flygfoto över fastigheten Boländerna 7:4, bildkälla eniro.se

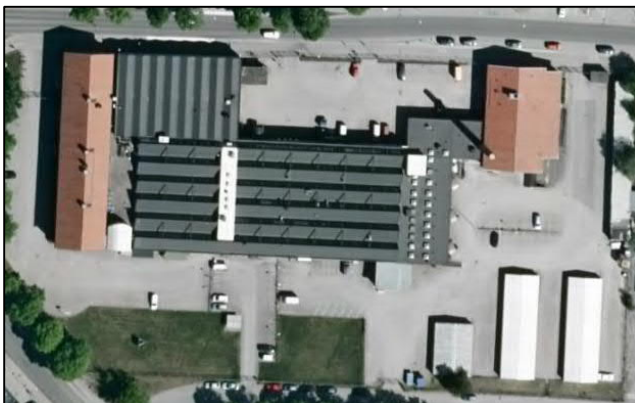
Fastigheten uppskattas till ca 17400m<sup>2</sup> och består av en större byggnad samt tillhörande mindre byggnader/skjul. Övrig mark utgörs mestadels av hårdgjorda parkeringsytor samt mindre gräsytor. Fastigheten har enligt historiska flygfoton sett likadan ut sedan 1955. Enligt kartunderlag från Länsstyrelsens finns ett objekt vilket tilldelats riskklass 3-måttlig risk inom fastigheten. Verksamheten hänförs till textilindustri/verkstadsindustri med tillhörande halogenerade lösningsmedel. (Då aktuell fastighet tillkommit i senare skede har inga uppgifter hämtats från tillsynsmyndigheter).

Figur 15, Flygfoto över fastigheten Boländerna 8:1, bildkälla eniro.se

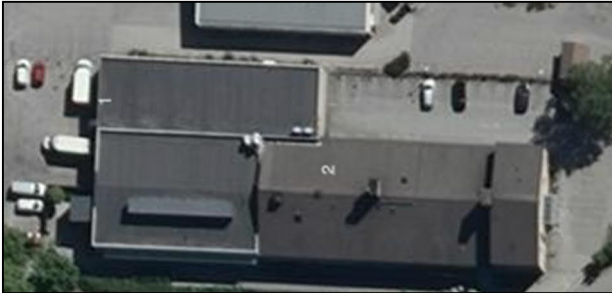
Fastigheten består av en större byggnad med hårdgjorda ytor runt omkring. Fastigheten uppskattas till 2900m<sup>2</sup> och enligt Länsstyrelsens EBH-stöd finns inga förorenande verksamheter registrerade på fastigheten. Då det inte finns underlag för att det bedrivits någon förorenande verksamhet på fastigheten bör den utredas i mindre omfattning.

Figur 16, Flygfoto över fastigheten Boländerna 9:1, bildkälla eniro.se

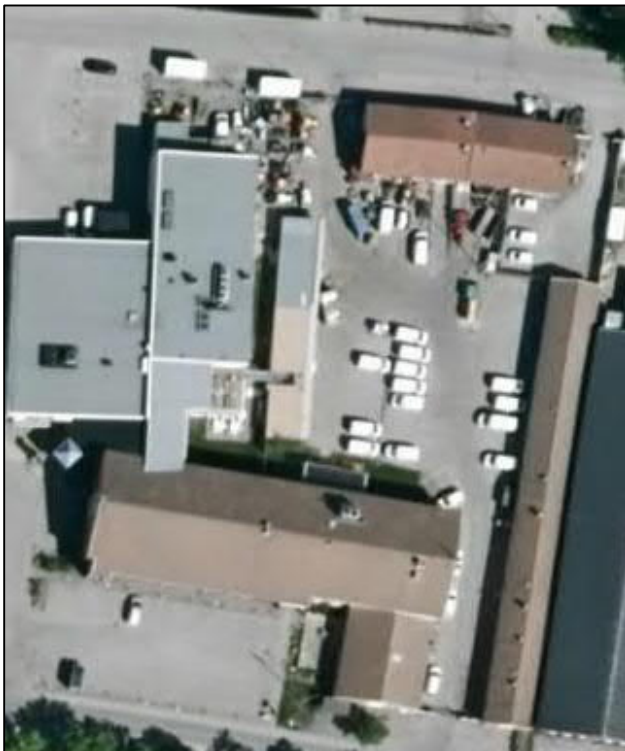
På fastigheten finns flertalet större byggnader och majoriteteten av omkringliggande mark utgörs av hårdgjorda ytor. Fastigheten uppskattas till 9500m<sup>2</sup>. Enligt underlag från Länsstyrelsens EBH-stöd har fastigheten tilldelats riskklass 3, då verksamhetsutövare (elektromekanisk verkstad) tillverkat generatorer/motorer och hanterat aluminium, koppar och mässingsplåt inom fastigheten. Branschstypiska föroreningar bedöms främst vara metaller.

Figur 17, Flygfoto över fastigheten Boländerna 9:12, bildkälla eniro.se

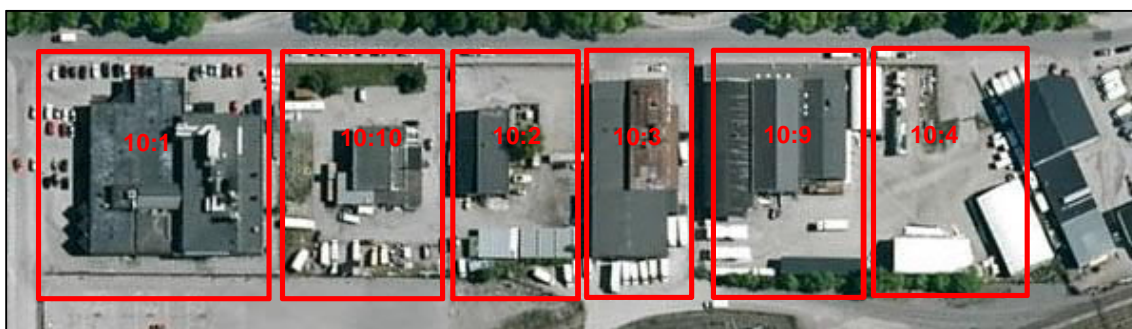
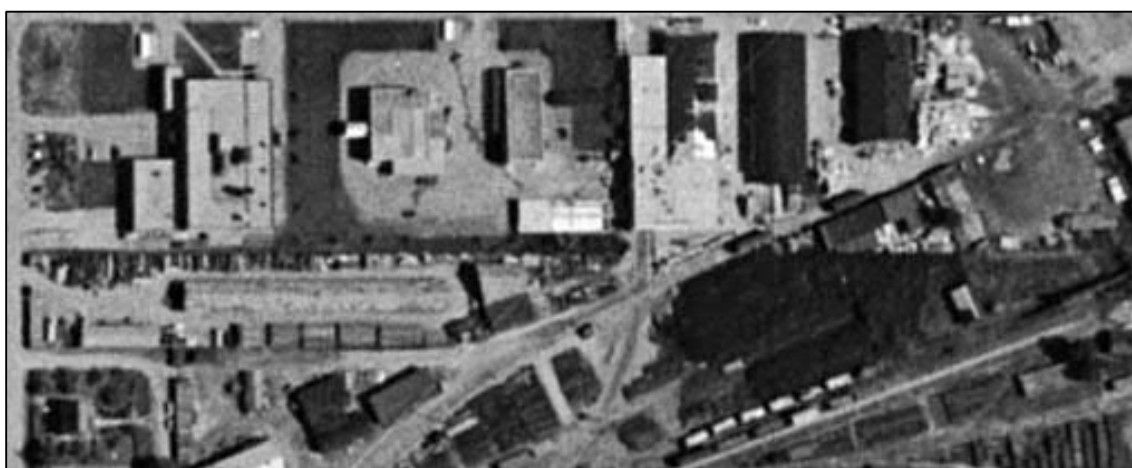
Fastigheterna 10:1, 10:2, 10:3, 10:4, 10:9, 10:10 ligger på rad efter Säbygatan, samtliga fastigheter är av industrikaraktär och olika typer av verksamheter har bedrivits inom fastigheterna, uppskattningsvis är den totala ytan för ovan nämnda fastigheter ca 23000m<sup>2</sup>. Enligt underlag från

Länsstyrelsens EBH-stöd har fastigheterna tilldelats riskklass 2 till följd av de verksamheterna som bedrivits där.

Vid granskning av historiska flygfotografier syns det att flertalet av fastigheterna byggts till samt att stickspår från järnvägen tidigare varit knuten till fastigheterna (främst Boländerna 10:3) se figur 17. Branschtypiska föroreningar bedöms vara metaller, lösningsmedel, olja och PCB (pga. järnvägen).

På fastigheterna Boländerna 10:2 och 10:10 har tidigare AGA gas AB och Uppsala Oljecenter haft verksamhet. Branschtypiska föroreningar vid blästring och lackering: Metaller, lösningsmedel, färg. Branschtypiska föroreningar vid tillverkning av acetylen: Krom, arsenikväte, och svavelväte. Branschtypiska kemikalier som kan ha använts är också petroleumprodukter (smörjoljor, drivmedel). Vid vissa anläggningar fanns bassänger dit avfallsprodukterna, tex släckt kalk, leddes och fick sedimentera.

Figur 18, Flygfoto över fastigheten Boländerna 10:1, 10:2, 10:3, 10:4, 10:9, 10:10, bildkälla eniro.se

Figur 19, Historiskt Flygfoto över fastigheten Boländerna 10:1, 10:2, 10:3, 10:4, 10:9, 10:10, bildkälla eniro.se

Inom fastigheten Boländerna 10:3 har en grafisk industri haft tryckeriverksamhet fram till år 2001. Branschtypiska föroreningar, lösningsmedel. Tilldelas riskklass 3-måttlig risk enligt MIFO fas 1.

Inom fastigheten Boländerna 10:9 har verkstadsindustri med halogenerade lösningsmedel samt en bilvårdsanläggning haft verksamhet. Enligt underlag från Länsstyrelsens EBH-stöd så har troligen verksamheten EMV använt sig av trikloretin i sin verksamhet. Branschtypiska föroreningar för verkstadsindustrier är oljor, lösningsmedel, PCB och metaller.

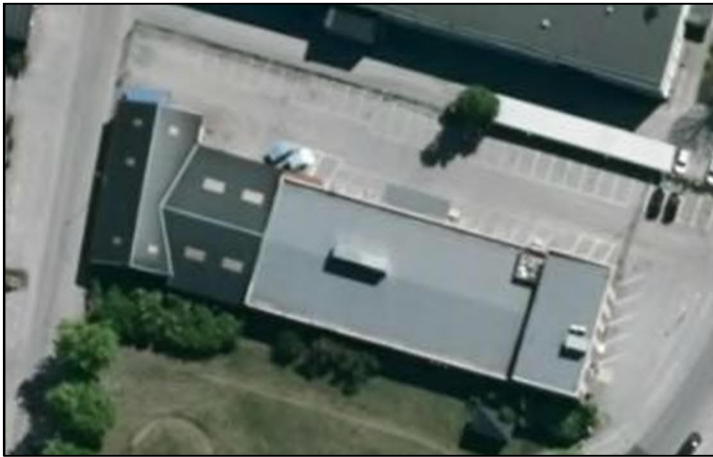
Fastigheten ligger intill grönyta men är i övrigt hårdgjord, tomtytan uppskattas till 3000m<sup>2</sup>. Enligt underlag från Länsstyrelsens EBH-stöd har fastigheten tilldelats riskklass 2 till följd av de verksamheter vilka varit aktiva inom fastigheten:

- Verkstadsindustri – med halogenerade lösningsmedel
- Oljegrus- och asfaltsverk – stationära
- Elektroteknisk industri

Branschtypiska föroreningar bedöms vara klorerade lösningsmedel, PCB-haltig olja och metaller.

Figur 20, Flygfoto över fastigheten Boländerna 11:1, bildkälla eniro.se

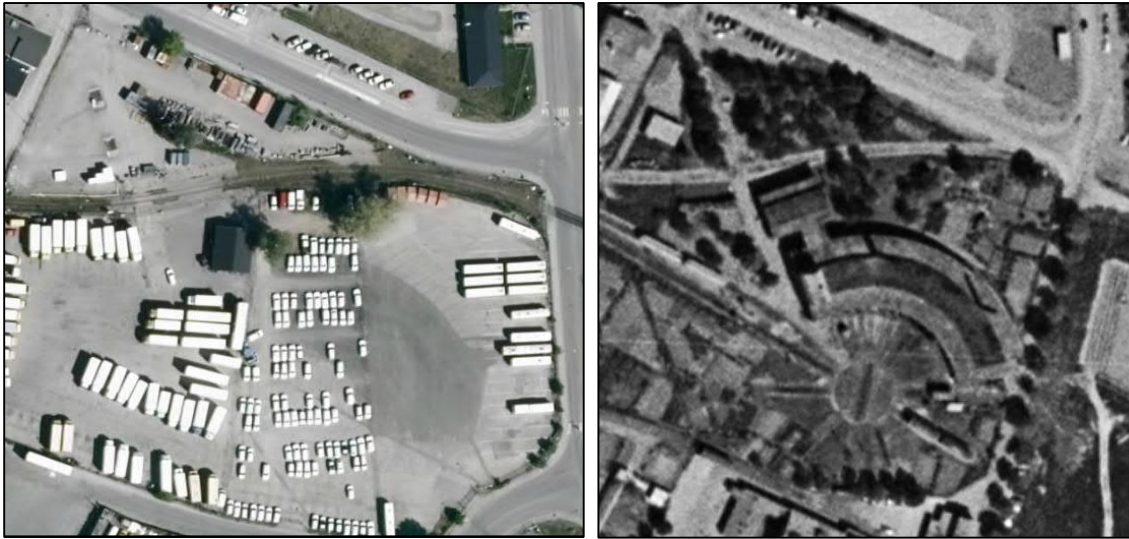
Inom fastigheten Boländerna 22:8 har SJ bedrivit verksamhet mellan 1965–1990, fastigheten användes som serviceplats och uppställningsplats för tåg. Verkstad och sex servicehallar fanns på platsen tidigare. Lokstallet som syns på figur 19 revs 2014. Därefter har Swebus bedrivit verksamhet på fastigheten genom åkeri, drivmedeshantering samt uppställningsplats för bussar. Fastigheten som är två-delad uppskattas till ca 20000m<sup>2</sup> och är till större delen hårdgjord.

Figur 21, Flygfoto/historiskt flygfoto över fastigheten Boländerna 22:8, bildkälla eniro.se

Till följd av de verksamheter vilka bedrivits inom fastigheten tilldelas den riskklass 2-hög risk enligt underlag från Länsstyrelsens EBH-stöd. Branschtypiska föroreningar är olja, PCB och metaller. Fastigheten har undersökts och till viss del sanerats i tidigare skeden, rapporterna delges under kapitel 4.
