K-BESIKTNING

PROJEKTNAMN	Vaksala kyrkskola
HANDLINGENS STATUS	Besiktning
BEST. PROJEKTNUMMER	
BESTÄLLARE	Skolfastigheter
K&M:s ARBETSNUMMER	18003
SKAPAD AV	Anders Hedberg
ANSVARIG	Anders Hedberg
SKAPAD DATUM	2018-06-29
REVIDERAD DATUM

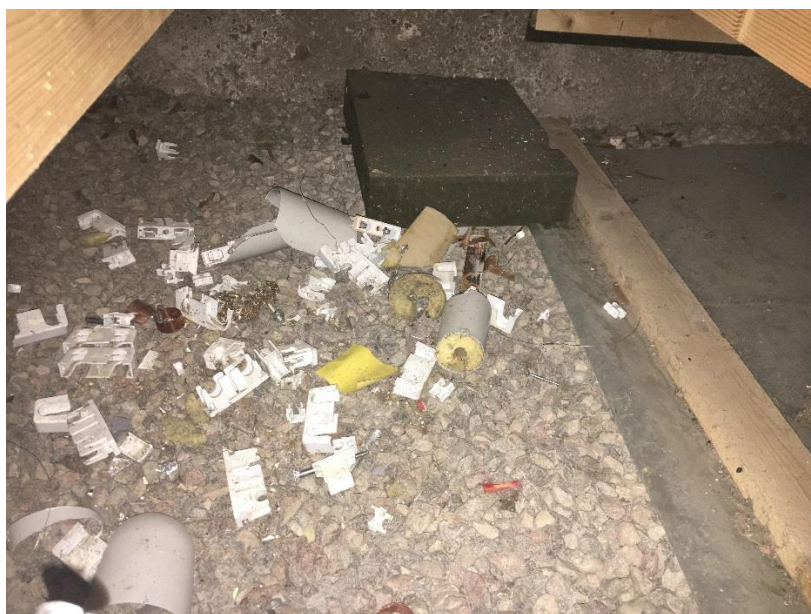
1. Den bärande stommen står idag på uppmurade grundmurar. Att utföra en platta på mark under den bärande stommen kommer att bli komplicerat.
2. Delar av byggnaden har källare. Denna är väldigt fuktig och vatten har vid flera tillfällen läckt in. Anslutning mellan den befintliga källaren och ett nytt golv kommer bli komplicerat både fukttekniskt och utförande-mässigt.

För att kunna ha förskoleverksamhet i byggnaden behöver grunden byggas om. Idag är den utformad med torpargrund som inte längre hålls varm med de från början uppvärmda skorstenstockarna. För att kunna skapa ett för byggnaden fukttekniskt säkert förhållande bör samtliga bjälklag rivas och ersättas med platta på mark. De problem vi ser med detta är:

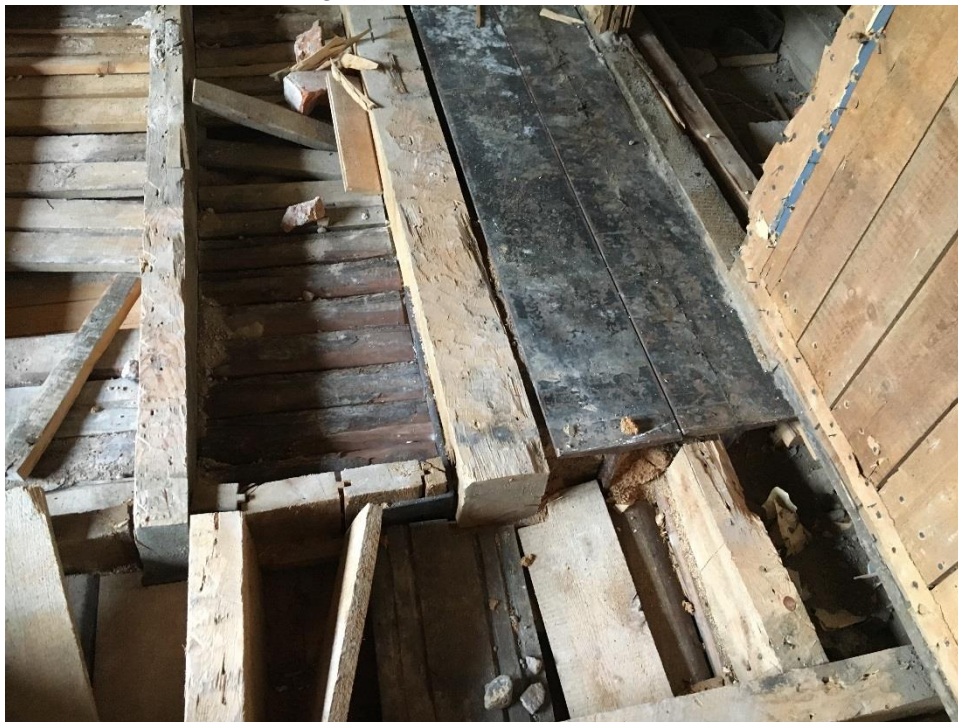
1. Avkapade balkar som bär på tidigare icke bärande vägg. Samt inlagda stålbalkar för ett annat konstruktionsingrepp.

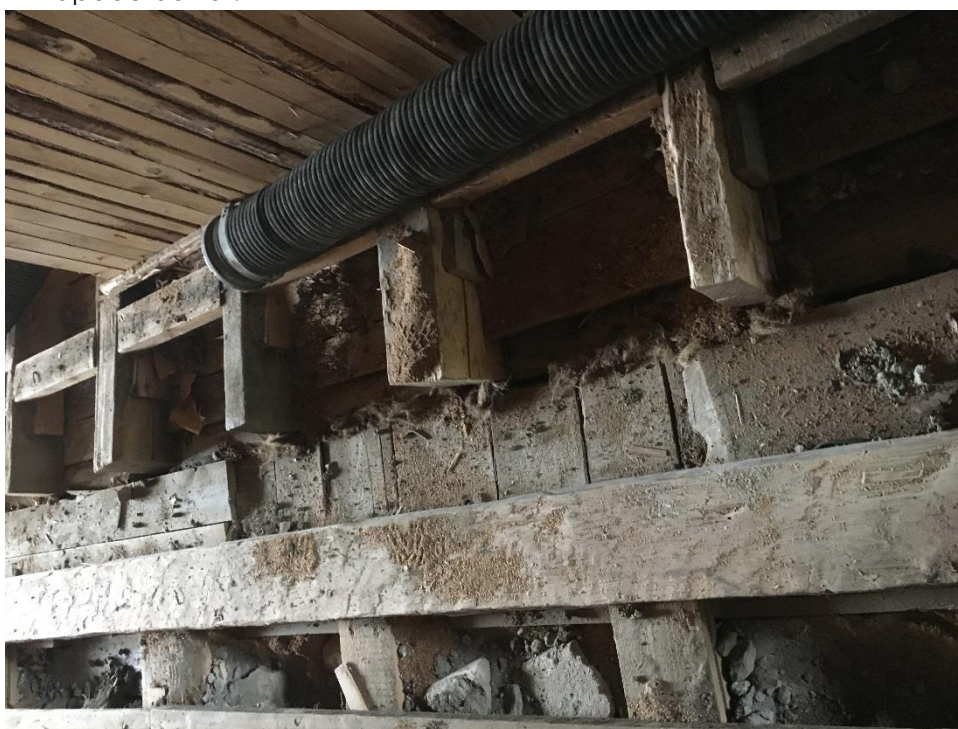
2. Avkapade balkar.

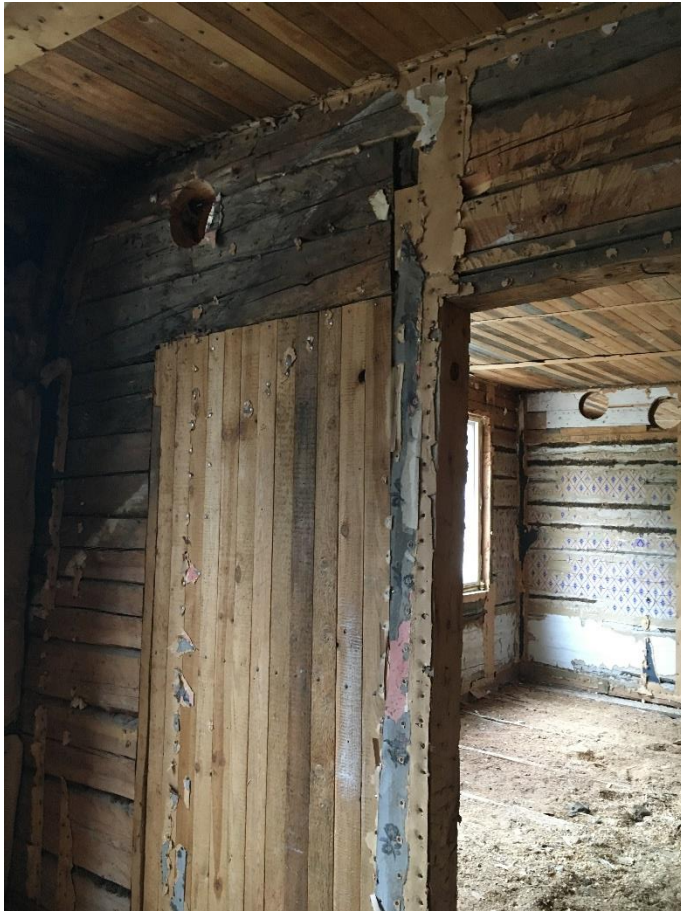
3. Ingrepp i ursprungliga bärande stockväggar. Där flertalet håltagningar tagits under åren. Väggarnas verkningssätt idag är oklar, då det är öppen planlösning under.

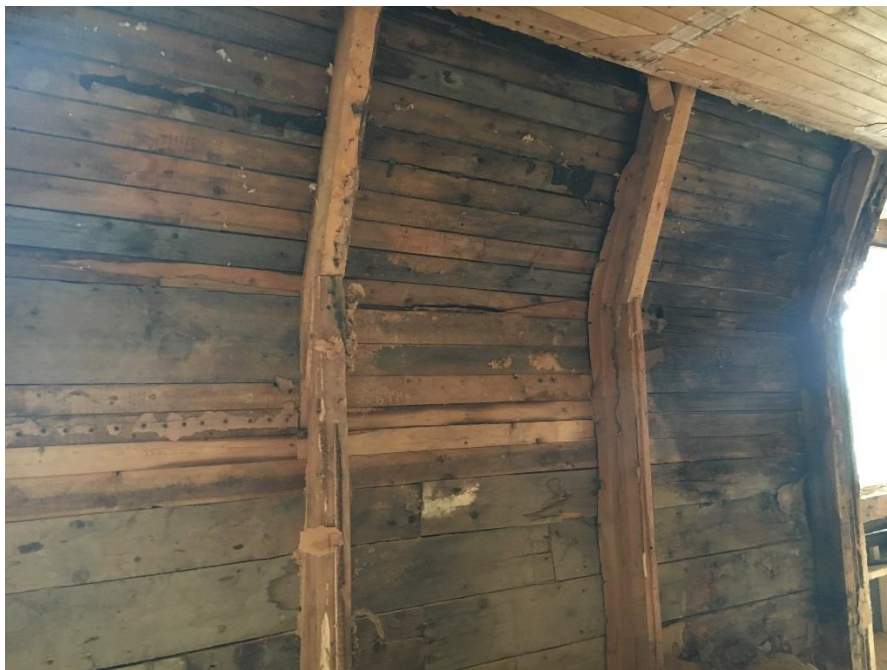
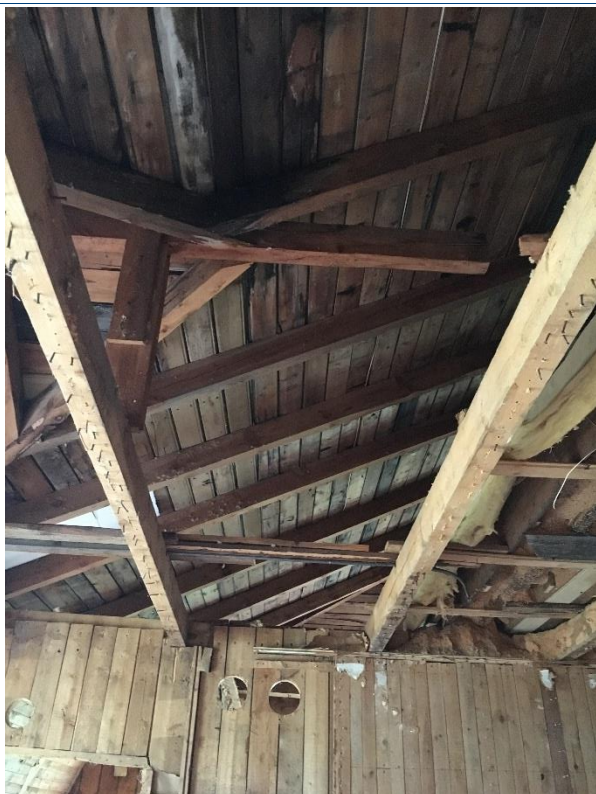
Ingreppen i takkonstruktionen har påverkat dess verkningsätt. Hanbjälklar är avkapade, ingrepp i takstolarna har gjorts.

Avkapade takstolar

Takkonstruktionens kommer helt behöva bytas för att uppfylla dagens krav gällande snölast.
