1. BESIKTNING AV BEFINTLIG STOMME OCH KLIMATSKAL

På uppdrag av Skolfastigheter har Kåver & Mellin AB utfört besiktningar av befintlig stomme och klimatskal parallellt som denna blottlagts vid rivning av invändiga ytskikt och lätta, ej bärande, byggdelar. Lättrivningen har utförts av FSAB och har pågått under vår och sommar 2019.

Fredrik Säfström, Kåver & Mellin AB, Uppsala 2019-09-17, reviderad 2019-11-11

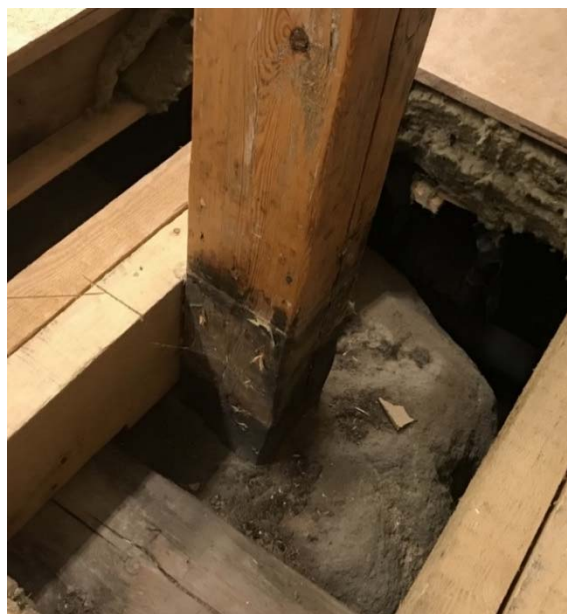
Vid öppningar i bottenbjälklag förekommer stark och unken jordluft vilket är ett troligt tecken på mikrobiell påväxt på organiska material i kryputrymmet. Vid en öppning vid pelare som bär mellanbjälklag och stomme uppåt konstaterades att pelarfoten som står direkt på grundmur av sten var missfärgad och fuktskadad. Detta är en allvarlig brist och om en pelare tappar bärförmåga finns risk för kollaps.

Figur 1. Fuktskadad pelarfot på grundmur av sten.

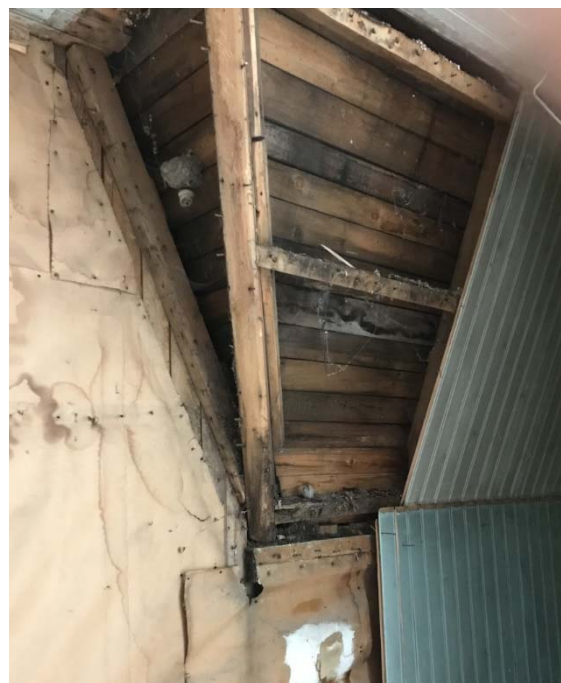
Ytterväggar är tilläggsisolerade på insidan. Detta gör att den befintliga stommen som utgörs av plankväggar och pelare till takstolar hamnar på kalla sidan i väggen där risk finns att det under långa perioder blir tillräckligt hög relativ fuktighet för att mikrobiell påväxt ska kunna ske. Vid blottläggning av befintlig stomme ses att det på vissa delar bytts ut virke och att det på vissa delar ses att befintligt virke tidigare varit fuktskadat eller befinner sig i en pågående skadeprocess. Det är av denna anledning mycket svårt att göra en bedömning av den kvarvarande hållfastheten i trät. För att säkerställa det befintliga virkets kvalitet måste en omfattande kartering med uttagna prover för laboratorieanalys göras för att säkerställa att virket inte är angripet av mögelsvampar.

Figur 2. Fuktskadad stomme och råspont bakom invändig panel.

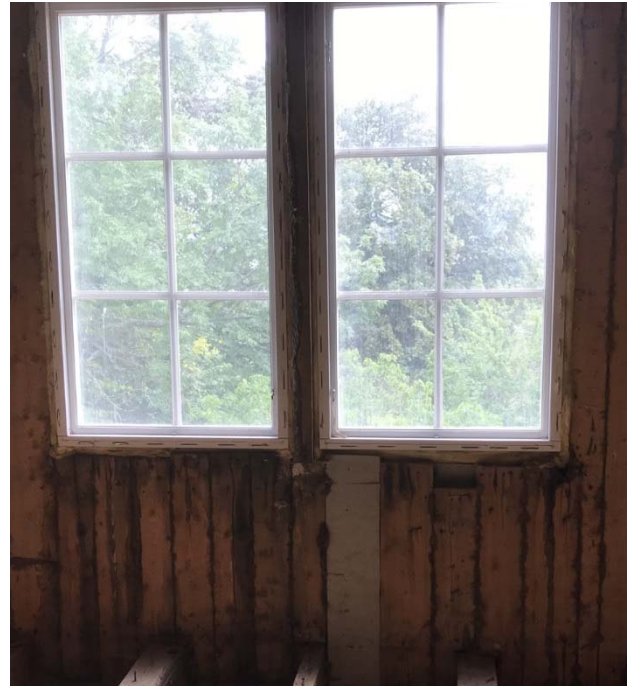
Vid inspektion av ytterväggar, takstolar och yttertak på övervåning konstaterades att på stora delar av dessa förekommer fuktskador i form av röta och mögelpåväxt. Fuktskadorna beror med stor sannolikhet på både läckage utifrån och brister i klimatskalet så att fukt i inomhusluften har tagit sig ut i konstruktionens kallare delar.

Figur 3. Mikrobiellt angripen och fuktskadad plankstomme i yttervägg.

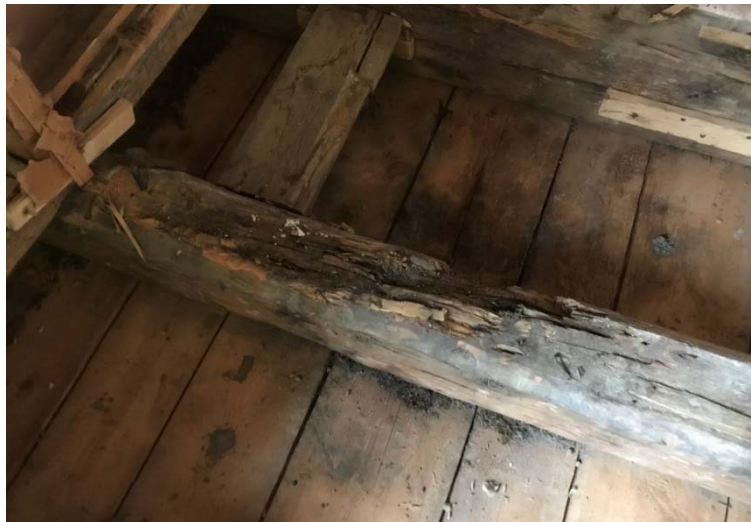
Vidare så är väggar missfärgade av mikrobiell påväxt, delar av golvbjälkar ut mot bjälklagskant vid yttervägg är fuktskadade och delvis rötskadade.

Figur 4. Fuktskadad golvbjälke med nedsatt bärrighet.

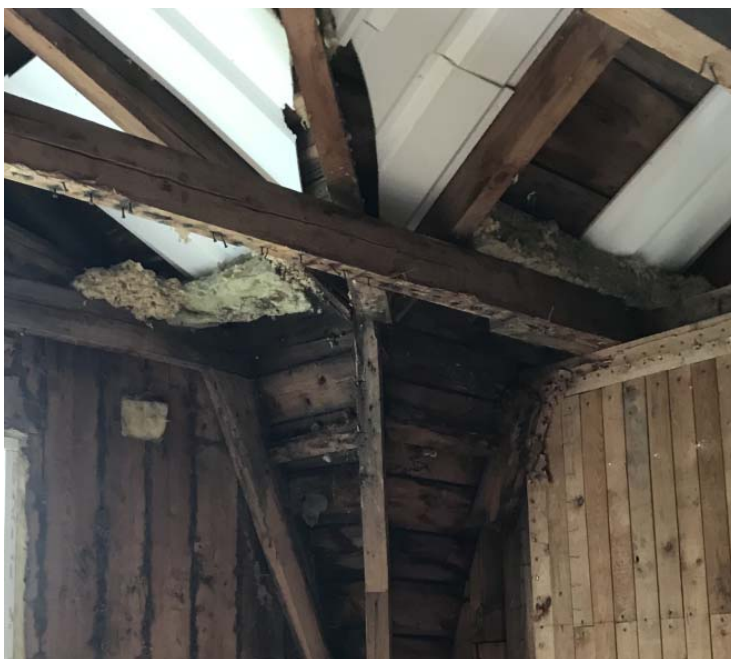
Takstolar är i knutpunkter så pass angripna av mikrobiell påväxt att dess är kraftigt nedsatt. Takstolar från denna tidsperiod är normalt inte dimensionerade för idag rådande regler och snölaster vilket i kombination med rådande skadebild gör att takkonstruktionen är att betrakta som farlig och ej lämplig att bevara. En reparation eller renovering av denna skulle av nödvändighet vara så omfattande att inget av den befintliga takstommen skulle vara kvar för att åtgärden skulle ge önskad effekt.

Figur 5. Allvarligt fuktskadad trästomme vid takstolsupplag.

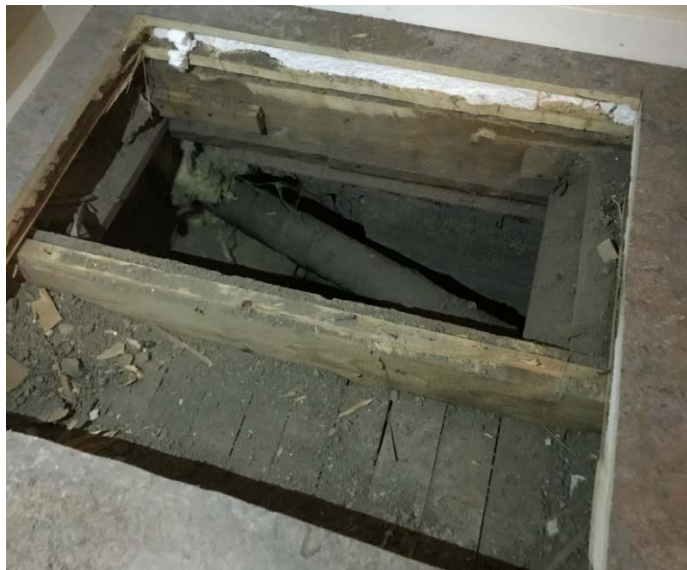
Vid inspektionstillfället noterades som nämnt i avsnitt ovan att det från öppningar ned i kryputrymme förekommer en stark unken jordluft från detta. Det finns en mekanisk ventilation som suger ut luft ur kryputrymmet genom betongsockel i fasadliv men denna är inte tillräcklig för att betrakta krypgrunden som en tekniskt fungerande lösning. Den nämnda lukten förekommer också i hela byggnaden i varierande men påtaglig grad.

Det förekommer mikrobiell påväxt på golvbjälkar och organiskt material i detta kryputrymme. På det vis befintlig stomme ansluter ned mot grundmurar och kryputrymme är det mycket svårt att på ett praktiskt uppnå tillräcklig täthet mellan kryputrymmets volym och inomhusluften vilket gör att krav enligt BBR avsnitt 6:24 ej kan med säkerhet kan uppfyllas.

Figur 6. Inspektionsöppning i bottenbjälklag.

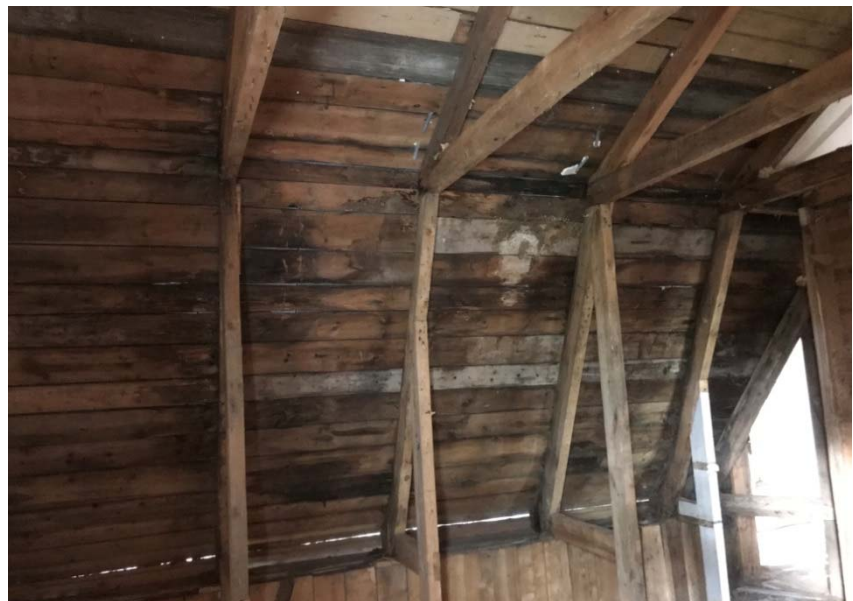
Blottlagd stomme och material i ytterväggar, yttertak, bjälklag och takstolar uppvisar en sådan omfattning av mikrobiell påväxt att det även i ytor som ej är visuellt ansatta måste finnas en betydande mängd mögelsporer. Det som krävs för en accelererad skadeprocess är fukt och värme.

Figur 7. Fuktskadad råspont och stomme i behov av utbyte.

För att säkerställa att organiska material som ej är visuellt angripna måste dessa karteras med provtagning och laboratorieanalys. Inga fuktskadade eller mikrobiellt angripna material får byggas in bakom nya ytskikt utan måste antingen bytas ut i sin helhet eller saneras genom slipning och blästring. Omfattningen av en sådan sanering är avsevärd. Det går inte att garantera att en sådan sanering av befintliga organiska material är tillräckligt för att säkerställa en hälsosam eller säker miljö för förskoleverksamhet eller annan stadigvarande vistelse i byggnaden. Att bevara byggnadens stomme och byggsystem med invändig tilläggsisolering och kryppgrund utan betydande förändringar av detta innebär att man behåller de brister som finns idag likväl som de risker för att de fuktskador som uppkommit till dags dato kommer kunna uppstå igen i framtiden.

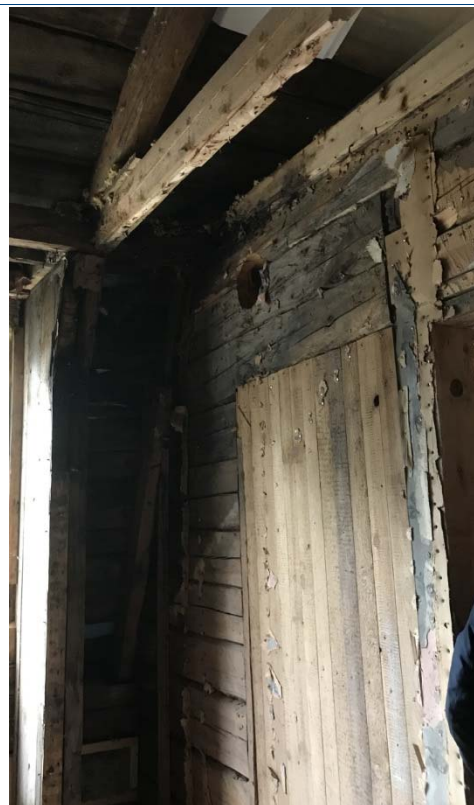
Figur 8. Befintlig trästomme i innervägg som måste saneras eller bytas ut.

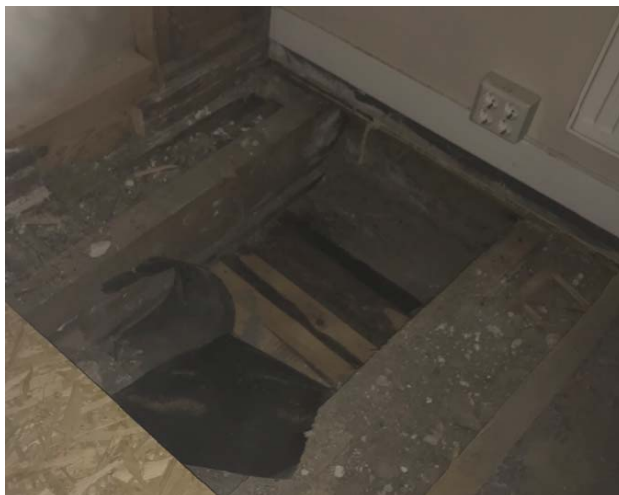
Bottenbjälklaget över krypgrunden ansluter direkt till sten eller betongsockel som är helt oisolerad. Bottenbjälklaget saknar isolering enligt moderna mått mätt och utgörs blandat av spån eller byggmästarfyllning. Det är osannolikt att golvtemperaturer som krävs för förskoleverksamhet kan uppnås i någon del av byggnaden.

Figur 9. Golvbjälklag med direkt upplag mot oisolerad grundmur i fasad.
