Preliminärt Åtgärdsprogram för Sanering och Renovering av Befintlig Stomme i Vaksala Kyrkskola

Kåver & Mellin AB, 2019-11-11, Uppsala

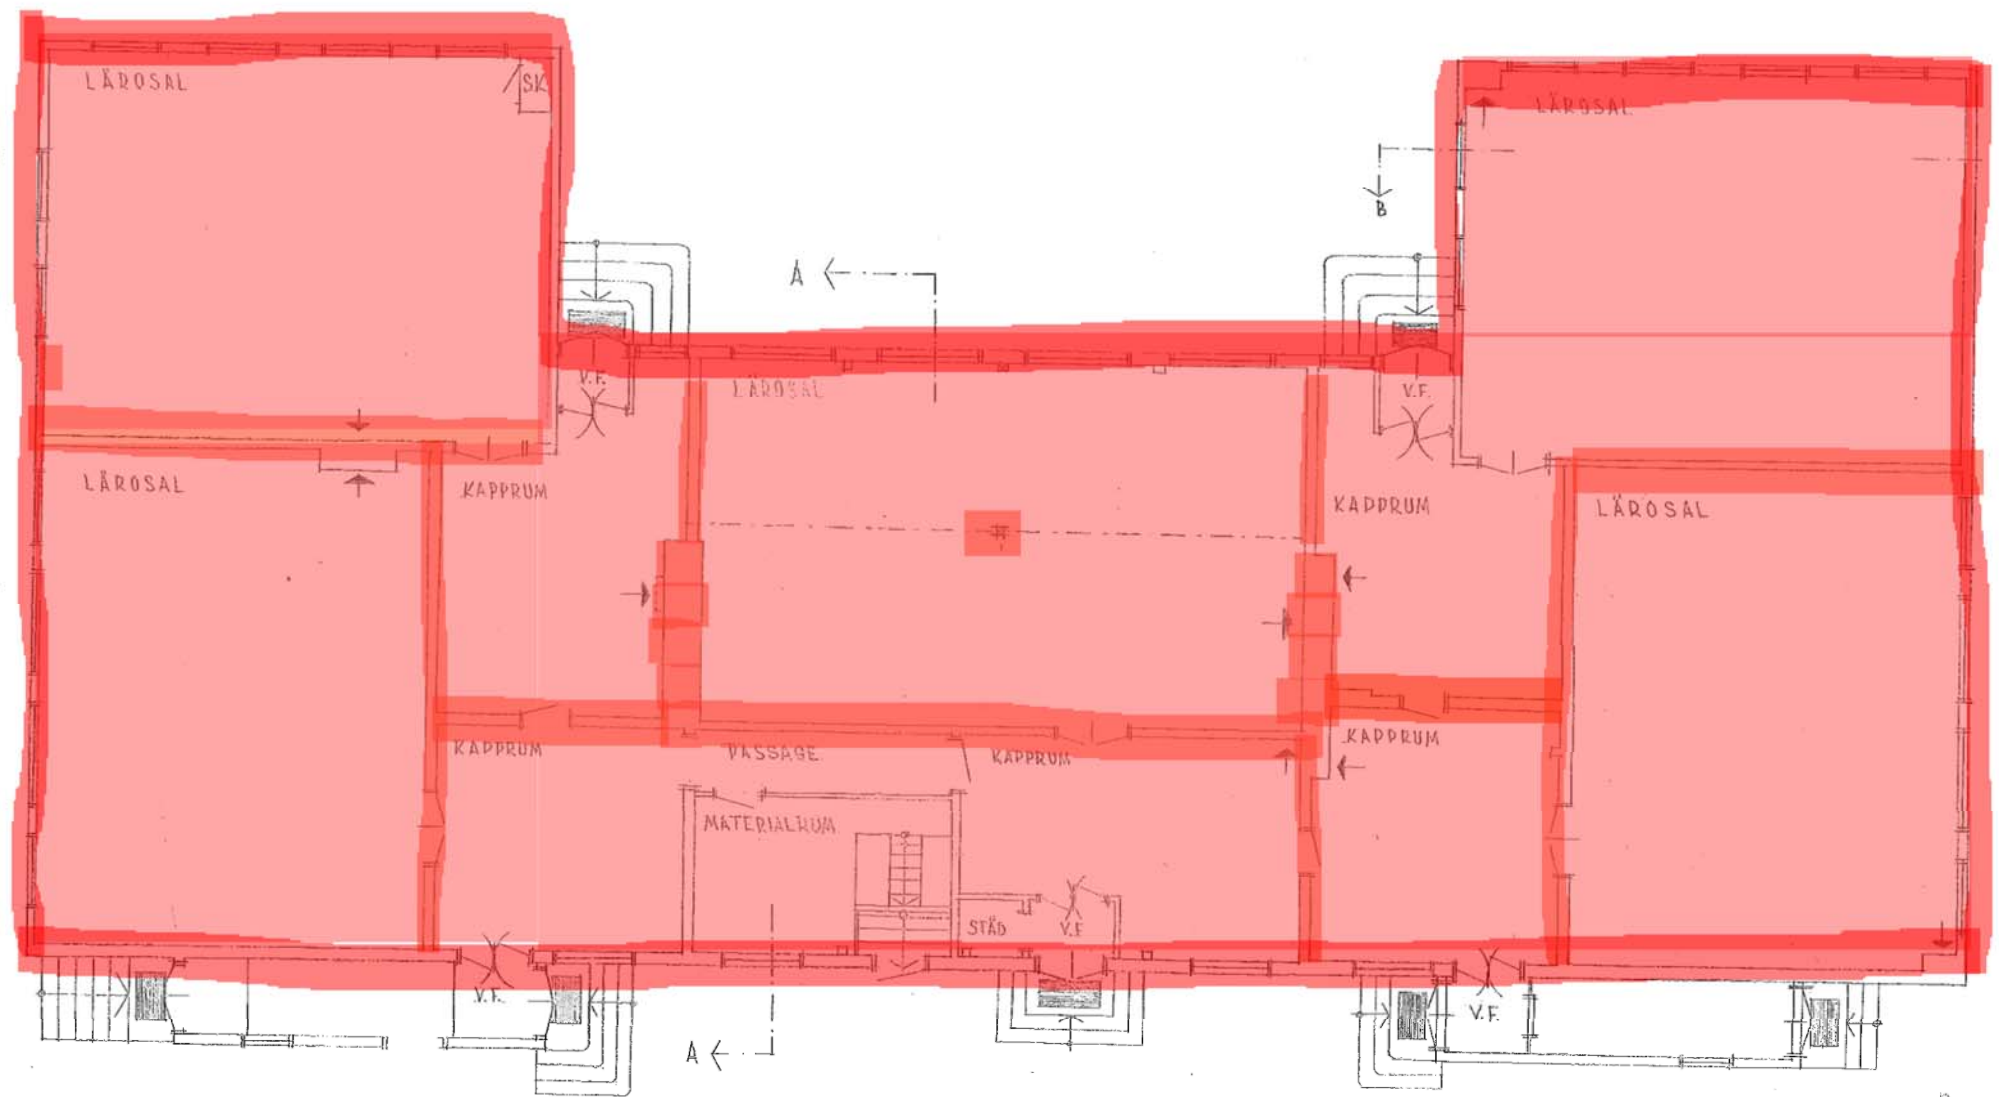
Figur 1. Grund och bottenbjälklag

Befintliga grundmurar (rödmarkerade) under del av byggnad som är uppförd 1872 samt tillbyggnad 1912 utreds för bärförmåga och kvarvarande sättningar. Det är troligt att grundförstärkning krävs för att motverka pågående sättningar. Detta kan komma att kräva att borrade stålrospålar förs ned till fast botten. Pålarna fördelas ut var tredje till fjärde meter på var sida om grundmurar varpå ok monteras till dessa som sedan bär upp grundmurarna alternativt ovanliggande stomme. Stenmurarna måste gjutas på med betong för att dessa ska hänga ihop och bära mellan förstärkningarna. Efter grundförstärkning kommer efterjusteringar behöva göras för att hantera eventuella sättningar som uppkommer i samband med arbetet i grunden.

Befintliga murstockar måste säkras från vidare sättningar och avskiljas från inomhusklimatet så att luften i kryputrymmet ej kan kommunicera med inomhusmiljön genom dessa.

Allt organiskt material som finns i kryputrymmet och i fyllningen däri rensas bort och ersätts med rena dränerande massor. Detta måste göras varsamt så att befintliga grundmurar ej undermineras. För att komma åt att sanera i kryputrymmet och sedan kunna isolera detta så att det i framtiden kan få funktionen av en varmgrund måste bottenbjälklaget rivas i sin helhet (rödmarkerat). Detta är också nödvändigt för att sorptionsavfuktare samt kanalsystem ska kunna installeras för att säkerställa fuktsäkert klimat i krypgrunden.

Rivningen måste ske etappvis så att bärande stomme ej förlorar stabilitet vid upplag på grundmurar. Allt fuktskadat virke i bottenbjälklag och kryputrymme måste rensas bort och bytas ut mot nytt virke.

I samband med att grunden friläggs måste all stomme som förs ned på grundmurar undersökas (väggar och pelare). Där virke är fuktskadat eller på annat sätt skadat eller förbrukat ska detta bytas ut. Detta är mycket kostsamt och produktionstekniskt svårt eftersom ovanliggande stomme belastar de delar som kan vara nödvändiga att byta ut.

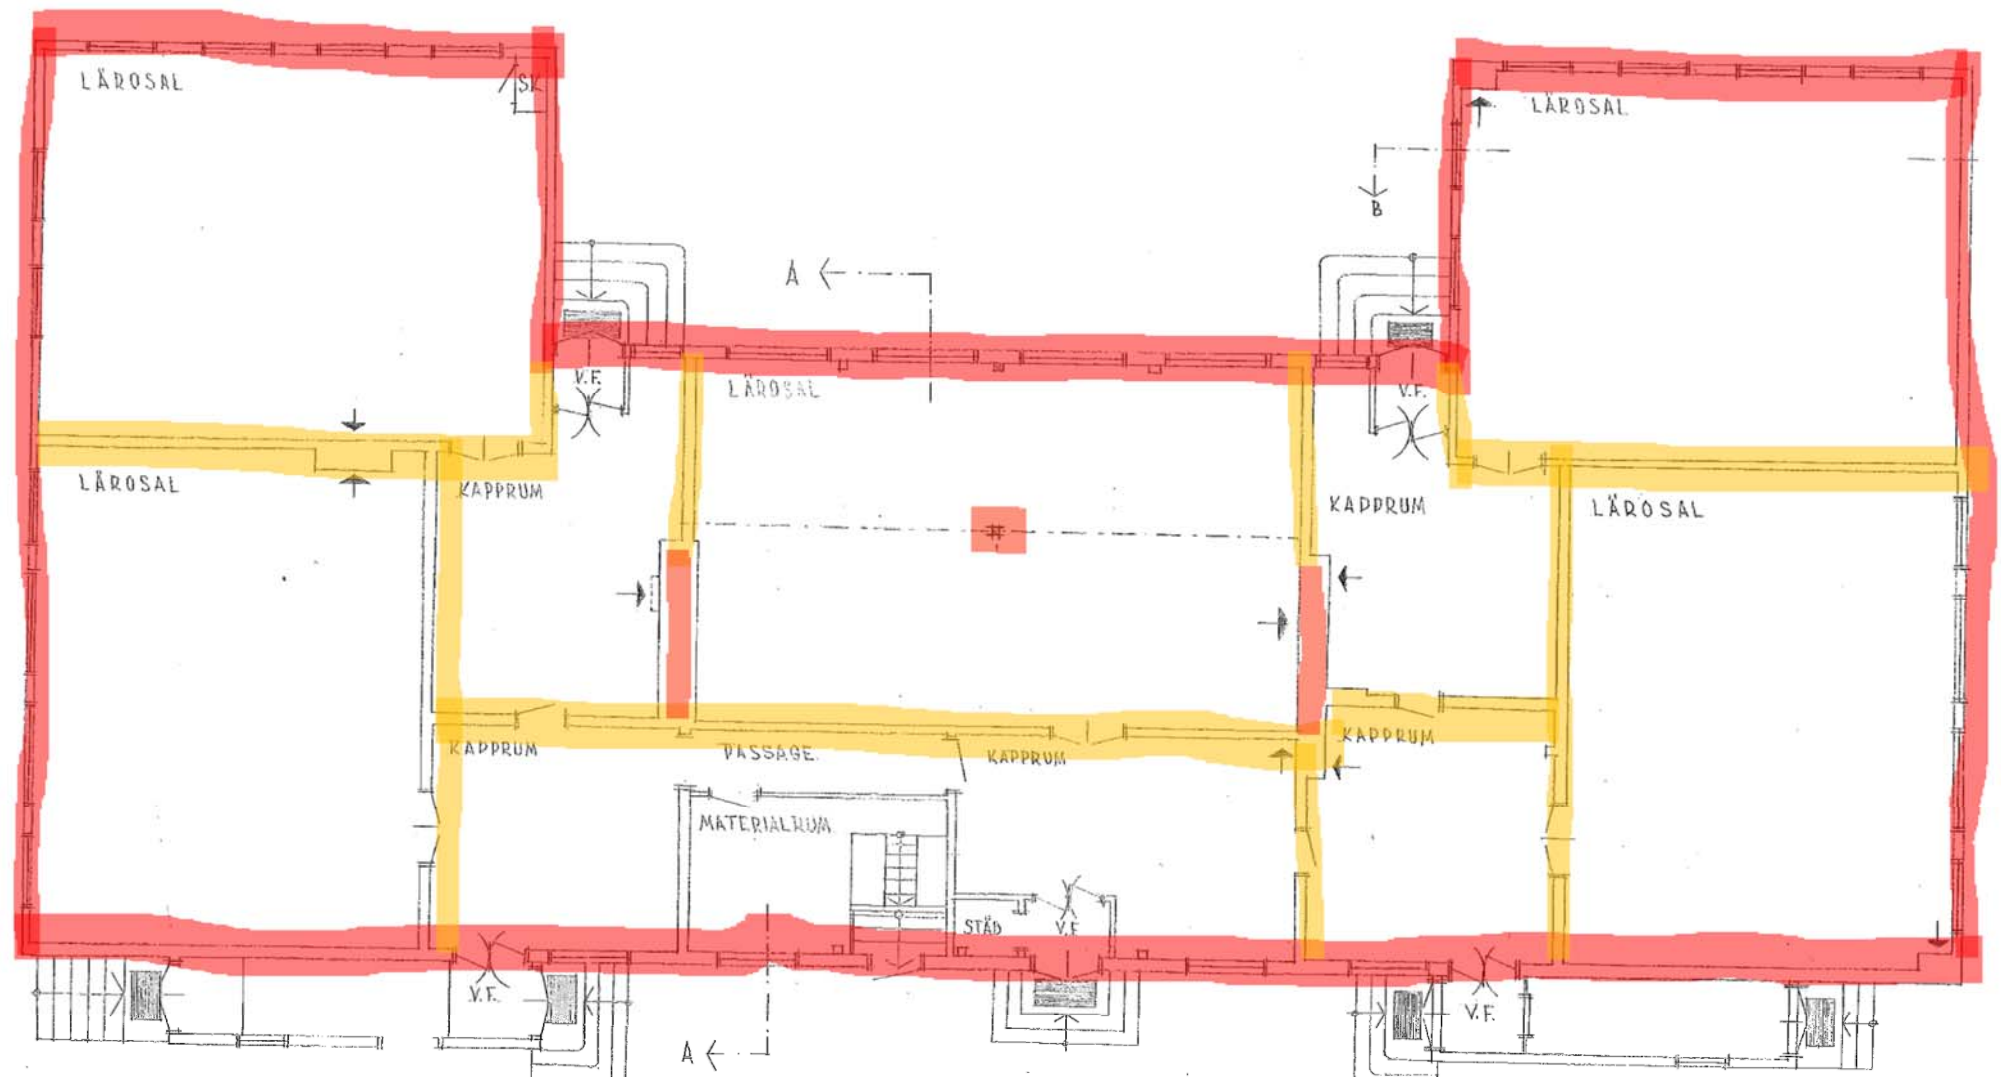
Figur 2. Bottenvåning, omfattning väggar, klimatskal och pelare. Bottenbjälklag redovisas i Figur 1 och mellanbjälklag redovisas i Figur 3.

Samtliga ytterväggar (rödmarkerade) friläggs från invändig tilläggsisolering och bakomliggande trästomme inspekteras. Allt fuktskadat virke byts ut. Särskilt viktigt är att inbyggd tryckimpregnerat virke avlägsnas och byts ut mot nytt oimpregnerat virke eftersom det tryckimpregnerade virket avger emissioner som är skadliga för människor.

Inbyggda träpelare som tar ner laster från mellanbjälklag och takstomme inspekteras ända ner till upplag på grundmurar. Viktigt att säkerställa är om trämaterial avskiljs från grundmurar med papp eller annan fuktspärr. Saknas detta måste upplagen kompletteras med detta.

Är dessa pelare fuktskadade byts de ut i sin helhet och dimensioneras för skärpta lastkrav avseende snölast. Vidare måste de utredas för tillkommande laster från ventilationsaggregat i nytt fläktrum på ovanvåningen.

Invändiga ursprungliga väggar (orangemarkerade) friläggs och inspekteras hela vägen ned till upplag på grundmurar. De ska även karteras för mikrobiell påväxt med uttagna prov som analyseras på laboratorium. Fuktskadat virke byts ut. Virke som bedöms kunna sparas saneras genom blästring i det fall hållfasthet kan bedömas som tillräcklig. Innerväggar får ej rivas eller ändras med avseende på öppningar då det omfördelar lasterna på grunden – grundförstärkning enligt avsnitt ovan kan då vara nödvändigt. Bjälklag i våning ovan kan också komma att behöva växlas av.

Rödmarkerad pelare med fuktskada på pelarfot byts ut. Detta kräver att hela mellanbjälklaget i lärosalen tillfälligt stämps upp på tillfällig grundläggning eftersom pelaren bär en balk (punktstreckad linje i lärosal) på vilken nämnda bjälklag vilar.

Ny tilläggsisolering ska ej utföras på insida av stomme utan ska monteras utanpå den bärande stommen så att den ligger varmt och torrt. Detta kommer förvanska byggnadens utvändiga volymer och utseende.

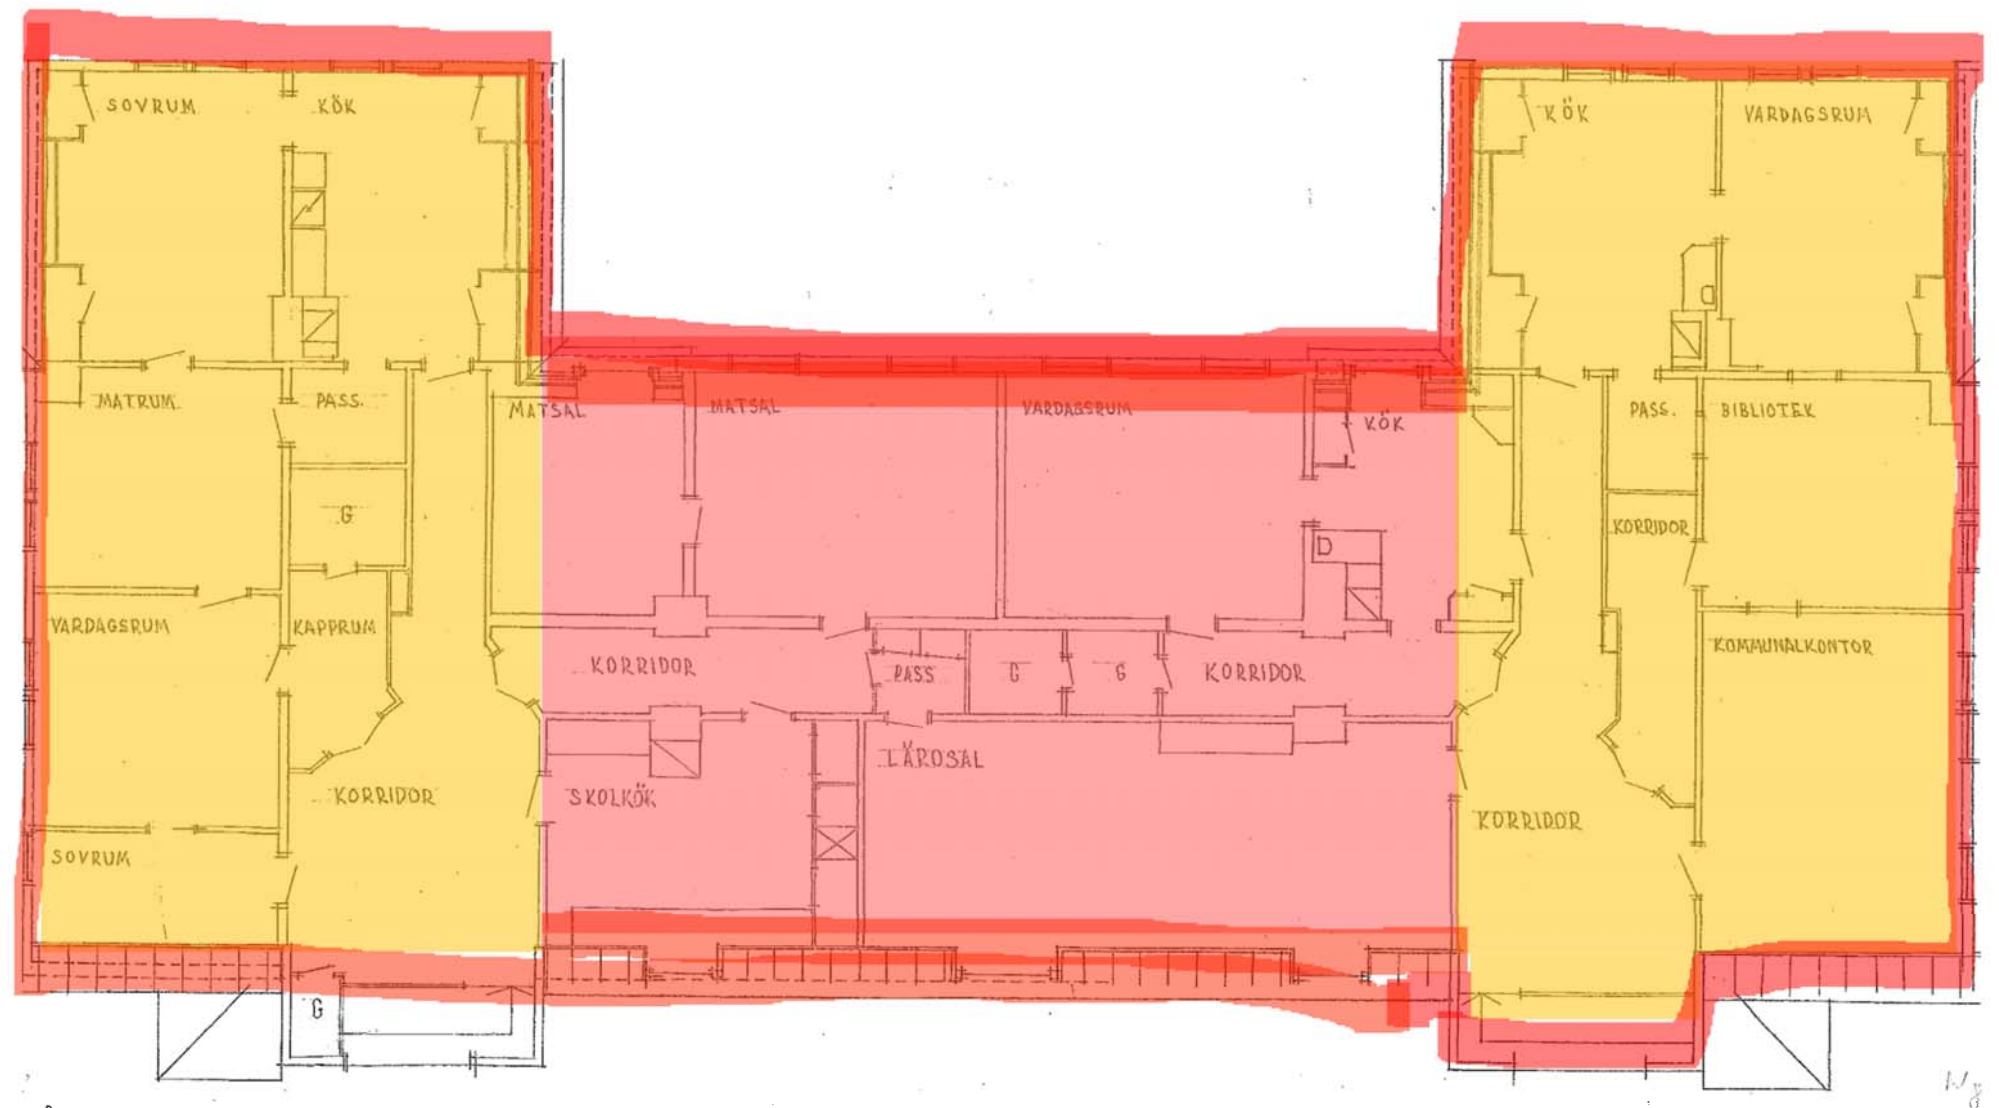
Figur 3. Övervåning, väggar och bjälklag. I mittdelen förekommer fuktskador i träbjälkar vid upplag på yttervägg.

Samtligt virke i ytterväggarna (rödmarkerade) ersätts med nytt virke då omfattningen på fuktskadorna i dessa bedöms vara så omfattande att en sanering genom blästring ej skulle vara försvarbar med avseende på tid och ekonomi.

Inbyggda träpelare som bär takstomme inspekteras och byts ut där så krävs. Befintliga pelare som sparas förstärks och nya pelare dimensioneras och för att klara skärpta lastkrav för snölaster.

Fuktskadade träbjälkar i mellanbjälklag tas bort och ersätts med nya. Framförallt ute vid upplag mot yttervägg (rödmarkerad) förekommer fuktskador där nedsatt hållfasthet i befintligt virke är konstaterat.

Mellanbjälklaget (rödmarkerat) och stommen som bär detta måste detaljstuderas för att utreda om det måste förstärkas med ny stomme för att medge laster från ventilationsaggregat i nytt fläktrum. Även övriga bjälklag (orangemarkerade) måste utredas och eventuellt förstärkas för att tillgodose skärpta lastkrav för förskoleverksamhet. Om befintliga bjälkar ej klarar dessa krav måste också lasterna som verkar på bjälklaget begränsas alternativt ska de förstärkas. Fuktskadat virke måste saneras alternativt bytas ut.

Samtliga sparade innerväggar ska karteras för mikrobiell påväxt med uttagna prover som analyseras på laboratorium. Där mikrobiell påväxt påvisats ska dessa saneras med blästring där så är möjligt. Där väggarna bedöms vara i för dåligt skick för detta ska de bytas ut i sin helhet. Det är sannolikt att det är ekonomiskt fördelaktigt att byta ut materialet i väggarna istället för att sanera dem. Vidare skulle en sanering innebära en avsevärd arbetsmiljörisk då damm och skadliga ämnen kan frigöras och spridas i luften.

På samma sätt som för bottenvåningen ska ny tilläggsisolering ej utföras på insida av ytterväggar utan ska monteras utanpå den bärande stommen så att den ligger varmt och torrt. Detta kommer förvanska byggnadens utvändiga volymer och utseende.

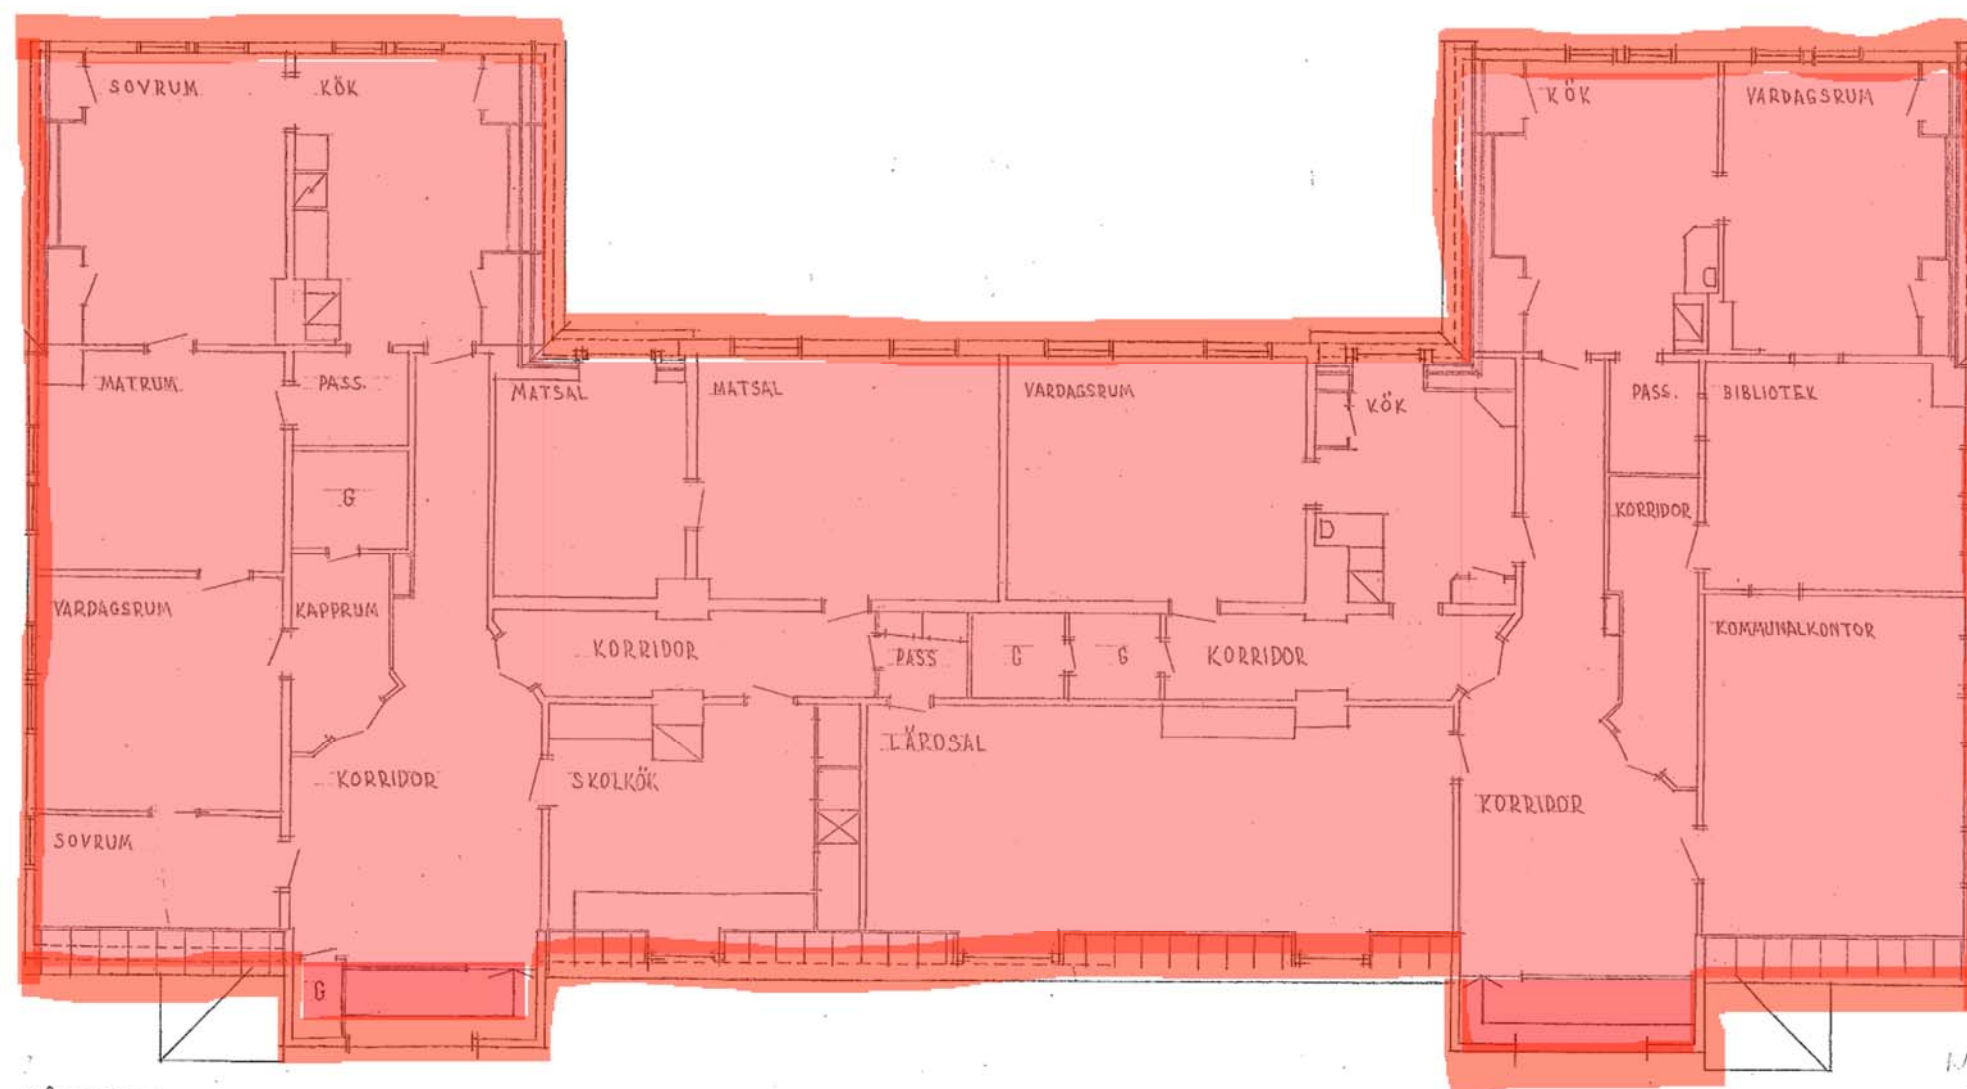
Figur 4. Tak ovan övervåning.

Yttertaket (rödmarkerat) av plåt och råspont, med undantag för mindre sjok som bytts ut mot ny råspont, är uttjänt och måste bytas i sin helhet mot nytt material. Det nya taket ska utföras enligt gängse normer för plåttak på råspont annars kan man förvänta sig att samma problematik som råder idag kommer att uppstå igen.

Takstolarna, framförallt ramhörnen ut mot upplag vid yttervägg, är förbrukade och fuktskadade i sådan omfattning att de måste bytas ut i sin helhet. Det bedöms alltför dyrt och tidskrävande att reparera och förstärka varje enskild takstol där bärigheten i dem är nedsatt.

Takstolarna kan ej bytas ut mot likadana med samma virkesdimensioner som finns där idag utan nya takstolar måste utföras för skärpta lastkrav på snölast. Ska nya takstolar utföras likadana de befintliga måste de olika takstolstyperna detaljstuderas och kontrollberäknas för gällande normer och krav. Detta är nödvändigt eftersom ett brott i en takstol skulle innebära avsevärd konsekvens för verksamheten och människorna i byggnaden.

Befintliga murstockar och skorstenar utför en avsevärd köldbrygga och måste hanteras så att utomhusluft ej kyler ner dessa med försämrat termiskt klimat och energiprestanda som följd.
