Trädinventering och okulär besiktning

Datum: 12/8 - 2019 (rev. 12/5 -2020)	Beställare: FFAB	Område: Almunge brandstation
---	----------------------------	--

INDUSTRIHUS
ALMUNGE BRANDSTATION

TRÄDINVENTERING
BEFINTLIG VEGETATION

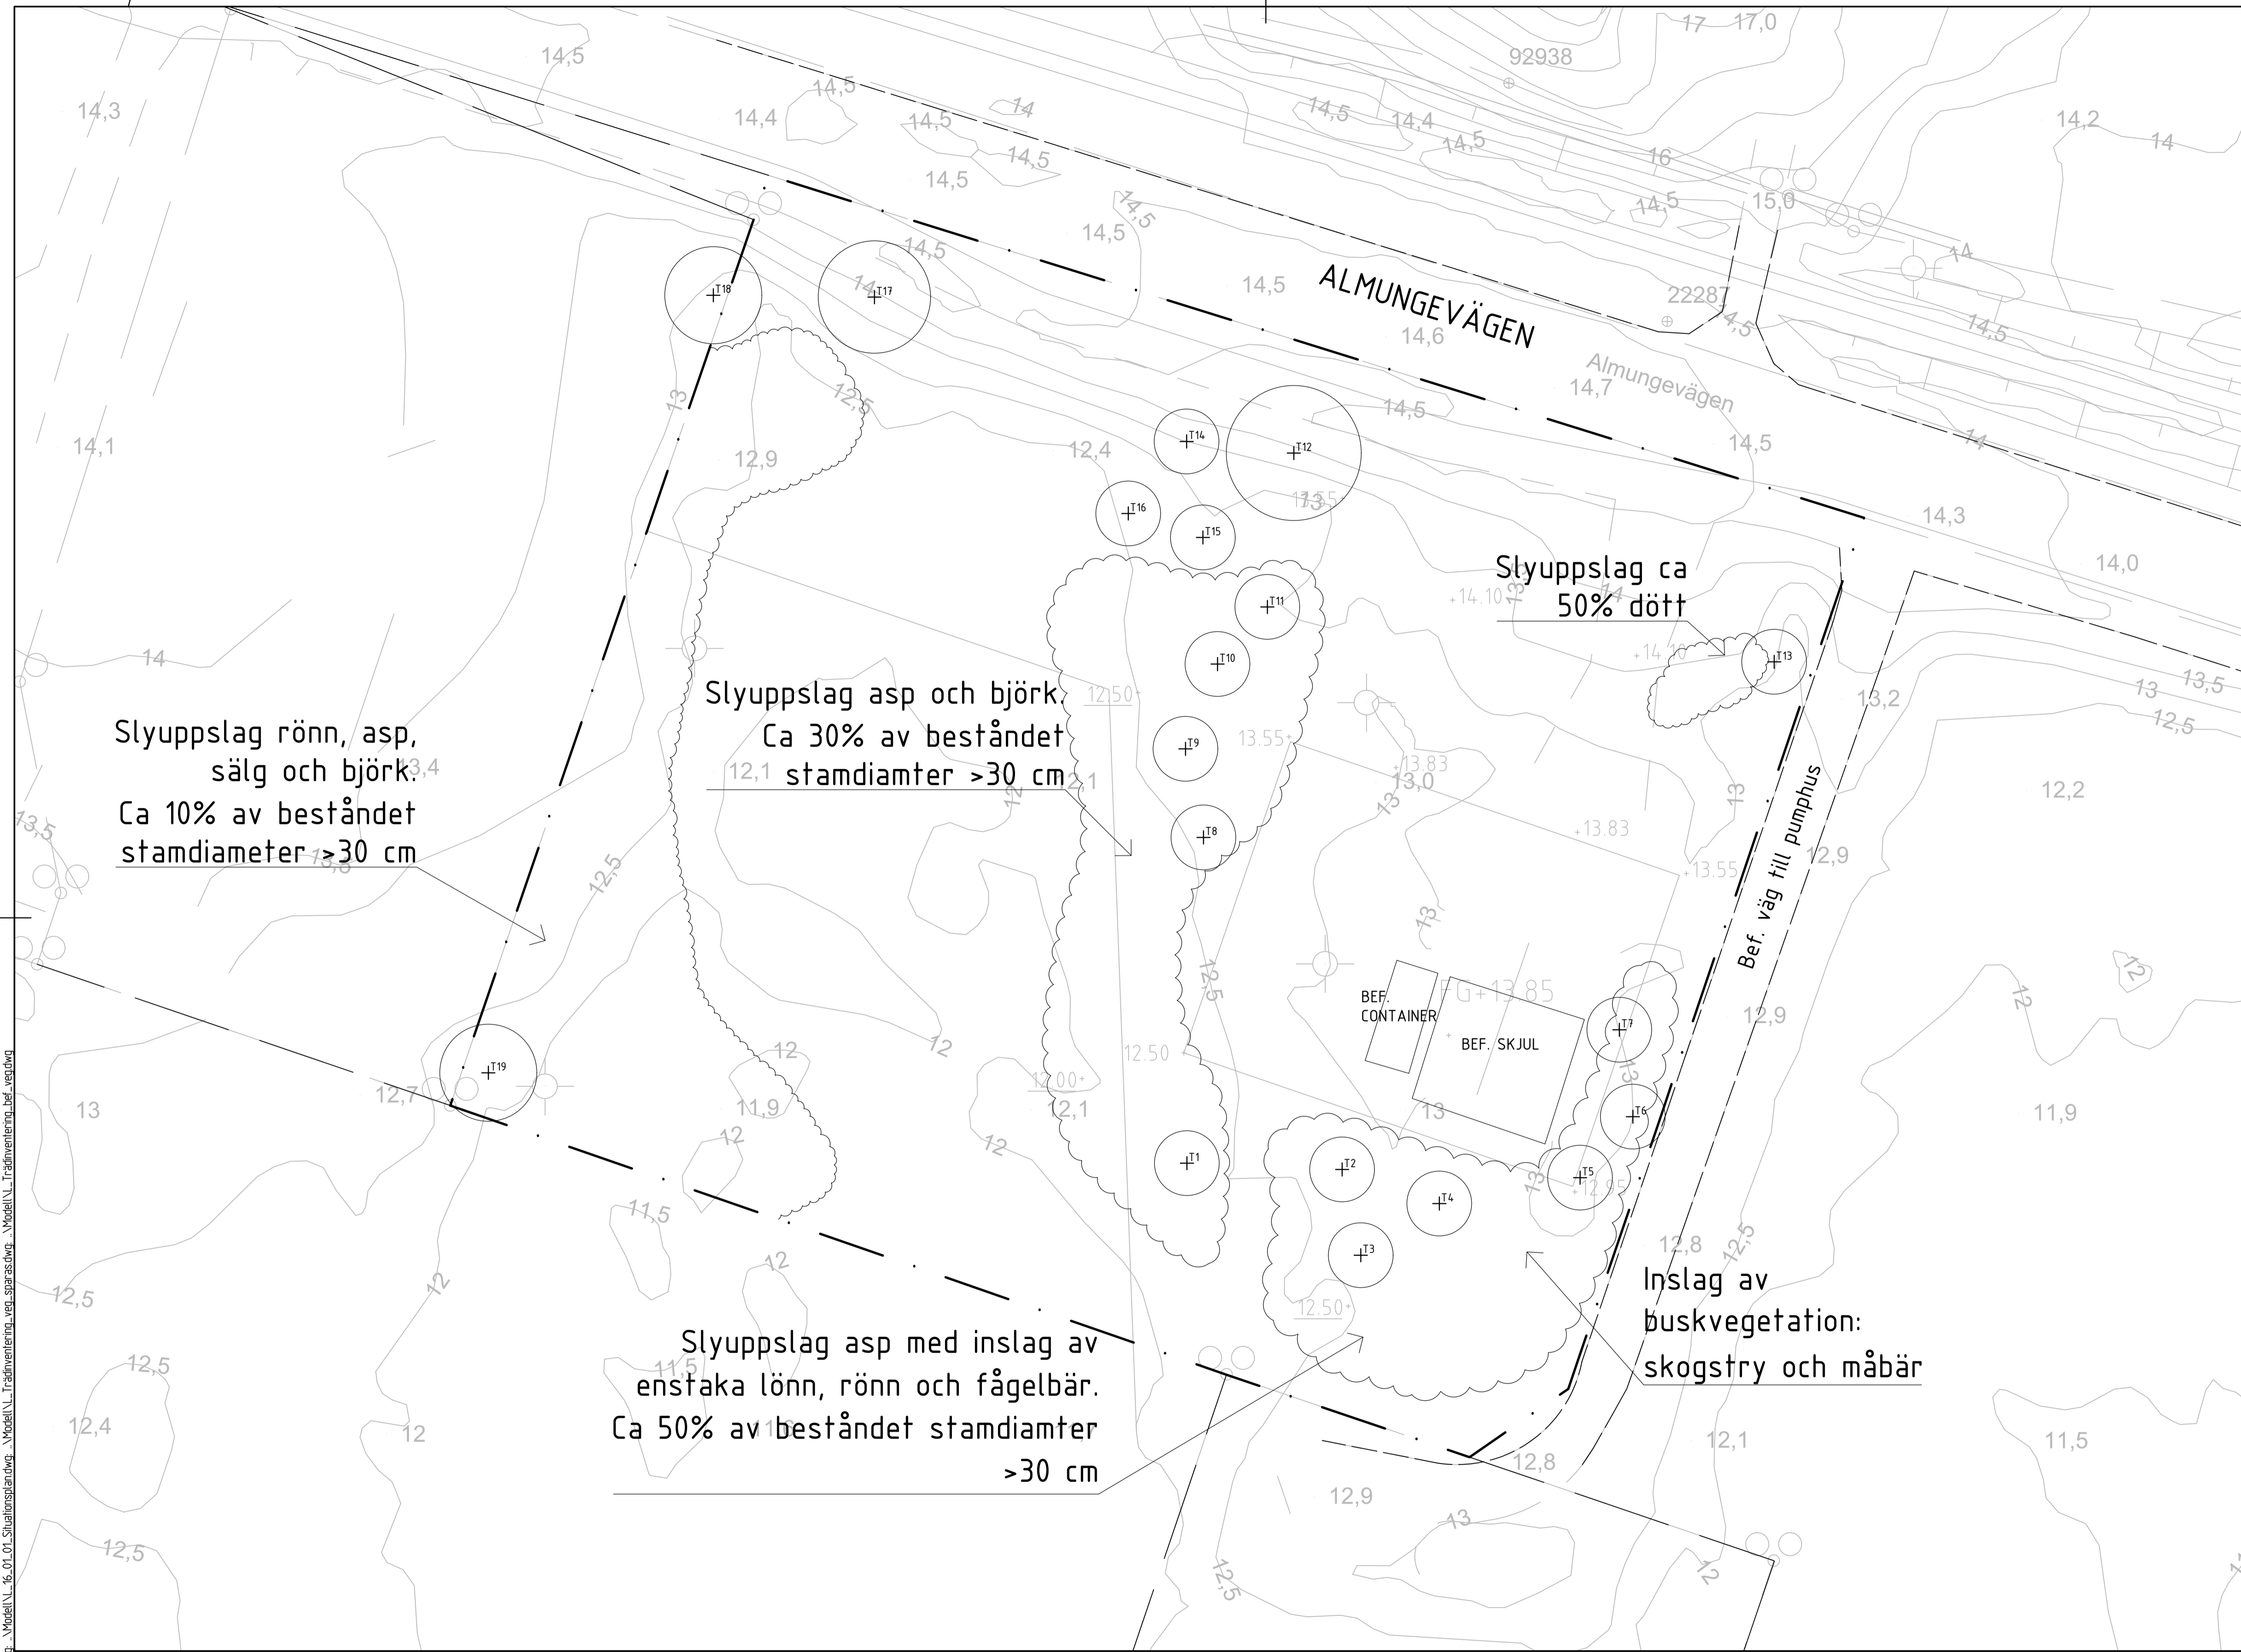
Slyppslag rönn, asp, sälg och björk.
Ca 10% av beståndet stamdiameter >30 cm

Slyppslag asp och björk.
Ca 30% av beståndet stamdiameter >30 cm

Slyppslag asp med inslag av enstaka lönn, rönn och fågelbär.
Ca 50% av beståndet stamdiameter >30 cm

Slyppslag ca 50% dött

Inslag av buskvegetation: skogstry och måbär
