VIBRAITONSUTREDNING

NYBYGGNATION PÅ FASTIGHET KVARNGÄRDET 25:4 UPPSALA KOMMUN

2019-06-12

UPPDRAGSNAMN
Vibrationsutredning Kvarngärdet
25:4 Uppsala

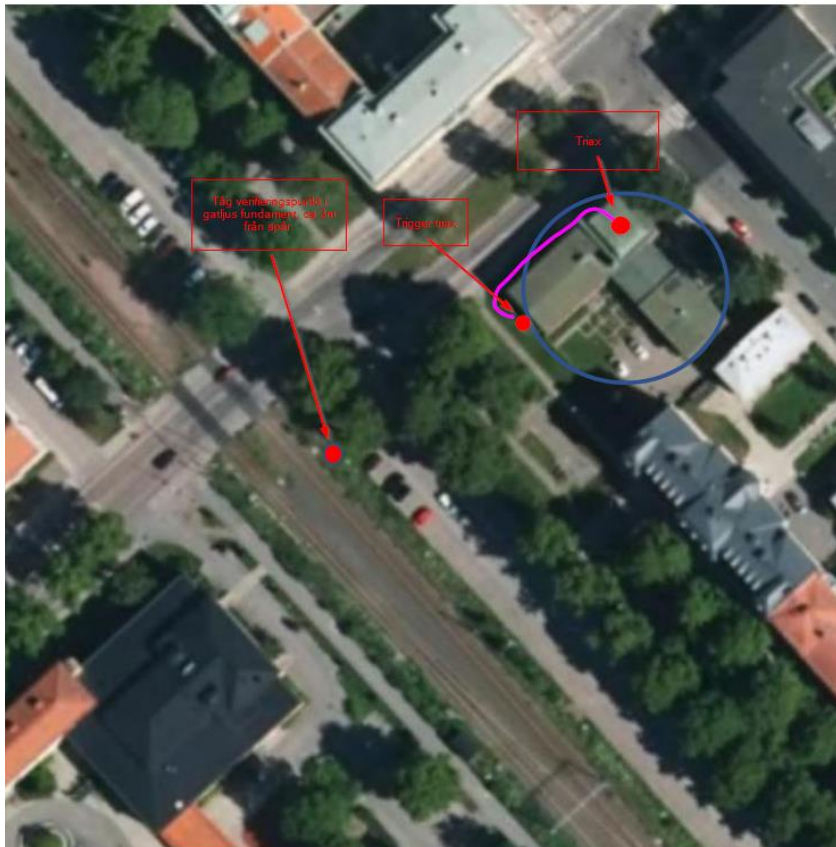
Bild 1. Geografisk orientering av givarpositioner

En treriktningsgivare monterades i befintlig byggnad på aktuell fastighet. Bjälklagsvibrationer mättes på 2:a våningen i festlokalen, på bjälklaget med största spännvidden. En sockelgivare monterades i grundläggningsnivå vid fasad som vetter mot järnvägen.

För verifiering av tågpassager monterades en mätutrustning nära banvallen utanför aktuell fastighet.

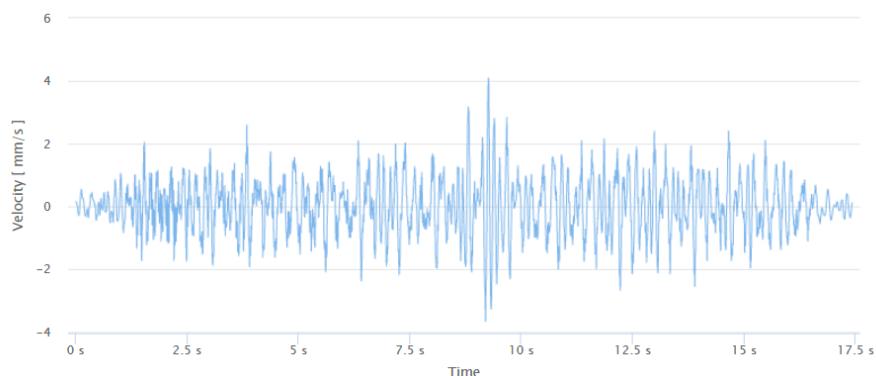
Diagram 1. Svängningshastighet av tågpassage som gett den högsta amplitud i den spårnära mätpunkten

I nedanstående diagram 1 redovisas en skällsignal, en tågpassage från den spårnära mätpunkten.

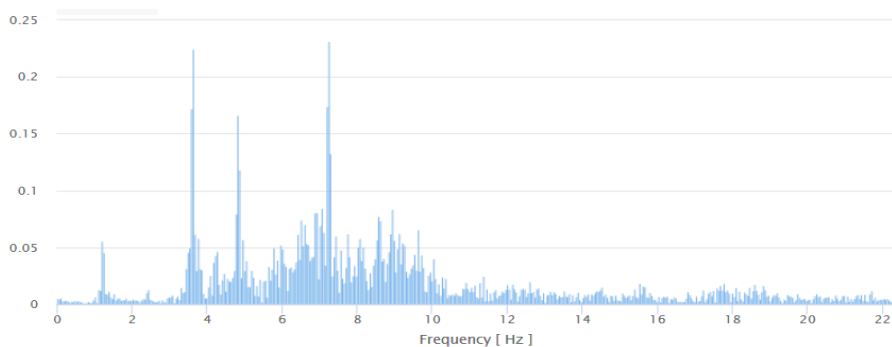
Diagram 2. Resultatet av FFT analys

Som framgår av diagram 2 har vi en dominerande frekvens på 3,7 med multipler på 7,2 Hz.

För att undvika svängningar inne i kommande nybyggnation bör konstruktionsdetaljer inte ha sin resonans i närområdet av ovannämnda frekvenser. Veka bjälklag med stora spännvidder kan ha resonanser i detta området.

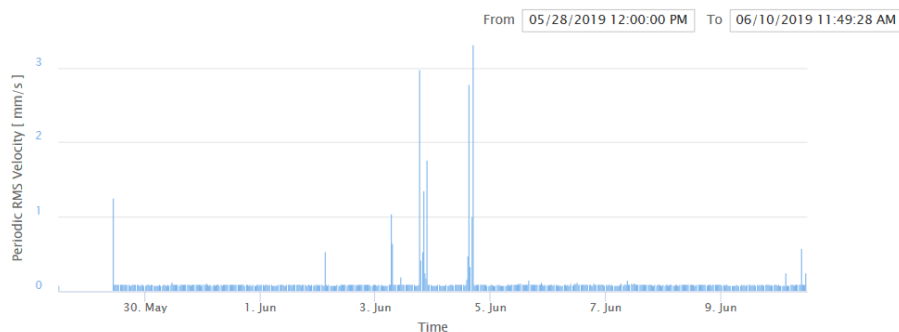
Diagram 3. Vertikal komfortvibration på bjälklag

Av diagram 3 framgår att vi har registrerat enstaka nivåer på 0,5 till 3.3 mm/s RMS under mätperioden. Dessa kan inte knytas till den spårnära yttre givaren varför uppkomsten av dessa med största sannolikhet har sitt ursprung i aktiviteter inne i byggnaden.

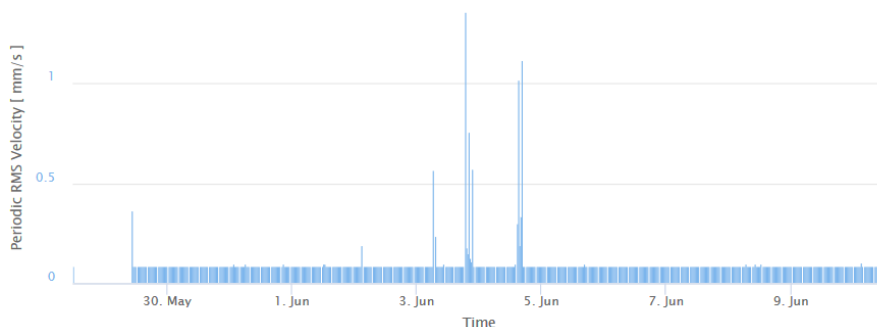
Diagram 4. Horisontell komfortvibration på bjälklag mätriktning parallell banvall

Av diagram 4 framgår att vi har registrerat enstaka nivåer på 0,5 till 1.4 mm/s RMS under mätperioden. Dessa kan inte knytas till den spårnära yttre givaren varför uppkomsten av dessa med största sannolikhet har sitt ursprung i aktiviteter inne i byggnaden.

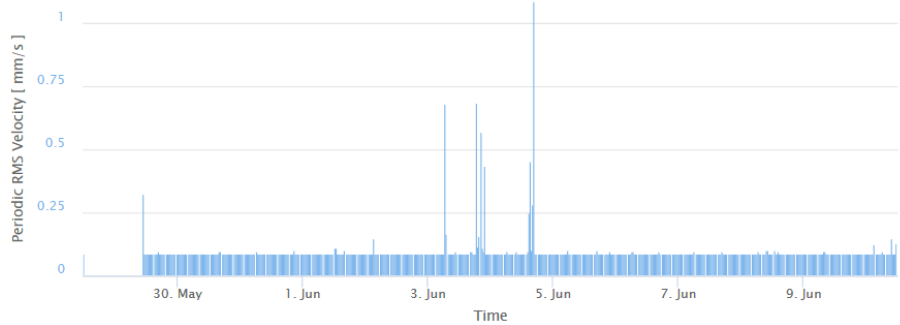
Diagram 5. Horisontell komfortvibration på bjälklag mätriktning tvärs banvall

Av diagram 5 framgår på samma vis som ovan att vi har registrerat enstaka nivåer på 0,3 till 1.2 mm/s RMS under mätperioden. Dessa kan inte knytas till den spårnära yttre givaren varför uppkomsten av dessa med största sannolikhet har sitt ursprung i aktiviteter inne i byggnaden.
