Del av Sävja 2:8 och 8:17 i Uppsala kommun Ny bebyggelse

PM Geoteknik Översiktlig utredning

PM Geoteknik – Översiktlig utredning
Götenehus AB
Del av Sävja 2:8 och 8:17, Uppsala kommun
Planerad bebyggelse
Västerås 2020-06-10

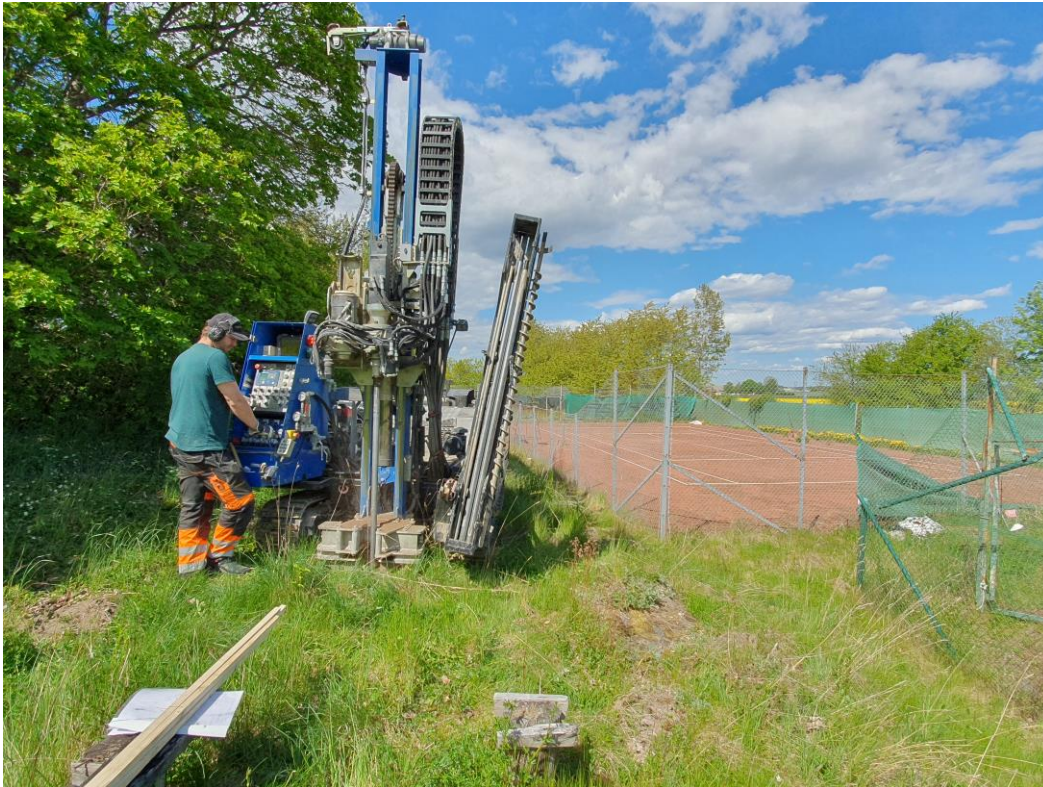
Foto visar sondering i punkt 7, foto M.Gren 2020-05-26

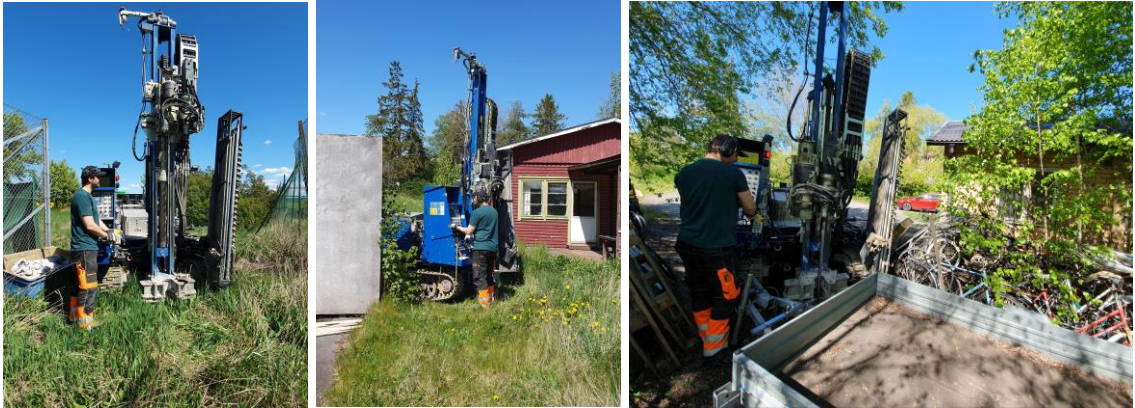
Bild 1.2.1 – 1.2.3: Bilderna visar hur sonderingspunkternas lägen har fått anpassas efter befintliga anläggningar i form av staket, plank, fasta sittbänkar mm samt byggnader och upplag av äldre cyklar och ställvis annat material.

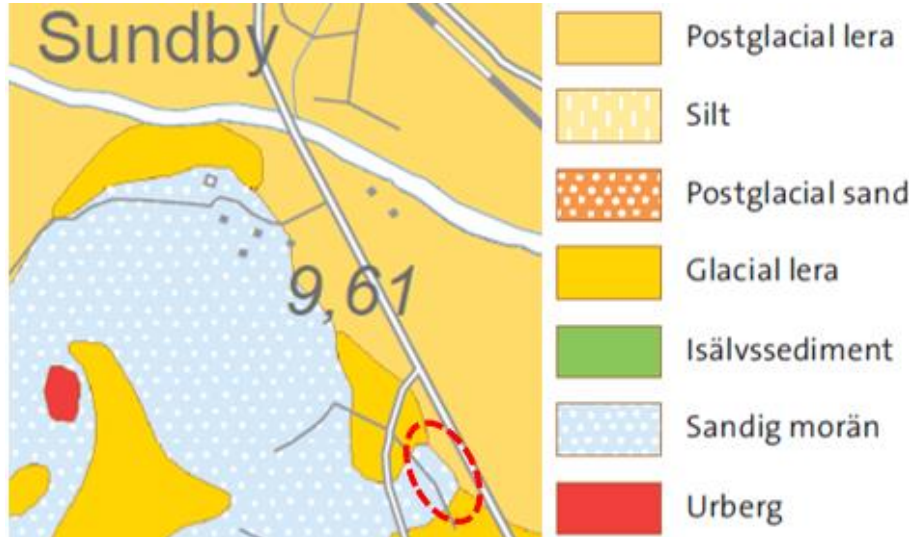
Bild 3.1: Bilden utgör ett utdrag ur SGU's jordartskarta och visar att områdets västra del förväntas ha en jordlagerföljd bestående av sandig morän som mot öster, norr och söder övergår till glacial samt postglacial lera.

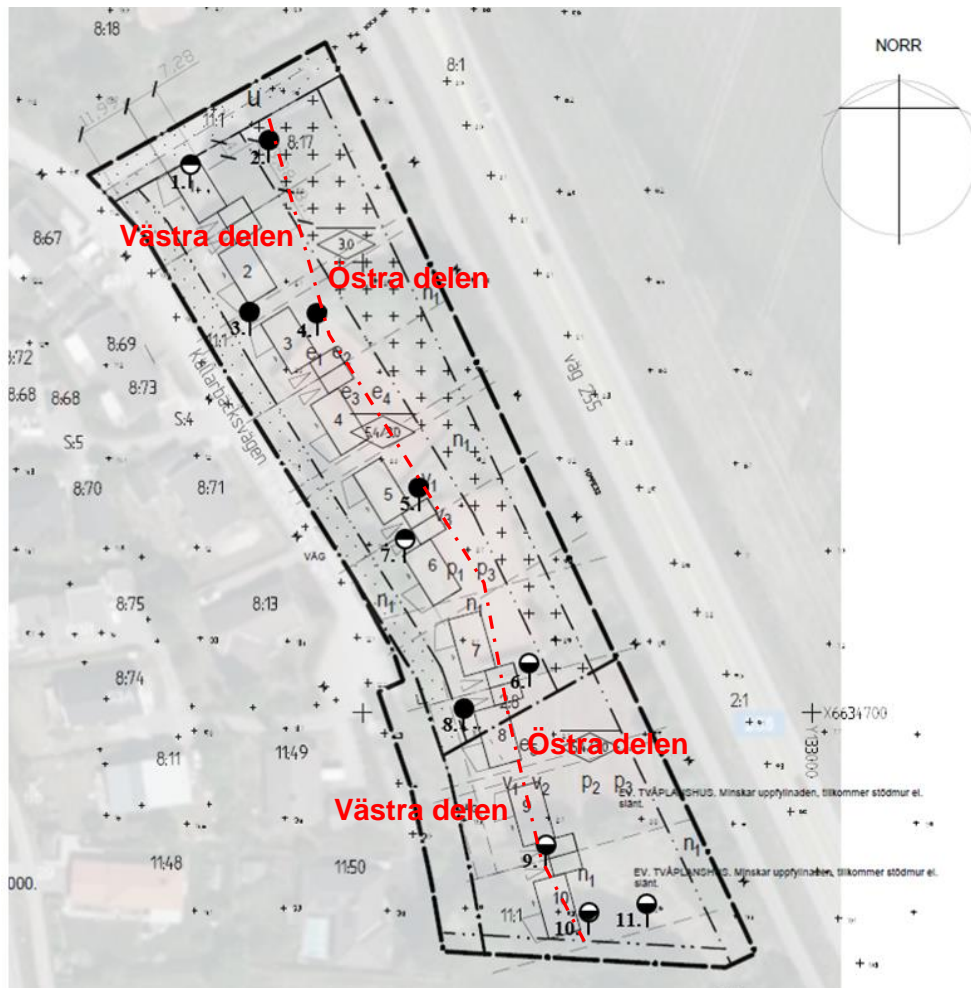
Vid det utförda geotekniska fältarbetet kunde det konstateras att det förekommer en tänkt bedömd gräns med en något fastare jordlagerföljd väster om denna gräns och något mindre fast jordlagerföljd öster om denna gräns, se **bild 4.1** nedan.

Bild 4.1: Bilden utgör en tolkad planritning där en gräns har ritats in med i väster en fastare jordlagerföljd och i öster en något mindre fast jordlagerföljd.

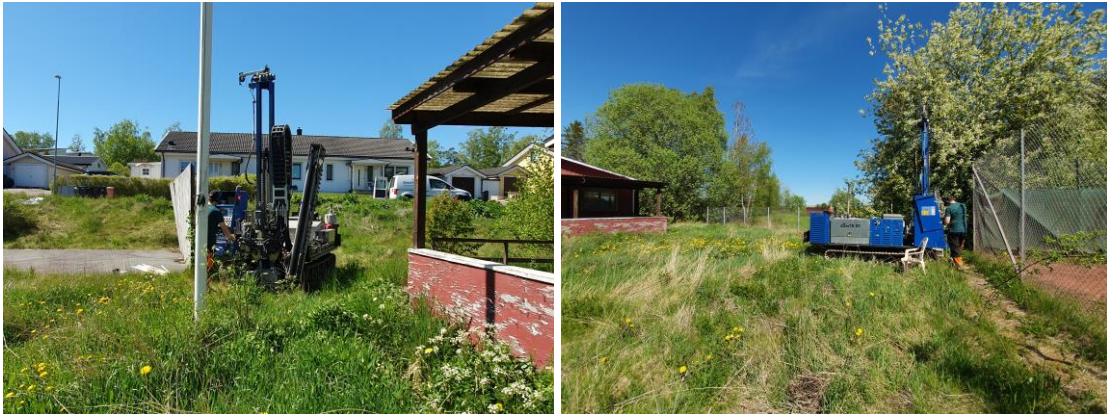
Jordlagerföljden består överst av mullhaltig vegetationsjord intill ca 0,1 – 0,15 m varpå fyllningsmaterial bestående av sandig och grusig fast lera påträffas intill ca 0,3 m djup varpå förmodad morän följer.

Bild 4.1.1 - 4.1.2: Bilderna visar sondering i punkterna 3 och 4.

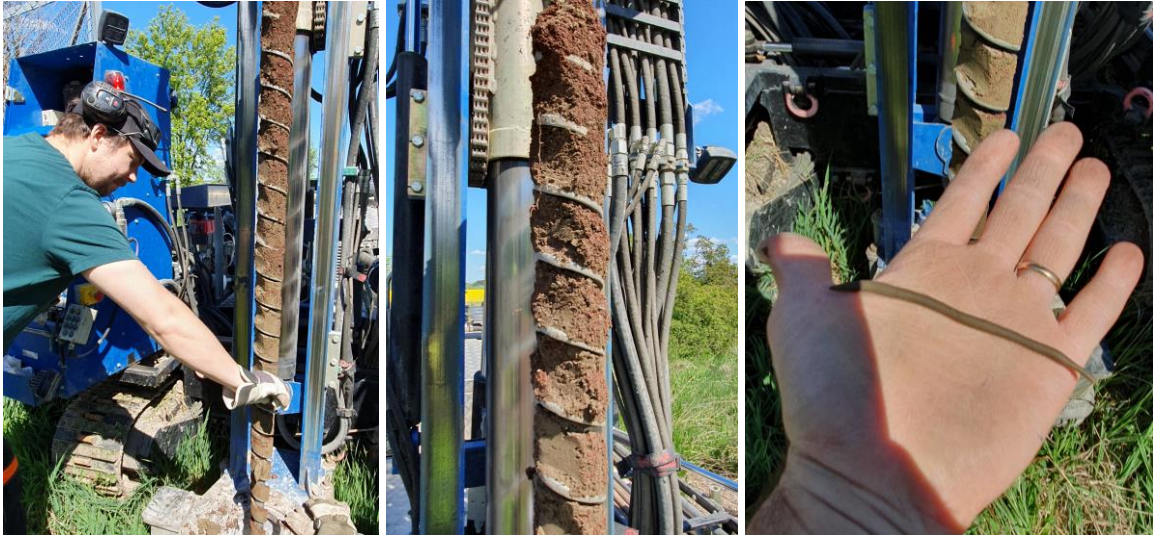
Jordlagerföljden består överst av mullhaltig vegetationsjord intill ca 0,1 – 0,15 m varpå fyllningsmaterial bestående av sandig och grusig fast lera följer intill ca 0,3 m djup. Här nedan påträffas lera intill ca 2,6 – 2,8 m djup varpå förmodad morän följer.

Leran är i huvudsak torrkorpefast respektive torrkorpepåverkad. I borrhpunkt 11, något öster om nu planerad byggnadsyta, förekommer ett tunnare skikt med lös till mycket lös lera mellan djupet ca 2,0 – 2,8 m nedan markytan

Bild 4.2.1 - 4.2.3: Bilderna visar provtagning med skruvprovtagare från punkt i punkt 6. Höger bild visar att materialet är rullbart vilket är en fältindikation på att materialet i huvudsak utgörs av lera.

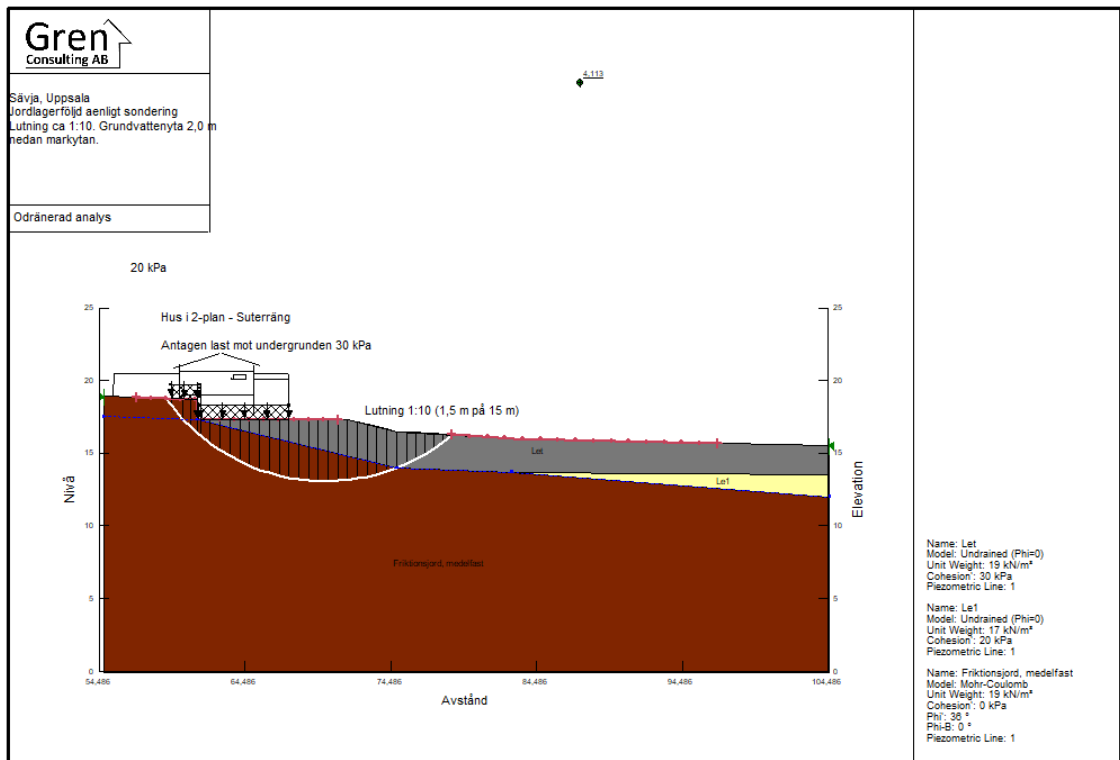
Vid såväl odränerad som kombinerad analys erhöles längre glidytor som delvis passerar ner till den torrskorpefasta leran. I beräkningsmodellen har det förväntas att område med lös till mycket lös lera, som påträffades i borrhpunkt 11, ligger öster om yta för de nya husen samt att det förekommer torrskorpefast lera under mer än halva husets bredd.

Beräkningarna visar uppfylld säkerheten mot brott i båda beräkningsfallen.

Bild 8.5.1: Bilden visar beräkning i odränerad analys. Säkerheten mot skred, $F_{odrän} = 4,113 > 1,7$, dvs. ok.

Viss kontroll av slutgiltig slantgeometri erfordras under senare detaljprojektering samt inför upprättande av bygghandlingar.

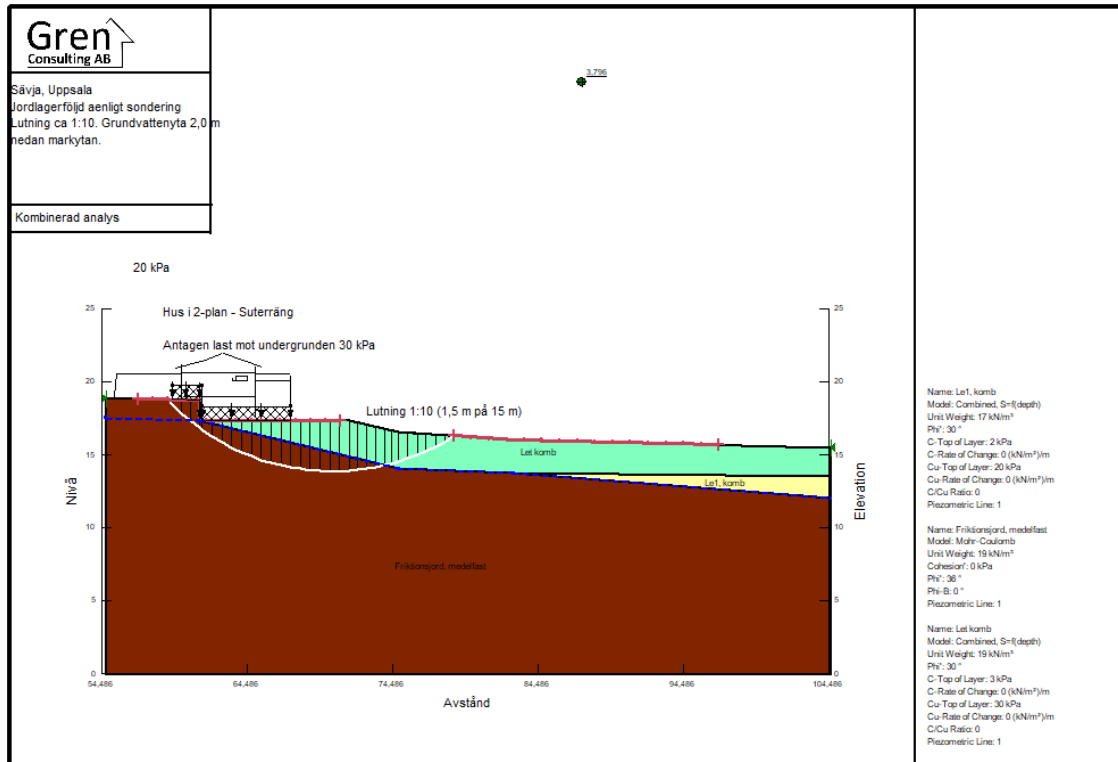
Bild 8.5.2: Bilden visar beräkning i kombinerad analys. Säkerheten mot skred uppgick till, $F_{komb} = 3,796 > 1,4$, dvs. ok.
