PM Miljöteknisk markundersökning

Rickomberga 29:1, Uppsala

2016-12-20

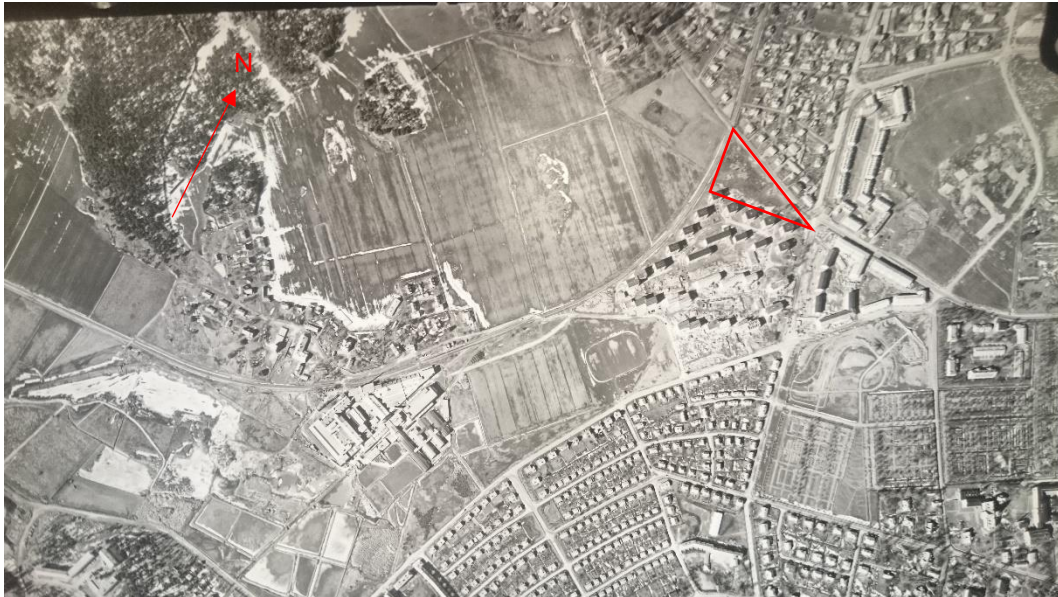
Nybyggnadskarta från augusti 1959 visar avsikten att uppföra en bensinstation i kvarteret Pumpen längs dåvarande Enköpingsvägen, nuvarande Klangs gränd. Slutbesiktning skedde enligt detta dokument 12 december 1962 och Mobil Oil kunde starta sin verksamhet. Flyg fotografiet nedan är odaterat men troligen från åren kring 1960. På detta syns inga byggnader inom kvarteret Pumpen.

Figur 3 Flygfotografi, årtal okänt men enligt tjänsteman på Stadsarkivet troligen taget kring år 1960. Kvarteret Pumpen markerat med röd triangel. Norrpil ungefärligt markerad.
