Grapp 13105

Miljöteknisk markundersökning,
Rickomberga 21:3, Uppsala -
fältobservationer och analysresultat

Juni 2013

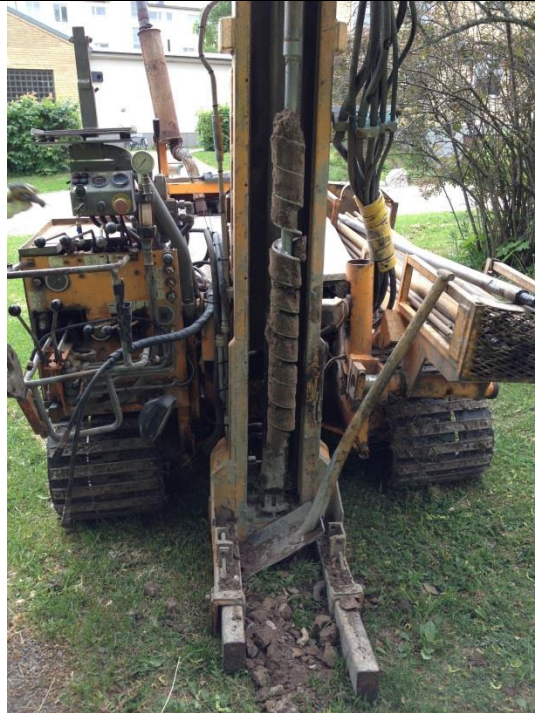
Foto 1.
2013-06-04
Borrkärna från
SB02.

Marklagerföljden i de 7 borrhållena visade att de översta 0,2 – 1,4 meter utgjordes av fyllnadsmaterial. Fyllnadsmaterialet bestod av fraktioner mellan ler och sten (ca 0-30 mm). En viss omblandning mellan fyllnadsmaterial och finare material, till synes från platsen, observerades i borrhållprofilen. Det underliggande naturliga materialet bestod av torrskorpelera varvat med silt.

Inga visuella eller luktmässiga tecken tydde på förekomst av förorening i något av borrhållena.

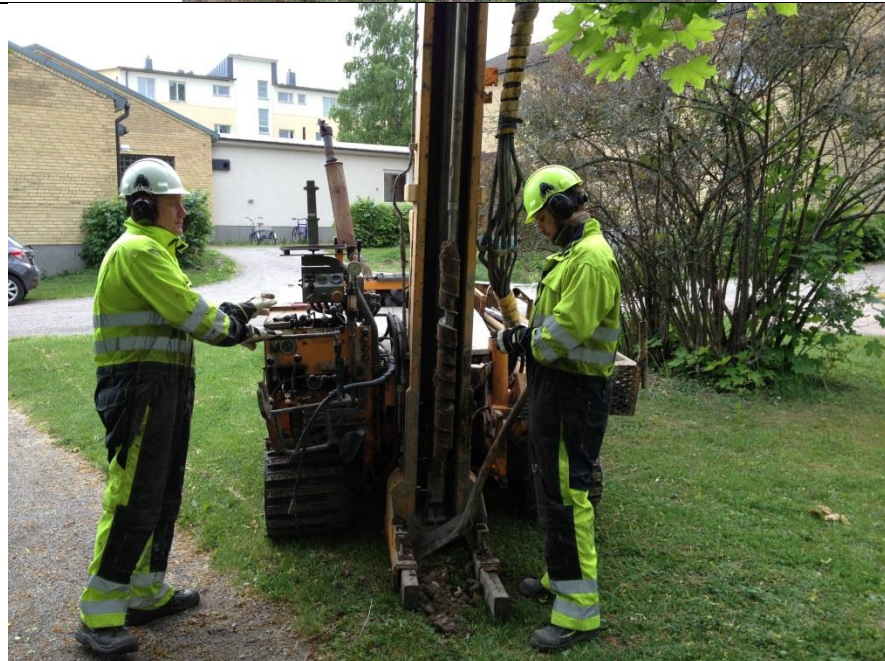
Foto 2.
2013-06-04
Borrning från
SB02.

Borring utfördes av entreprenör Nicklas Isaksen (NI), AMGeo, med en skruvborr monterad på borrhållsvagn. Miljökontroll och provtagning utfördes av RS, Geosigma.

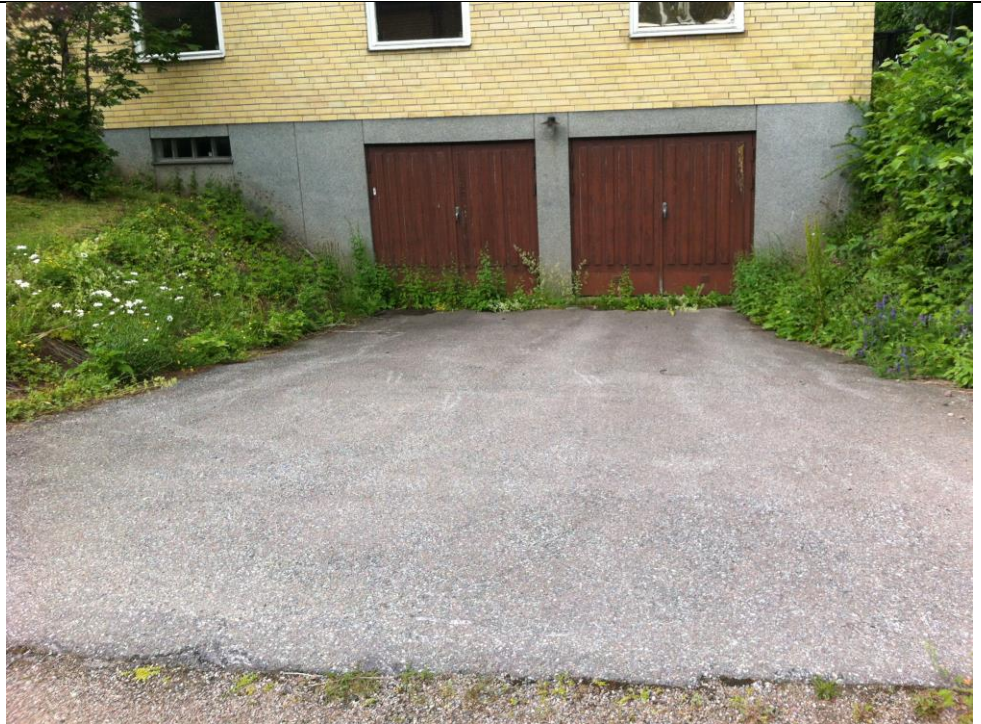
Asfalt förekom endast längs byggnadens södra långsida, samt på husets norra sida, på en relativt brant nedfart till ett garage. Den samlade yta av asfalt på objektet uppskattades i fält till ca 640 m². Asfaltens placering på objektet är inritad på borrhållsplanen i bilaga 1. Asfaltens mäktighet uppskattades till ca 5 cm. Utifrån dessa uppgifter värderas den samlade mängden asfalt på objektet således till ca 32 m³ (i kompakt mått). Detta mått ska endast ses som en grov uppskattning, då tjockleken mättes endast vid kanten av två asfaltsytor, och kan variera över områdena.

Foto 3.
2013-06-14
Asfalterad
nedfart till
garage i
källarplan från
byggnadens
norra sida.

Analysresultaten av asfaltproverna visade förekomst av PAH. Pga. provernas karaktär höjdes analysernas detektionsgräns till nivåer över KM för summerade PAH-parametrar. Analysresultaten från de enstaka detekterade parametrarna visade alla koncentrationer under KM. Resultaten redovisas i tabell 2. Analysrapporterna från laboratoriet bifogas i bilaga 3, där detektionsgränsens höjning nämns.

Det finns inga tecken på att PAH har migrerat från asfalten till det underliggande fyllnadsmaterialet.

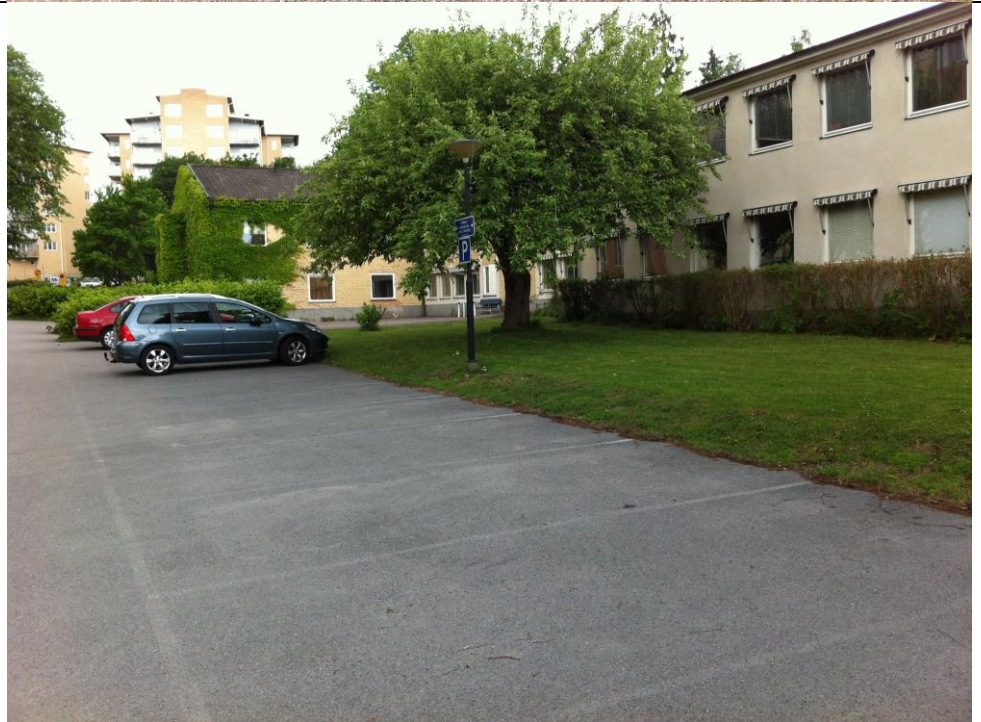
Foto 4.
2013-06-14
Asfalterad
parkeringsyta
längs byggnadens
södra långsida.
