KULTURHISTORISK
ANALYS

FÅLHAGEN 43:2, KV ROSEN

gavelfasader LILJEGATAN 3

2014-06-04

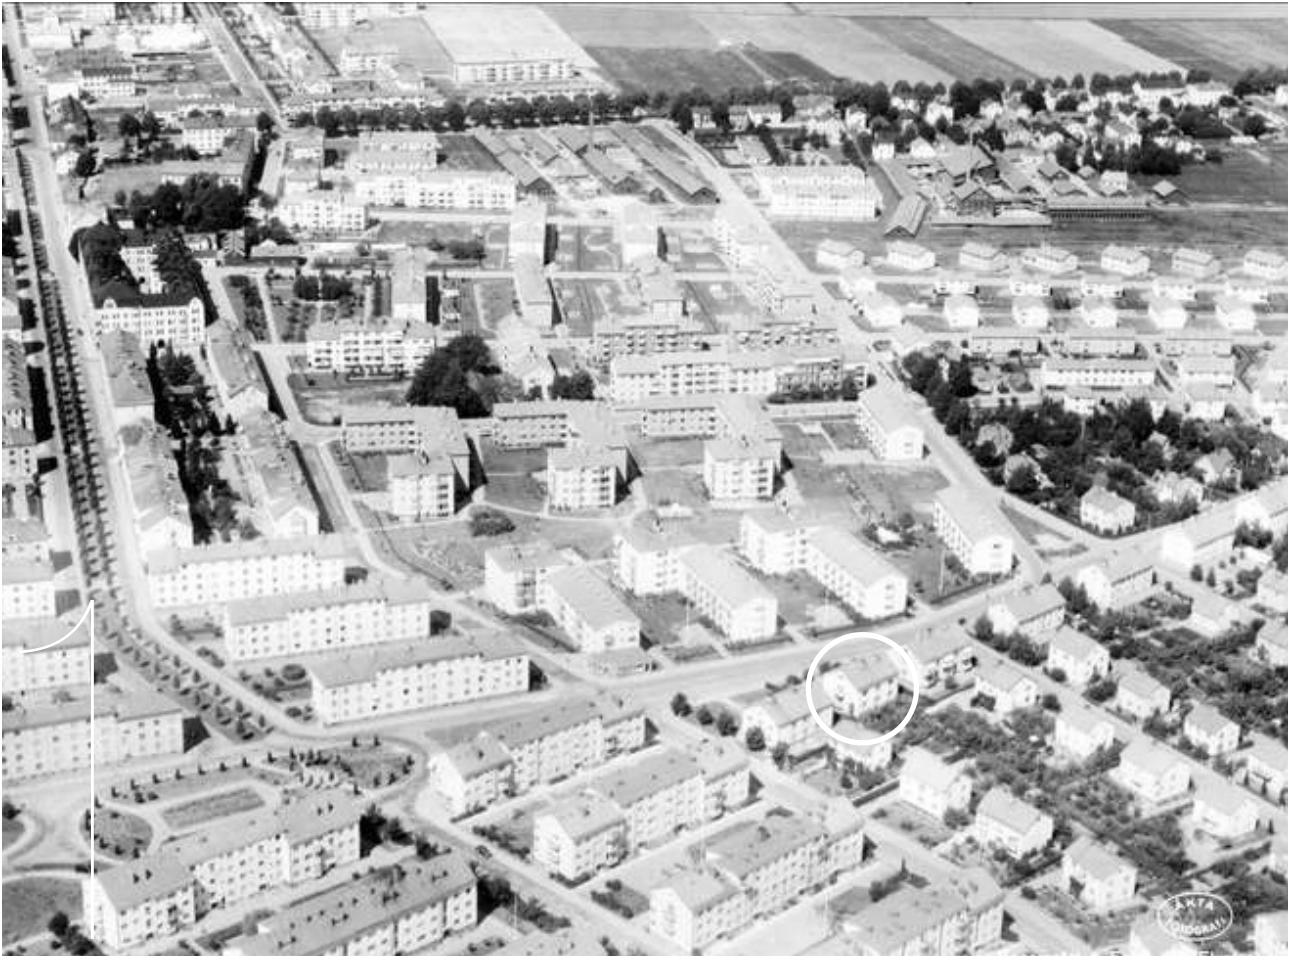
1. Flygbild över Fålhagen från 1947. Den aktuella byggnaden är markerad med cirkel.
Foto: Upplandsmuseet.

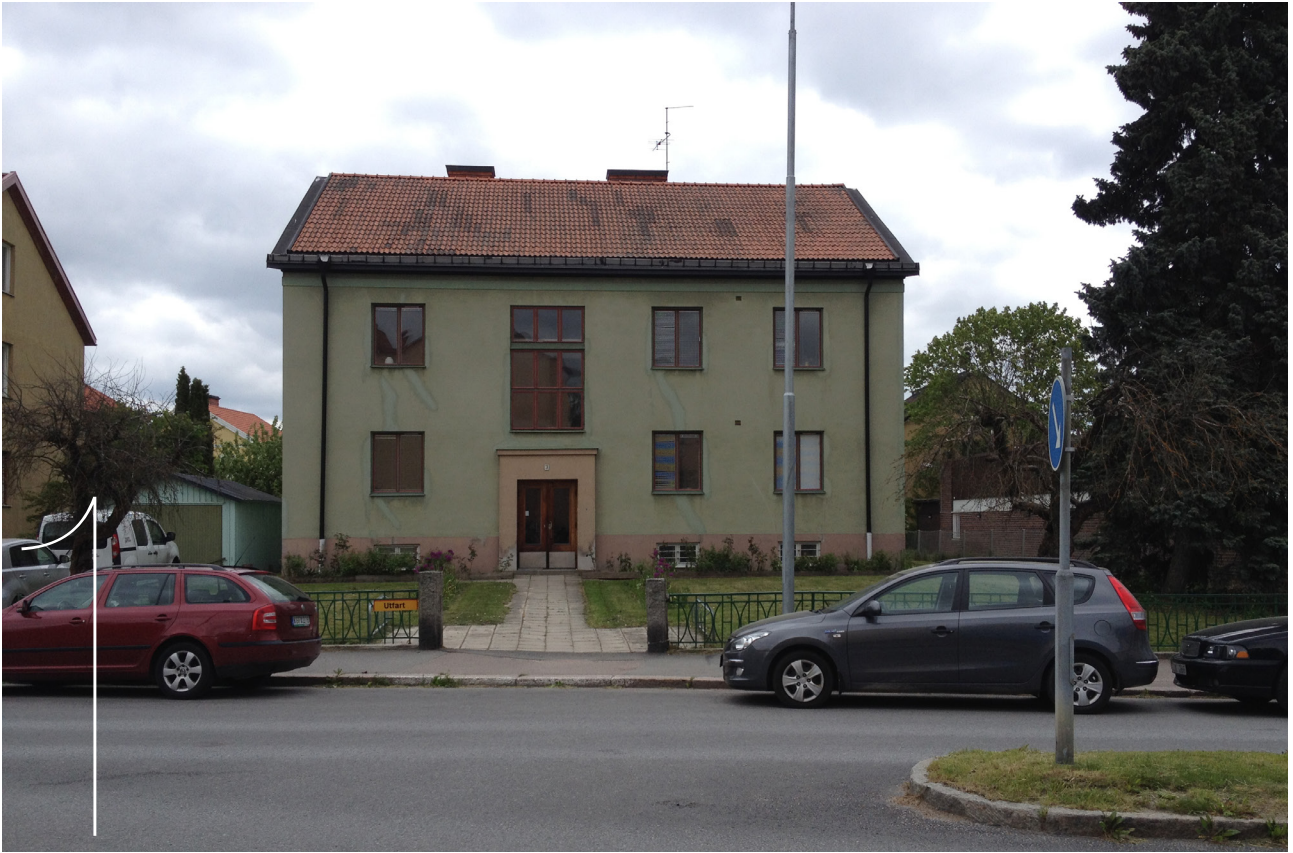
1. Liljegatan 3 ligger indragen från gatan. Garaget till vänster tillkom på 1960-talet.
2. Byggnaden sett från baksidan.
3. Vy över Liljegatan.

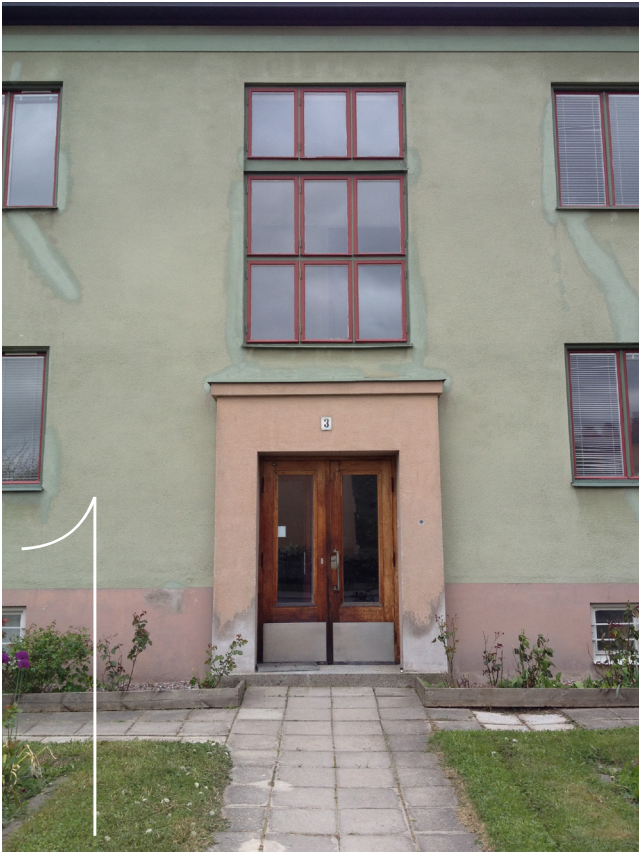
Entréporten är en tidstypisk glasad ekport med kraftig och stilliserad putsad omfattning. På södra gaveln finns två balkonger med släta räcken. Byggnaden har ett flackt sadeltak med tvåkupigt tegel. Takfot och gavelsprång är av svart plåt.

1. Entrépartiet är karaktärsskapande för byggnaden.
2. Ursprungliga balkonger på den södra fasaden.
3. I kvarteret finns liknande byggnader.
4. Exempel på omgivande bebyggelse, här Syrénegatan.
5. Ombyggnader i omgivningen har utförts med varierat resultat.
