MILJÖTEKNISK MARKUNDERSÖKNING KRETSLOPPSPARKEN BRILLINGE

UPPDRAG 272040, Kretsloppsparken Brillinge ÅVC

Titel på rapport: Miljöteknisk markundersökning

Datum: 2017-06-20

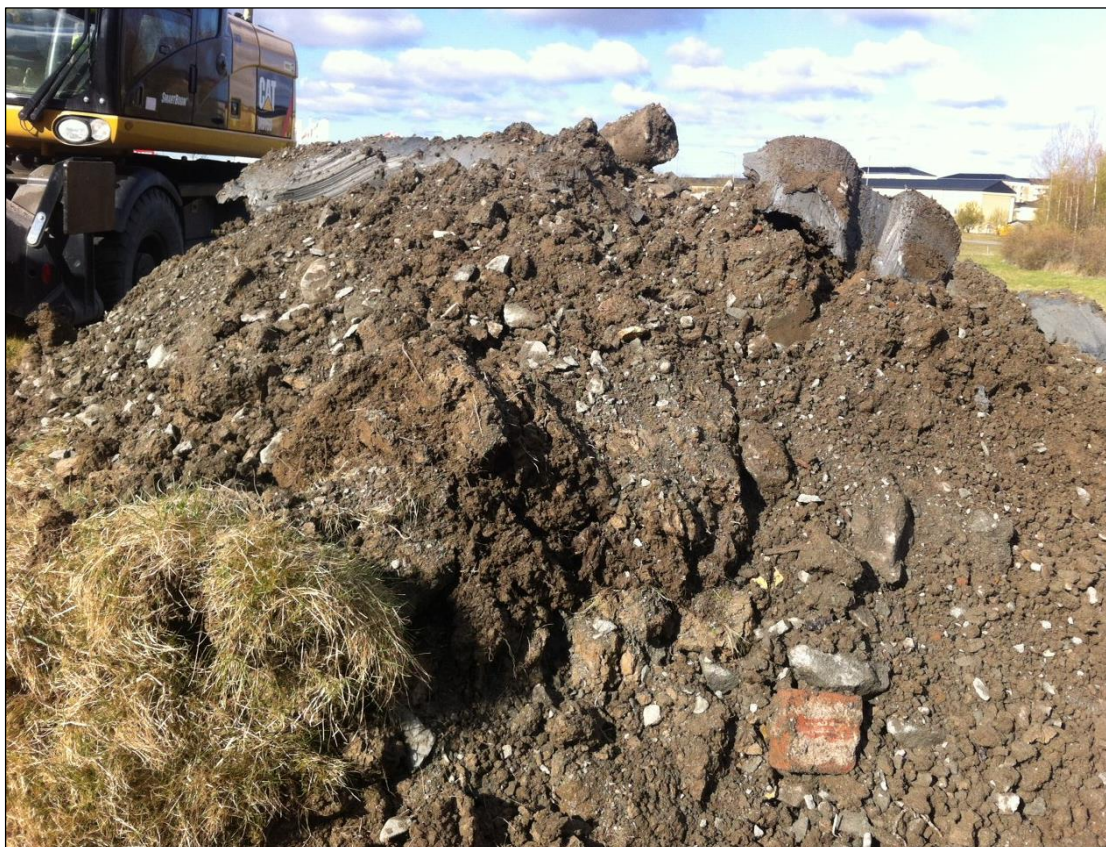
Jordmassor som grävts upp för karaktärisering och provtagning. Foto Tyréns AB 2017-05-09.

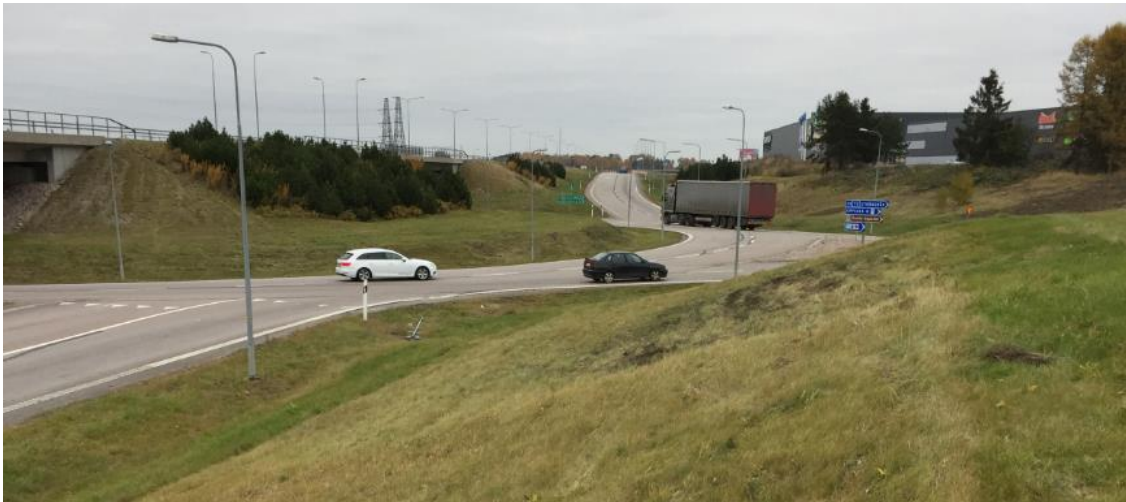
[Figur 2](#). Vy mot sydväst från planerat ÅVC-område. Jordvall mot Bärbyleden, i bakgrunden E4:an.

Söder om Bärbyleden ligger ett handelsområde med livsmedelsaffärer, snabbmatsrestauranger och en drivmedelsstation. På andra sidan E4:an vidtar jordbruksmark. Mot Bärbyleden och Österleden ligger jordvallar, se [Figur 2](#) och [Figur 3](#).

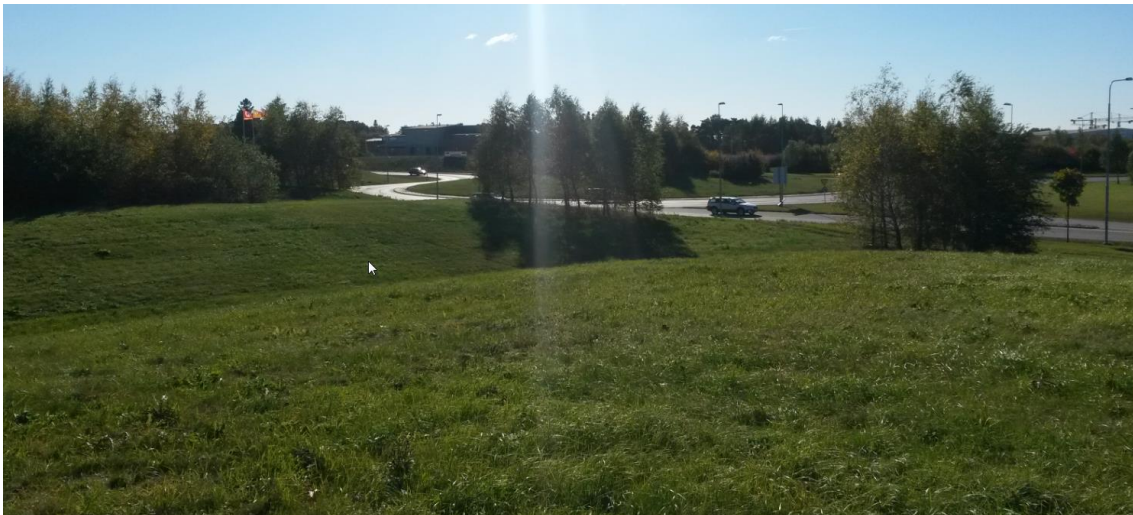
[Figur 3](#). Vy mot söder från planerat ÅVC-område. Jordkullar i förgrunden, i bakgrunden Råbyvägen.

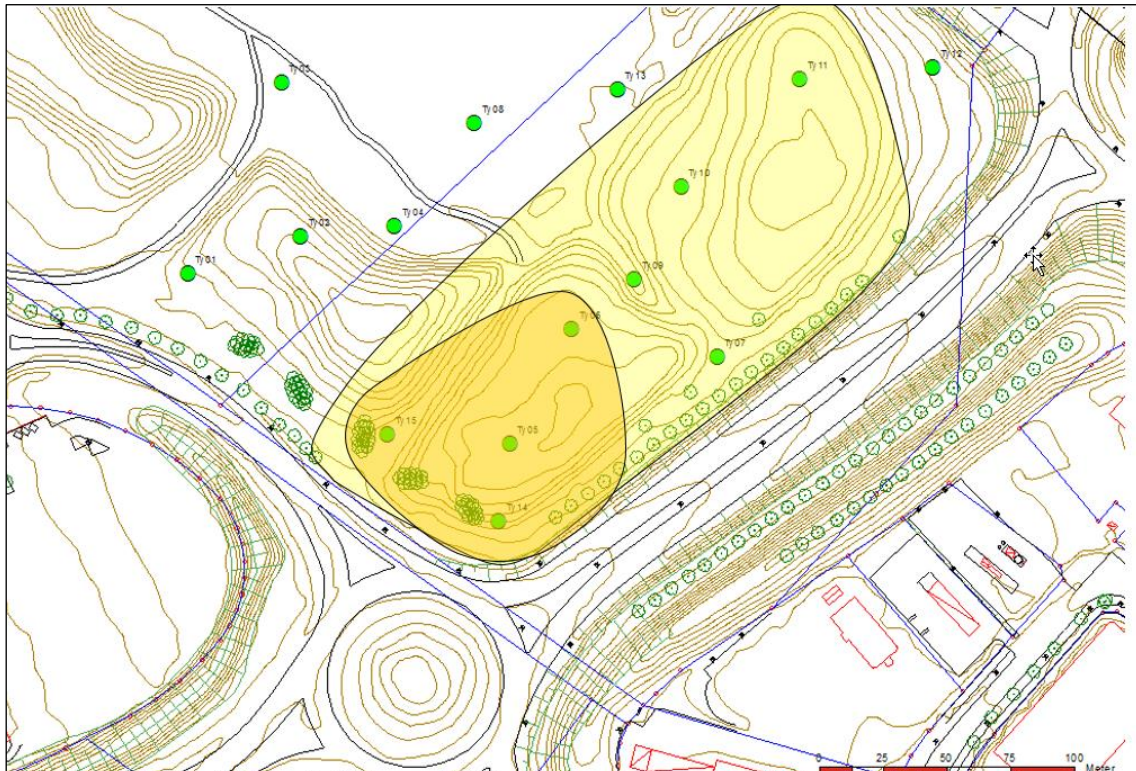
Figur 4. Mörkgul markering anger ungefärlig utbredning av område som troligen utgörs av f.d. täkt och där fyllning finns djupare än tre meter under bedömt naturlig marknivå. Ljusgul markering utgör område där fyllningsmassor eller rivningsmassor påträffats i vissa punkter i vallar och högar, men som troligen inte är f.d. täkt.

I tre provpunkter (Ty06, Ty14 och Ty15) påträffades fyllning som till sin karaktär och/eller sett till djupet mycket väl överensstämmer med den täktfyllning som beskrivs i Bergsäkers rapport från 2005. I några andra provpunkter påträffades fyllningsmassor eller rivningsmassor, men djupet och materialets sammansättning liknade inte den täktfyllning som beskrivs i Bergsäkers rapport. Den före detta täkten bedöms kunna ha sin utbredning från rondellen Bärbyleden-Österleden och ungefär 100 meter in i planerat ÅVC-område. Se illustration i [Figur 4](#) nedan.

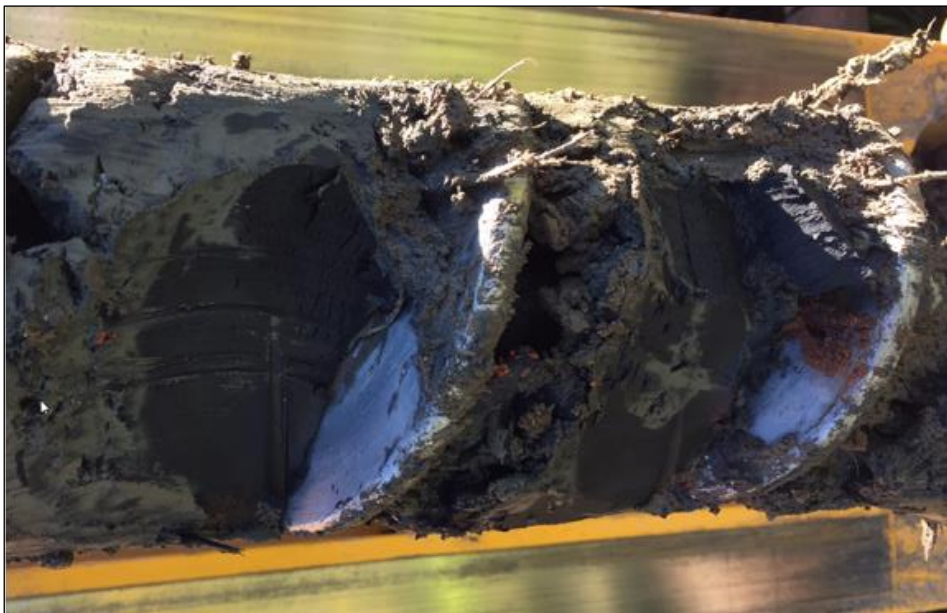
Figur 5. Närbild på skruvborr med fyllning som har inslag av svart lera och tegel, provpunkt Ty14.

I provpunkterna Ty14 och Ty15 påträffades svartfläckig lera i det som bedömdes vara täktfyllning, se [Figur 5](#) nedan. Det kan inte uteslutas att det svarta materialet är sulfidlera. Svart lera eller svavelluktande lera påträffades inte i några andra provpunkter.

I markvatten som provtogs i direkt anslutning till den svartfläckiga lertäktfyllningen var pH-värdet 6,9 vilket i sammanhanget är att betrakta som relativt neutralt. Som referens kan nämnas att avrinningsvatten från sura sulfidjordar kan ligga inom pH-intervalllet tre till fem (Geologiska forskningscentralen Karleby, Finland, hemsida uppdaterad 2017-05-31).

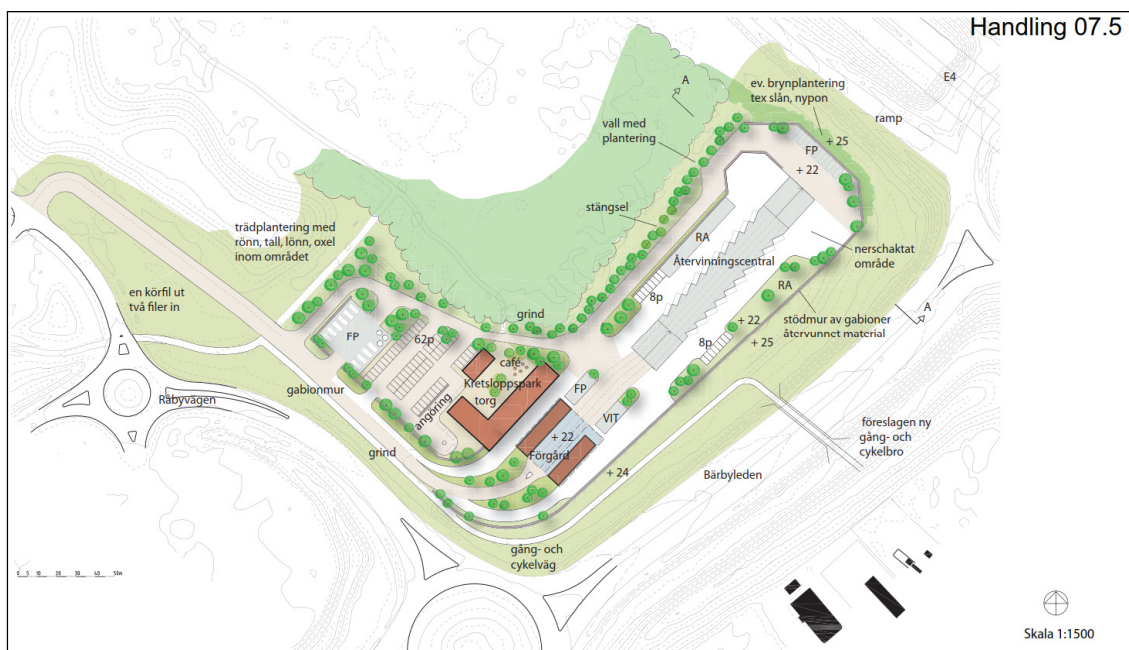
Figur 1. Bild från Tengboms förstudie, Återvinningscentral med kretsloppspark, Brillinge 2:2.

En återvinningscentral ska anläggas på fastigheten Brillinge 2:2. I [Figur 1](#) nedan återges en bild från den förstudie som utförts av Tengboms arkitekter. Anläggningsarbetena kommer att omfatta schakt för gator, ledningar, byggnader, ramper och dagvattensystem. Det är sedan tidigare känt att f.d. lertäkter finns i området. Lertäkterna är igenfyllda med avfall och rivningsmassor som kan vara förorenade. Inom området finns även kullar och vallar som utgörs av externt tillförda massor. Föroreningsituationen inom området bör kartläggas närmre så att anläggningsarbetena kan utföras på ett sätt som inte medför spridning av eventuella föroreningar.

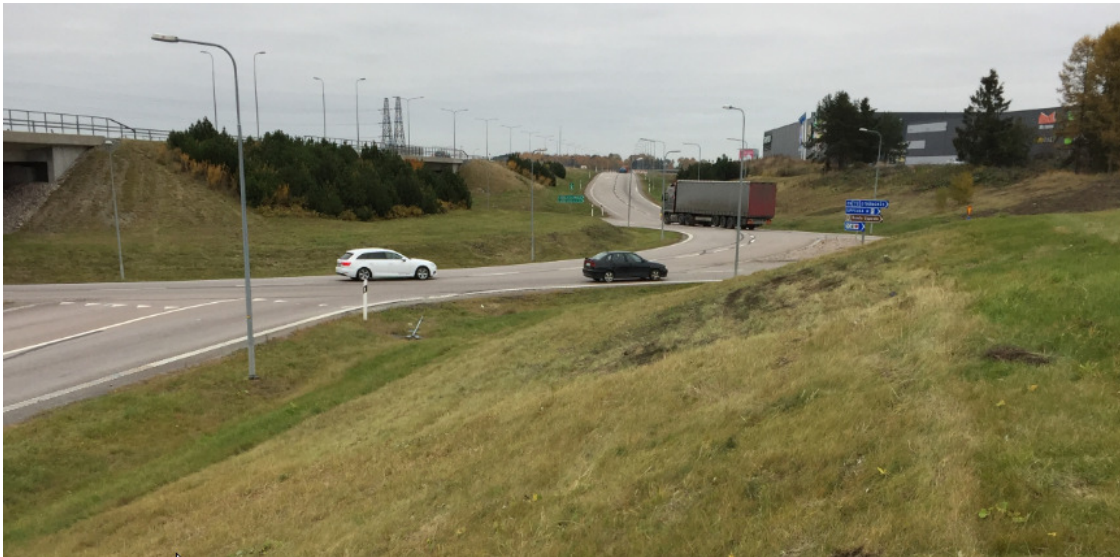
Figur 2. Vy mot sydväst från planerat AVC-område. Jordvall mot Bärbyleden, i bakgrunden trafikplats Bärbyleden, bakom den till vänster E4.

Söder om Bärbyleden ligger ett handelsområde med livsmedelsaffärer, snabbmatsrestauranger och en drivmedelsstation. På andra sidan E4 vidtar jordbruksmark. Mot Bärbyleden och Österleden ligger jordvallar, se [Figur 2](#) och [Figur 3](#).

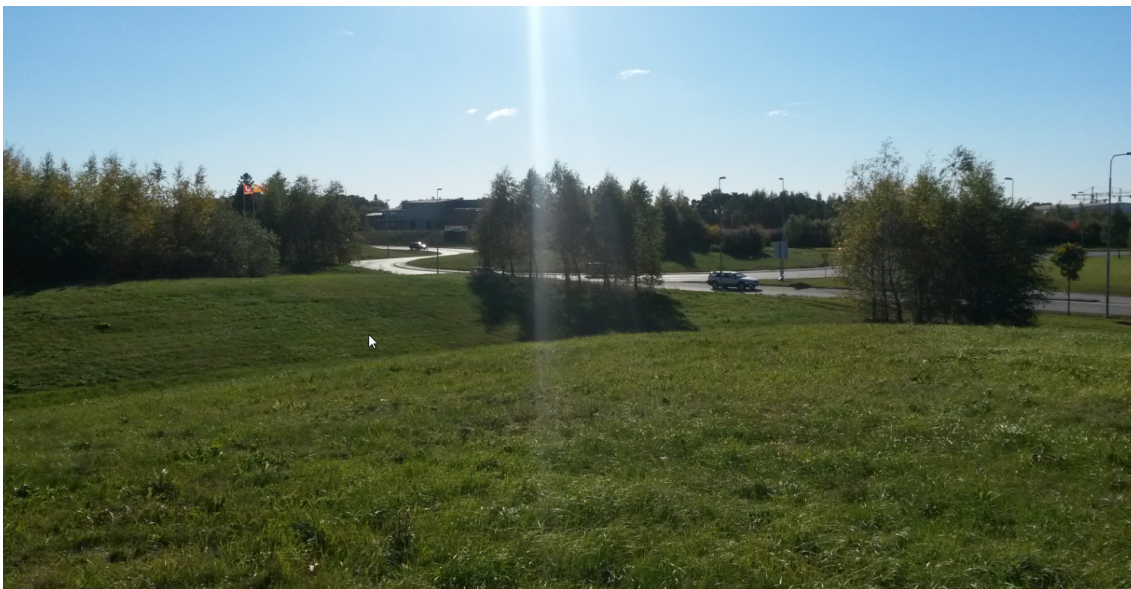
Figur 3. Vy mot söder från planerat AVC-område. Jordkullar i förgrunden, i bakgrunden Råbyvägen.

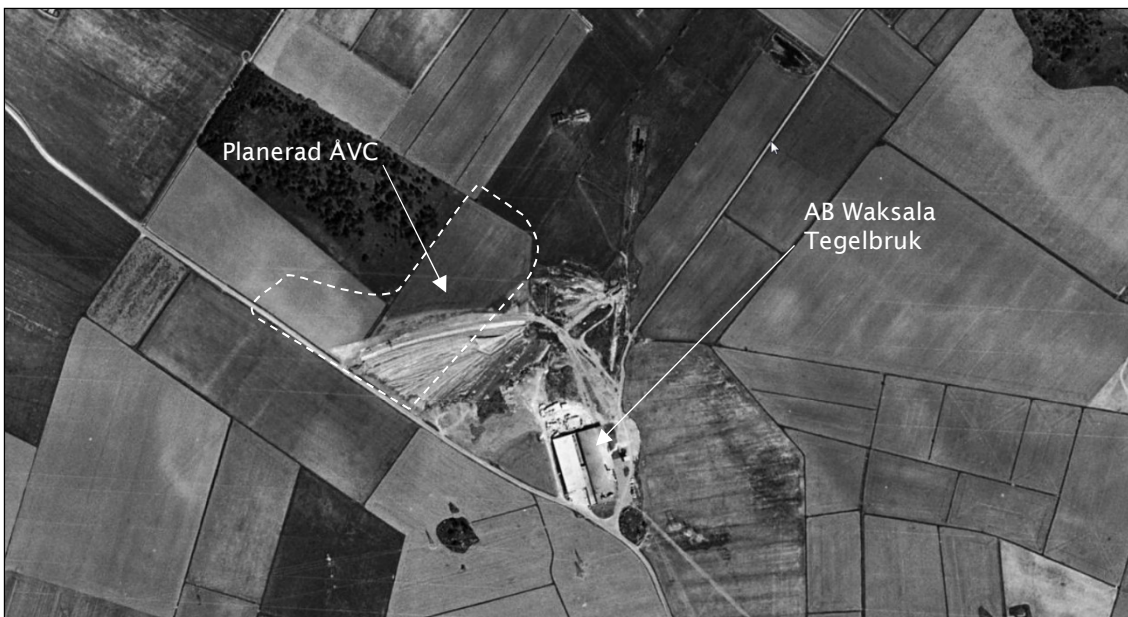
Figur 4. Flygfoto från 1955-1967. ©BLOM Lantmäteriet/Metria Uppsala kommun. Hämtat från www.eniro.se den 20 feb 2017. Område för planerad ÅVC ungefärligt markerat med vit streckad linje.

Brillingetäkterna öppnades i direkt anslutning till AB Waksala Tegelbruk, även kallat Brillinge Tegelbruk, se [Figur 4](#) nedan. Bruket anlades 1948. År 1956 brann bruket ner men återuppbyggdes. Verksamheten bedrevs sedan fram till nedläggningen 1972. Under driftstiden förvarades eldningsolja utomhus i öppna bassänger, troligen utfördes viss oljesanering i samband med att anläggningarna revs 1977.

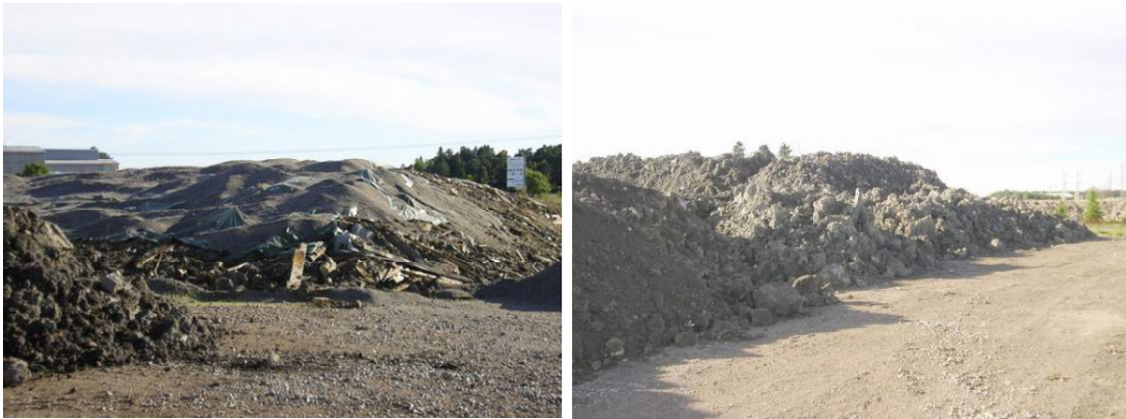
[Figur 6](#) och [Figur 7](#). Mellanlagringsdeponierna, foto från Bergsäkers rapport 2005.

Fyllningsmassorna vid Bärbyleden undersöktes av Bergsäker i samband med schaktning. Massor vars föroreningsgrad bedömdes (okulärt) vara över MKM lades upp på två mellanlagringsdeponier på området, se [Figur 6](#) och [Figur 7](#) nedan. En av deponierna var täckt och innehöll övervägande metallförorenad jord. Den andra var inte täckt och innehöll både metall- och PAH förorening.
