# Kvarteret Ångkvarnen i Uppsala

## Kulturhistorisk analys

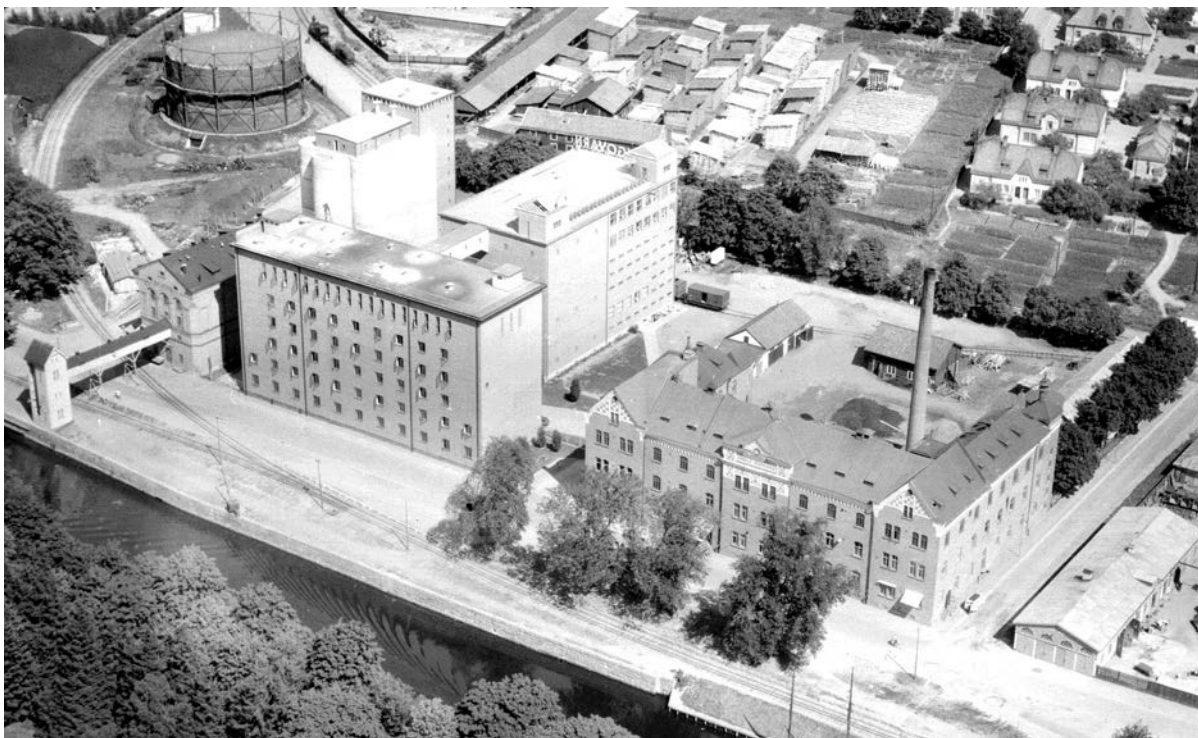
*Flygfoto från 1947 som visar kvarteret Ångkvarn efter att huvuddelen av byggnadsprogrammet blivit genomfört. Den gamla kvarnbyggnaden har gett plats för mjölsilo och macaronifabrik samt en modern spannmålsilo med betongceller, maskintorn och lanternin. Under 1948 utökades den nybyggda silon så att den kom att sträcka sig till den gamla tegelsilon närmast hamnen. Observera skorstenen till jästfabrikens ångpanna. Foto AB Flygtrafik 1947/UM.*

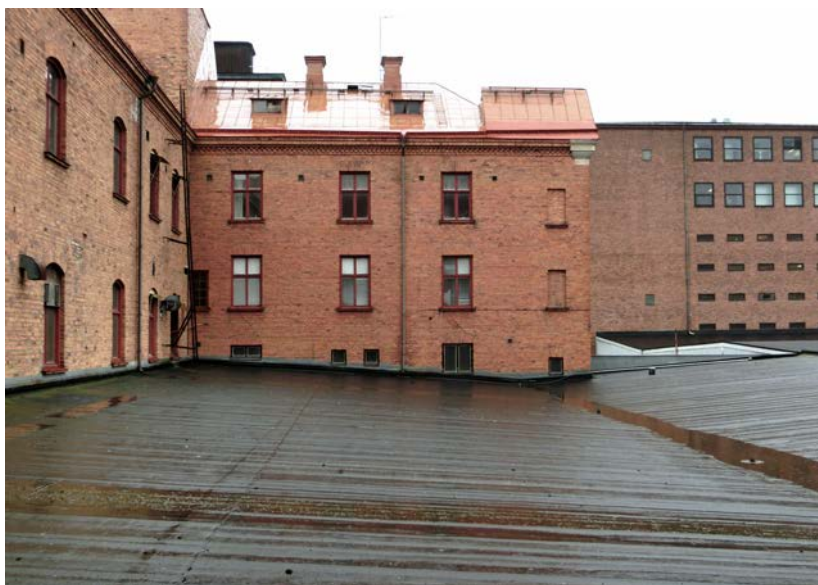
*Sentida övertäckning av gården med en lagerbyggnad har medfört att jästfabrikens bottenvåning är inbyggd. Norra flygeln innehåller bland annat lägenheter.*
