PM Miljöteknisk undersökning

Skanska Sverige AB

Miljöteknisk undersökning Librobäck 14:1

**Uppsala 2018-08-31
Reviderad 2018-10-12**

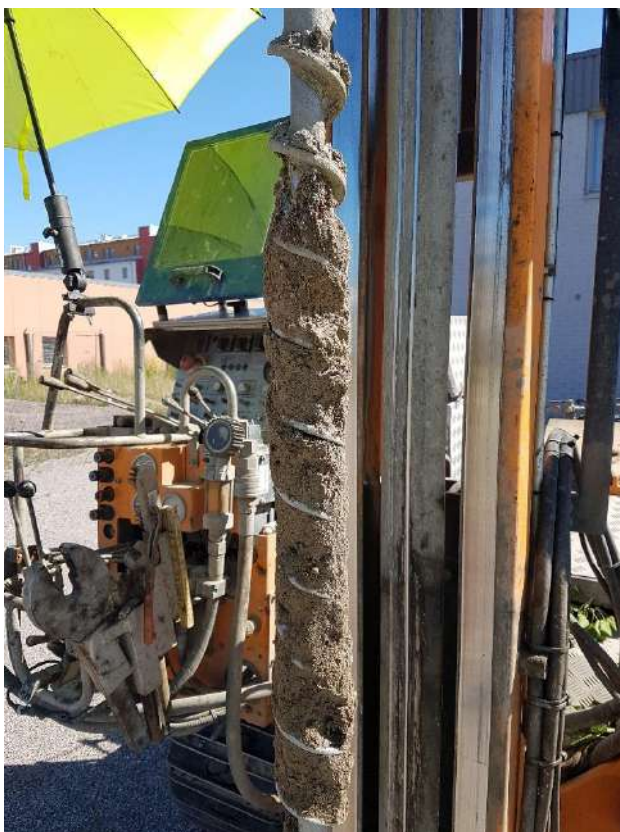
På fastigheten påträffades till synes naturlig torrskorpelera 0,7–1,0 m u my i samtliga provtagningspunkter, ovanlagrat av fyllnadsmassor bestående av stenig, grusig sand. För fullständigt fältprotokoll för jord, se bilaga 3a. Figur 6 visar fyllnadsmassor i provpunkt 18BÖR19GV.

Figur 6. Fyllnadsmassor i provpunkt 18BÖR19GV, 0–1 m u my.

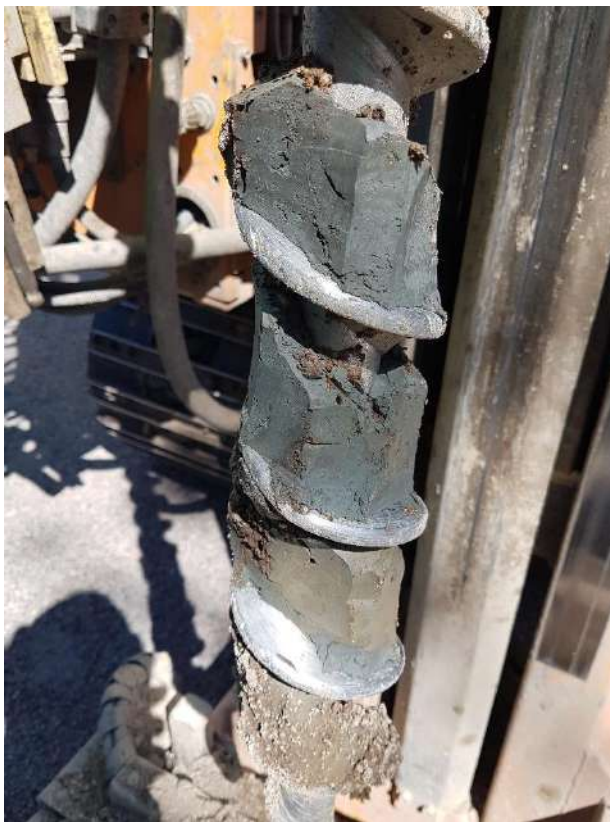
I provpunkt 18BÖR11 hade jordmaterialet en mörkare, svartaktig nyans 0–1,0 m u my (0–0,6 m u my fyllnadsmassor respektive 0,6–1 m torrskorpelera), se figur 7.

Figur 7. Uttaget jordprov visar på mörkare torrskorpelera 0,6–1 meter under markytan vid provpunkt 18BÖR11.

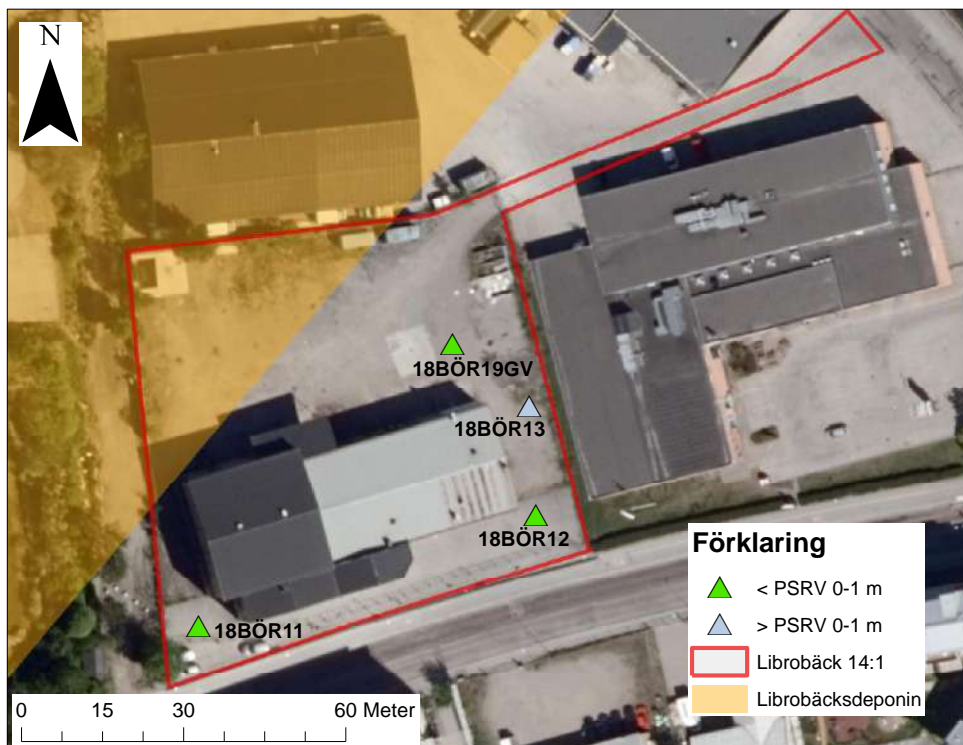
Figur 8. Översiktlig karta över undersökningspunkter och föroreningsnivå i respektive provpunkt. Resultaten har jämförts med platsspecifika riktvärden för boende/förskola och parkmark inom Börjetulls planområde, med skilda riktvärden för jordmassor 0–1 m under markytan (i teckenförklaringen PSRV 0–1 m) respektive >1 m under markytan (i teckenförklaringen PSRV >1m) (Ramböll, 2016).

Förhöjda föroreningshalter av PAH (polycykliska aromatiska kolväten) har påträffats i fyllnadsmassorna (0–0,5 m u my) i provpunkt 18BÖR13:1, där PAH med hög molekylvikt (PAH-H) detekterades i halter överskridande PSRV 0–1 m. I det underliggande jordlagret, provpunkt 18BÖR13:2 (0,5–1 m u my), understiger dock halterna av PAH laboratoriets detektionsgräns. Inga förhöjda halter av PAH överskridande PSRV eller KM-riktvärdet påträffades i övriga provtagningspunkter.

Något förhöjda halter av kobolt har påträffats i leran i provpunkt 18BÖR11:2 (0,6–1 m u my), där halten av kobolt understiger PSRV 0–1 m men överskrider KM-riktvärdet. I det överliggande jordlagret i provpunkten, 18BÖR11:1 (0–0,6 m u my), påträffades dock inte kobolt i halter överskridande riktvärden. Inga förhöjda halter av metaller överskridande PSRV eller KM-riktvärdet har påträffats i övriga provtagningspunkter.
