Kulturmiljöanalys  
Flogstaskolan, Uppsala  
2020

Uppsala kommun, plan- och byggnadsnämnden. Dnr PBN 2019-002439, 2020-04-14

Titel på rapport: Kulturmiljöanalys Flogstaskolan, Uppsala

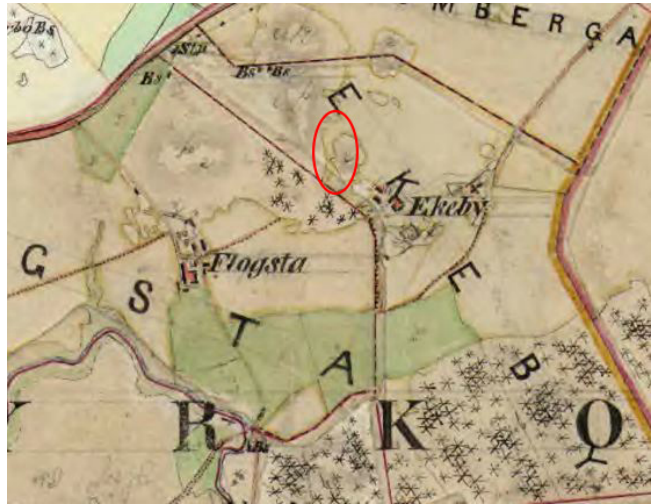
Bild 3. Övre bilden: Detalj av häradsekonomska kartan över Ekeby och Flogsta 1859-63. Den röda ovalen strax nordväst om byn visar Flogstaskolans område, där den östra bergknallen är platsen för villorna och åkerremsan är platsen för skolan.

Bild 4. Nedre bilden: Detalj av rågångskartan från 1904 som visar nya tomter som rosa ytor med romerska siffror. I är en nu rivet villa medan II är södra villan och III den norra.

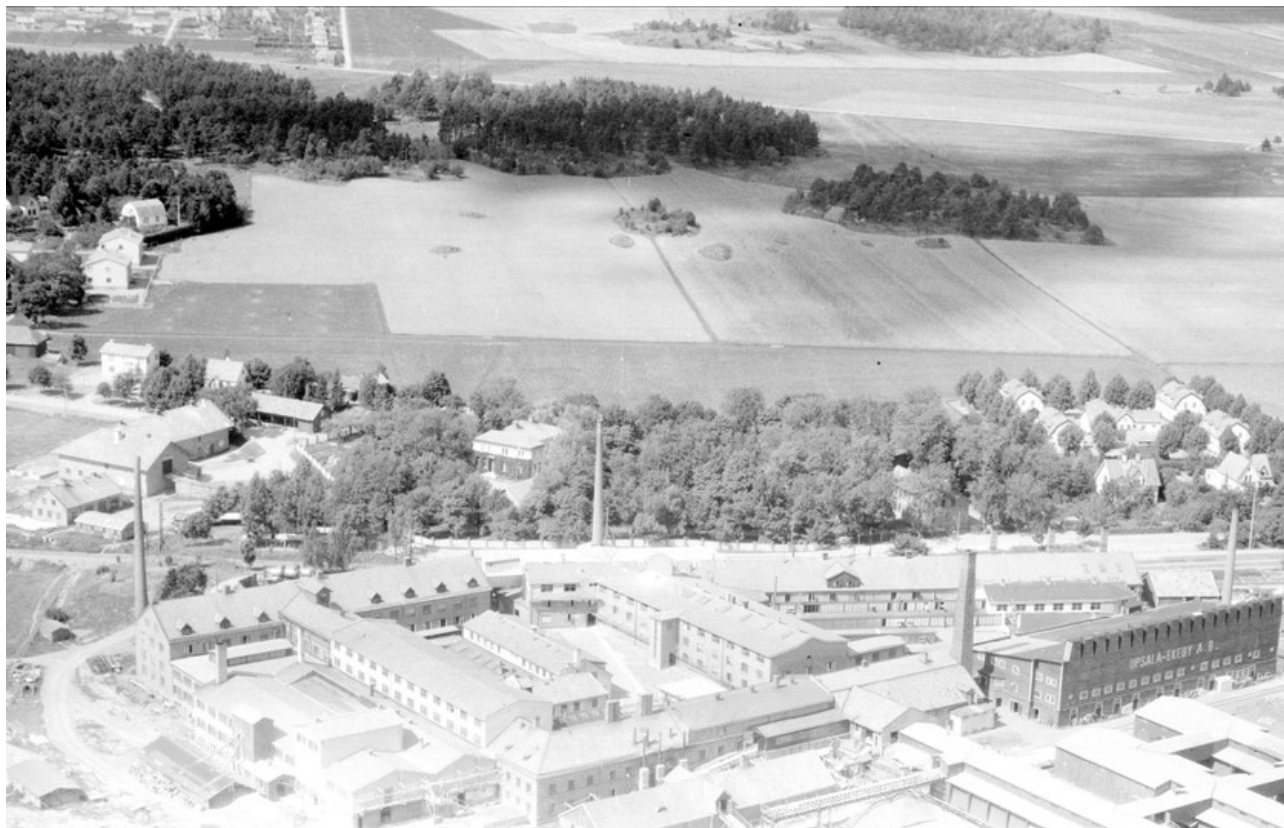
*Bild 6. Följande sida: Karta från 1958 som visar Upsala-Ekebys byggnadsbestånd. I nordvästra hörnet syns tre villor med uthus den övre med 91:9 är "Norra villan", den mellersta som saknar nummer är "Södra villan" och den nedre som har nummer 91:8 är riven.*

Byggnader med en sifferbetäckning som börjar med 91 är bostäder för tjänstemän, medan de med ett nummer som börjar med 92 är bostäder för arbetare.

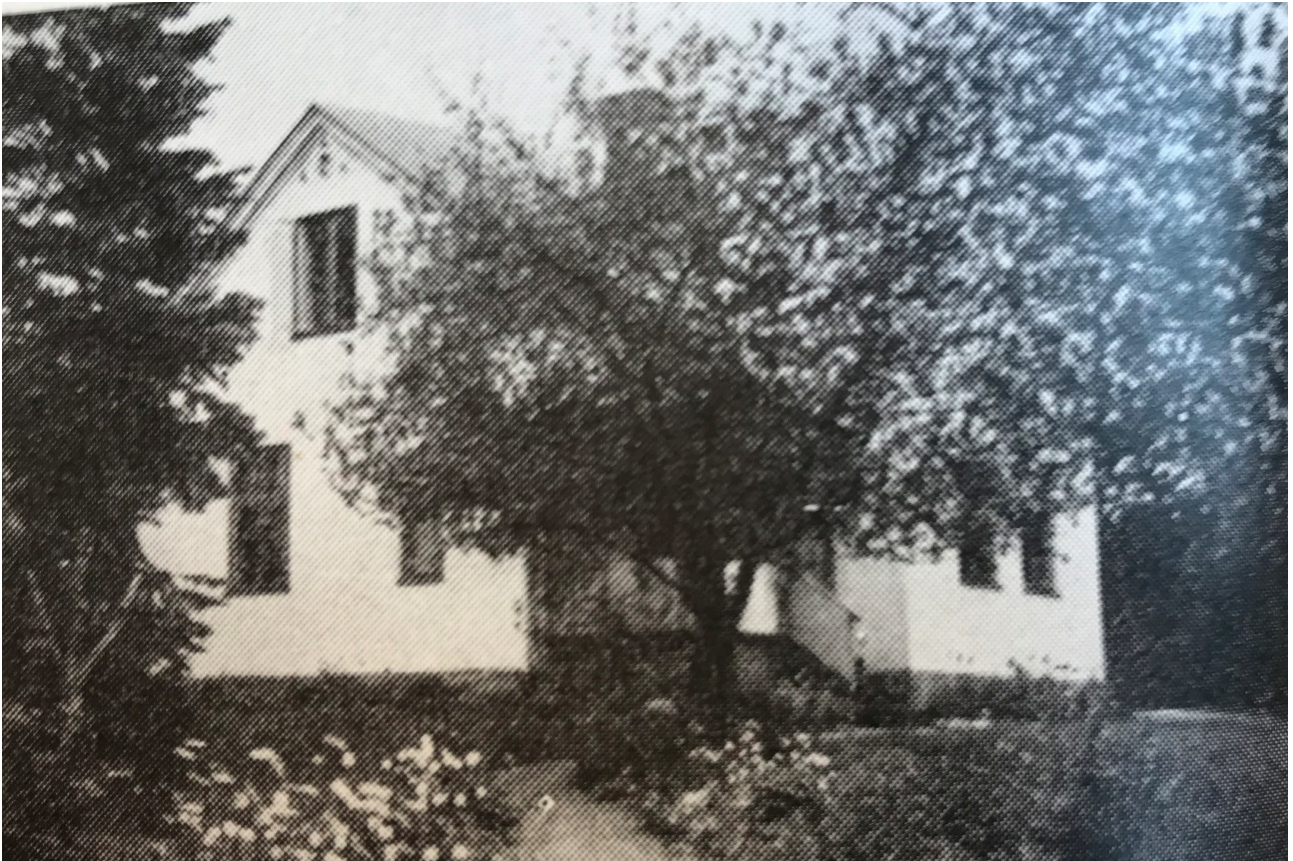
Bild 7. Södra villan på 1940-talet. Bortasett från att entrén idag är inbyggd är stämmer utseendet väl överens med dagens. Lägg märke till den uppodlade trädgårdstomten med bland annat fruktträd, ädelgran och blomsterrabatter på bägge sidor om gångvägen

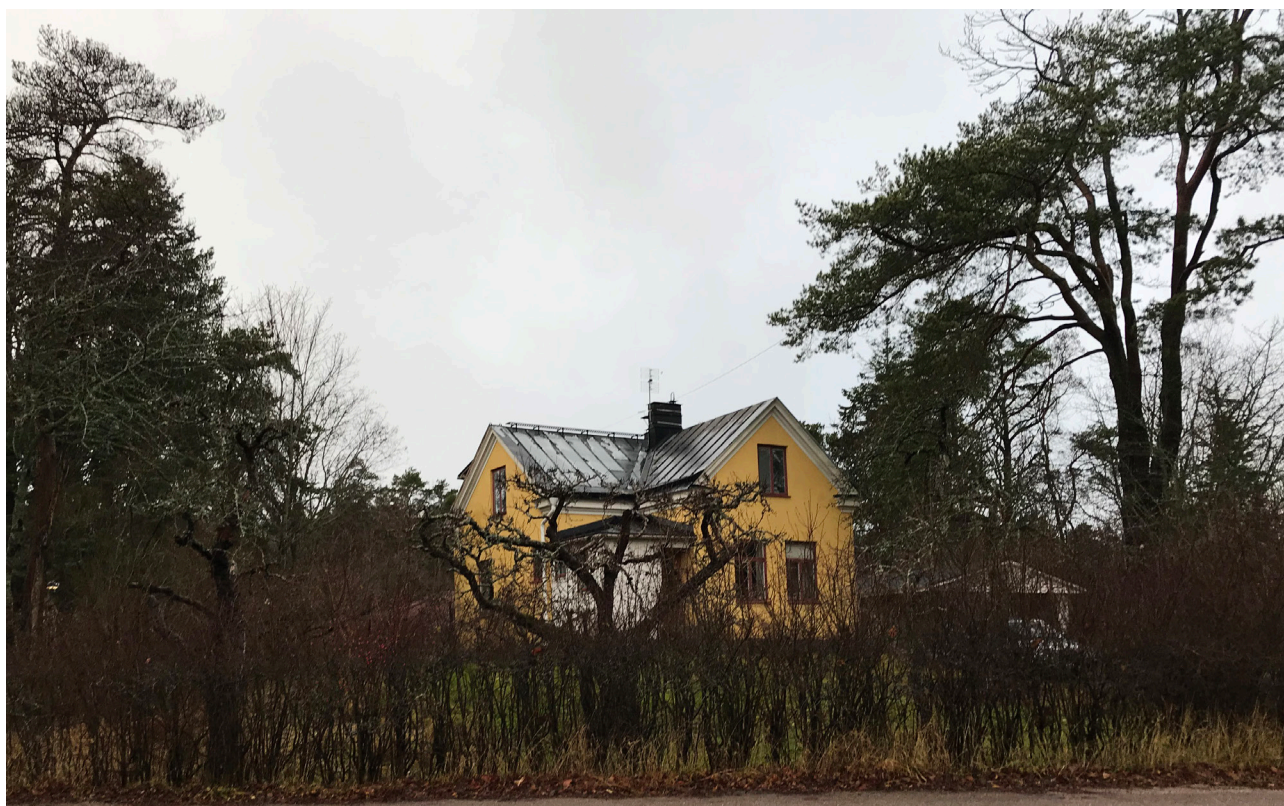
Huggen granit

Stomme murad i tegel med kalkbruk

Slätputsad, lejongul

I bottenvåning ospröjsade tvåluftsfönster av trä med en liggande övre båge. I övervåning ospröjsade tvåluftsfönster. Fönsterbleck av plåt. Karm båge och bleck målade i rödbrunt.

Sadeltak belagt med bandtäckt plåt, svartmålad. Profilerad putsad takfot och taksprång avfärgad i grått. Skorsten inklädd med svartmålad plåt.

Avvattning sker med hjälp av ståndränna och stuprör med utkastare. Ståndränna målad svart, Stuprör inmålade i gul fasadkulör, medan vattkupa är målad i takfotens ljusgrå kulör.

Bild 12. Södra villan mot öster och Flogstavägen. Fotograferad 2019-12-06.

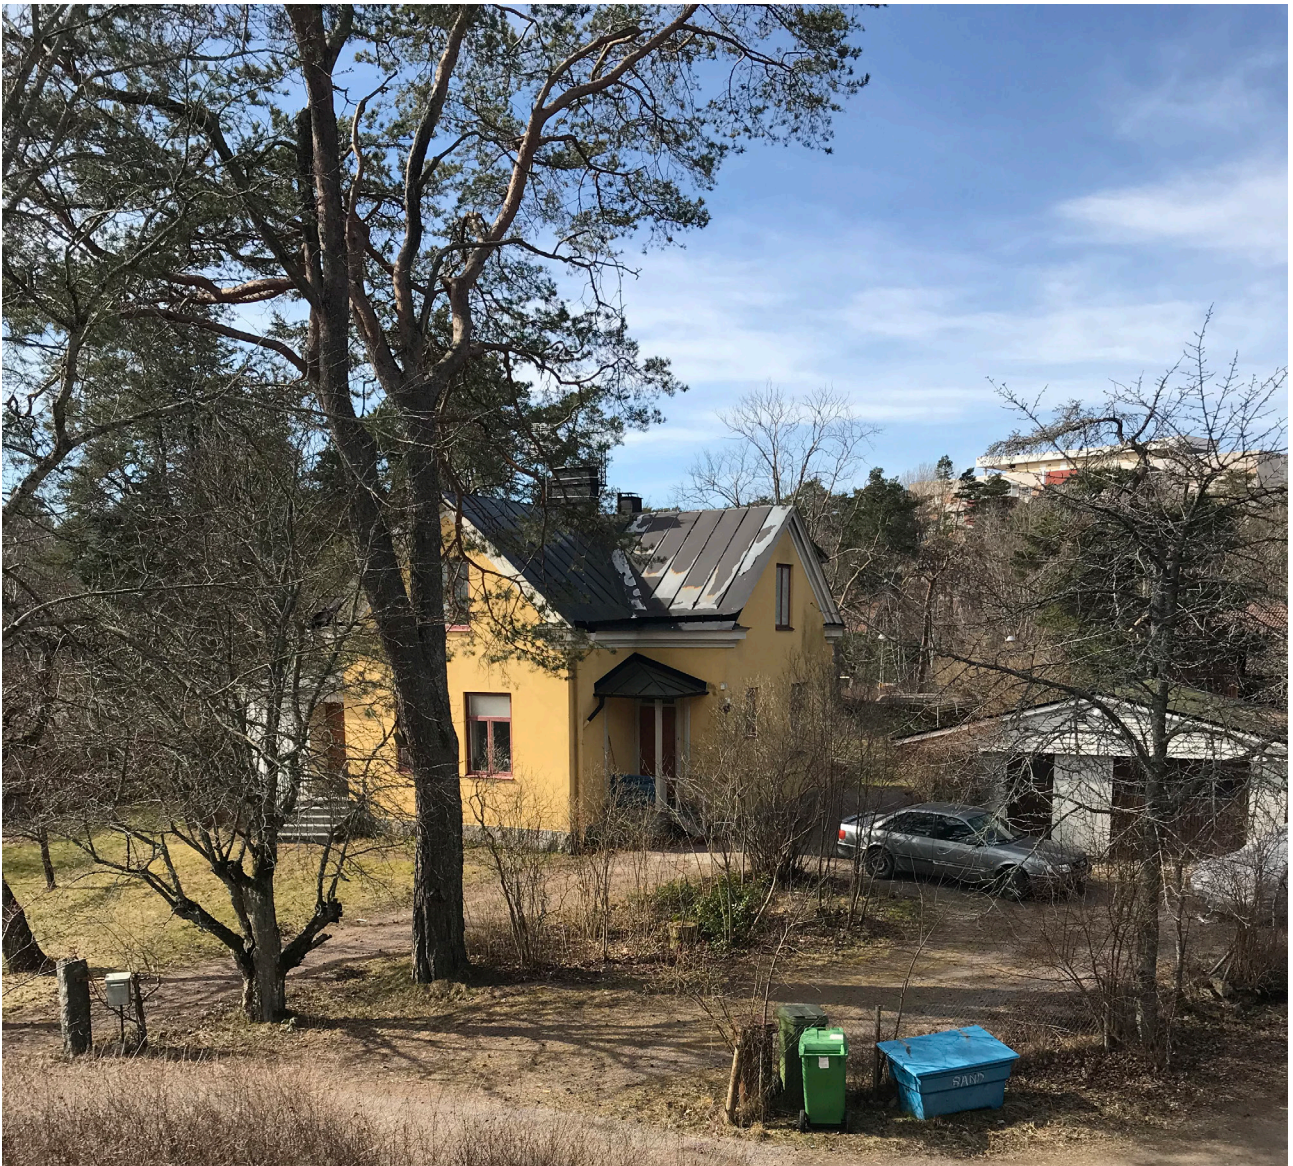
I sydöstra vinkeln finns en utbyggd farstu med fasad av vit locklistpanel. Taket är valmat och belagt med svart bandtäckt plåt. Trappa av betong med räcke av smide.

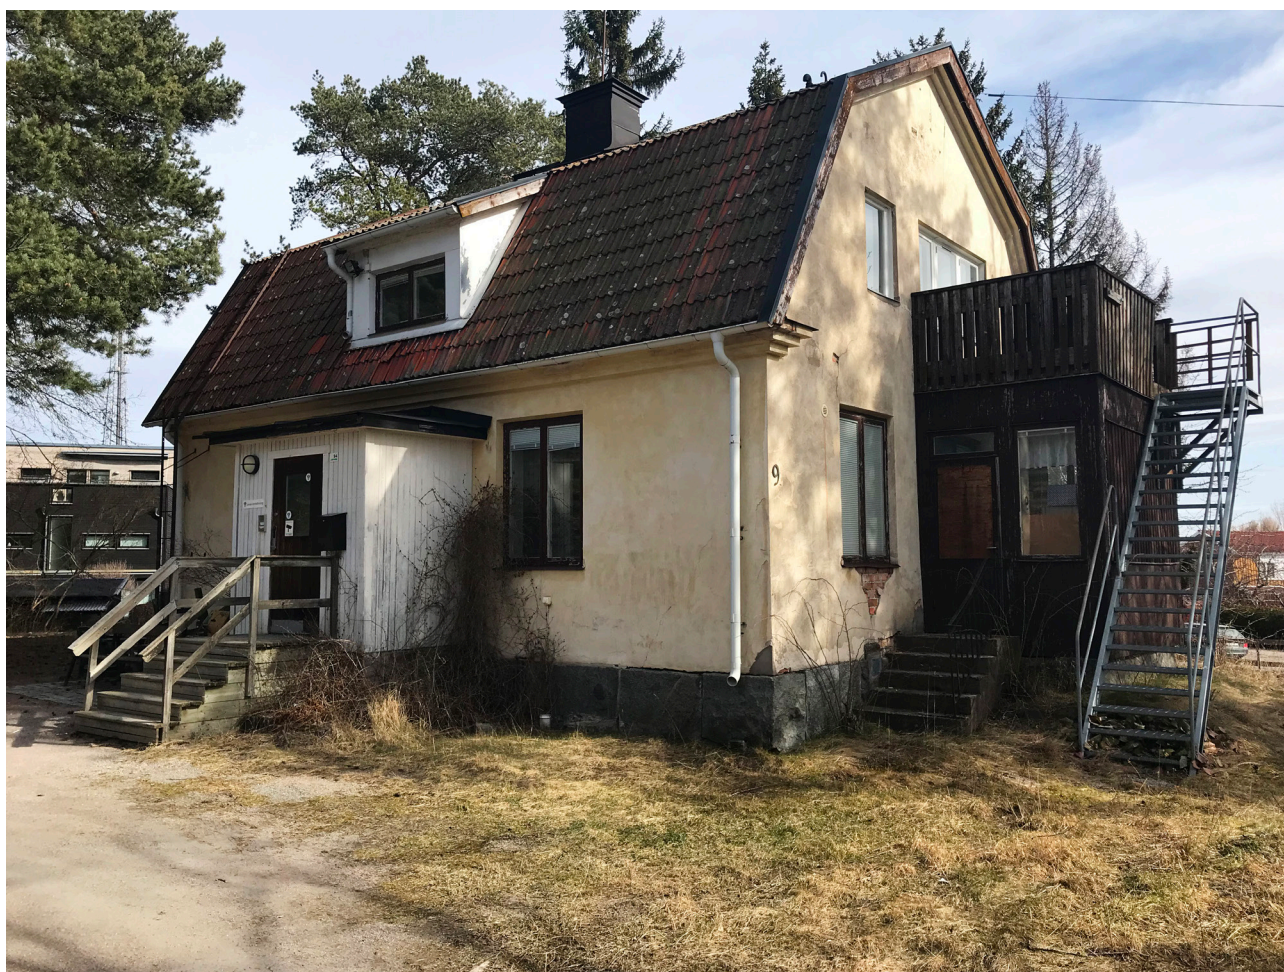
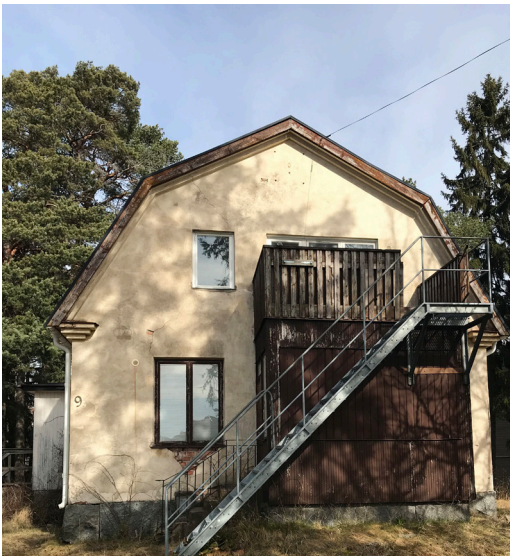
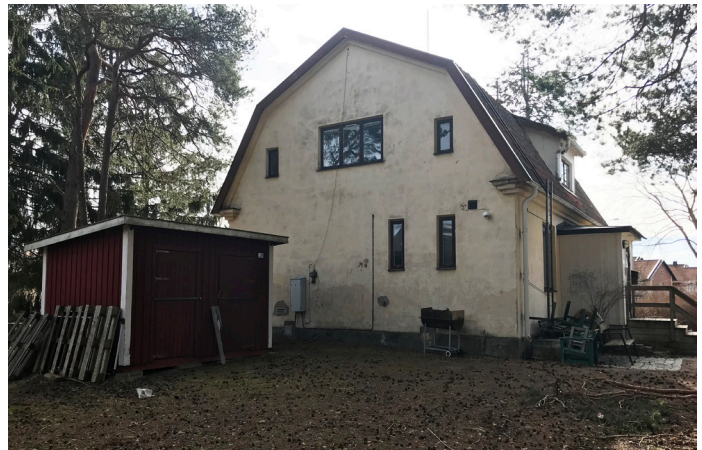
Ospröjsade två- och treluftsfönster av trä med pressade, brunmålade. Fönsterbleck av brunmålade plåt. Södra gavelns övervåning har ospröjsade fönster med aluminiumprofiler och en balkongdörr i

samma utförande.

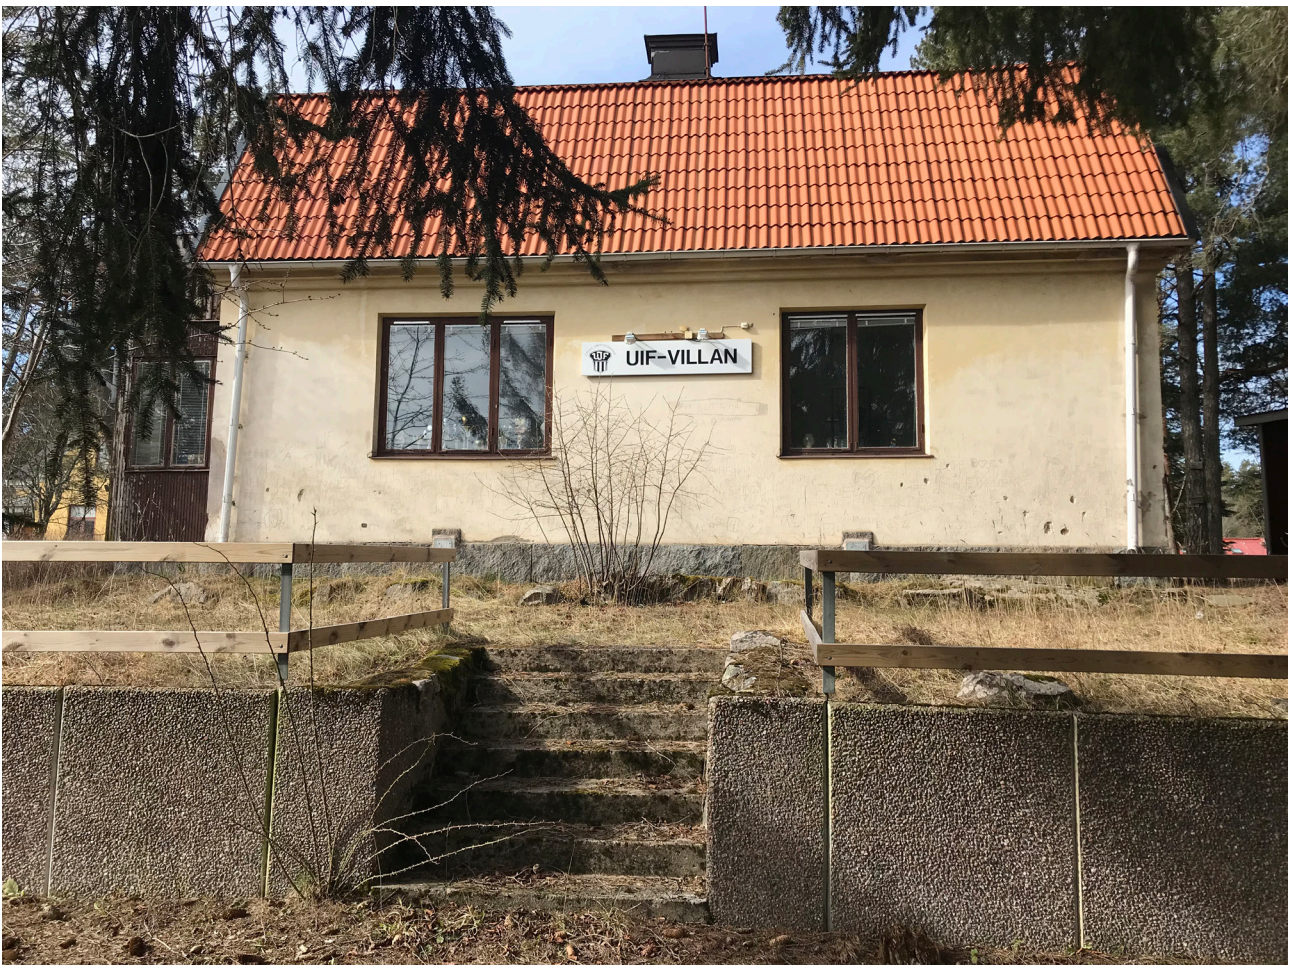
Marken sluttar mot öster och har därför terrasserats med mur och trappa av gråsten i bruk. Murens långsida åt öster har senare byggts på med prefabricerade betongelement med ballast av sjösten.

Bild 13. Troligtvis ursprunglig terrassmur av natursten och bruk, som senare byggts på med betongelement med frilagd ballast av sjösten.

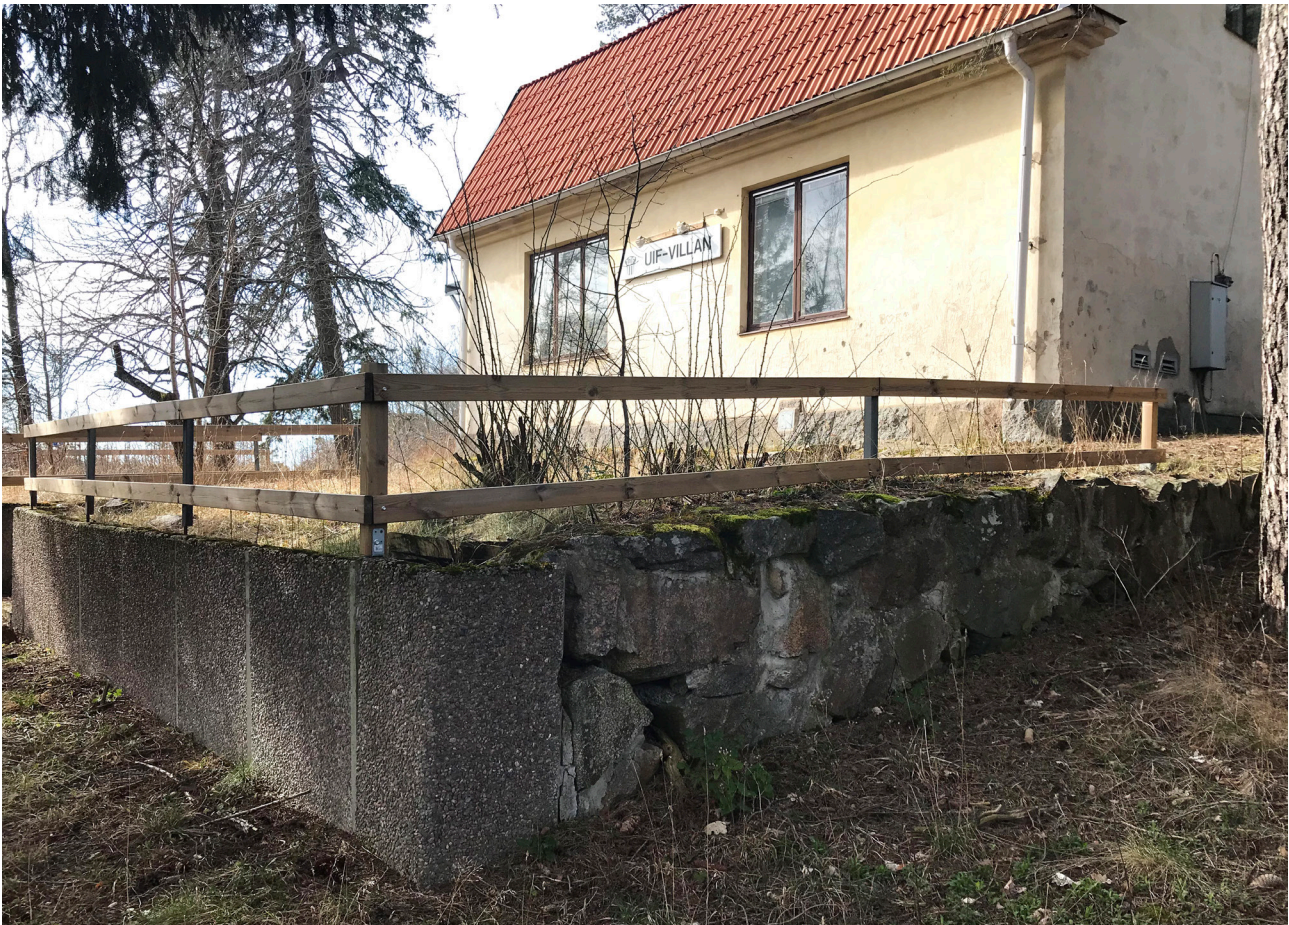
Bild 14. Uthus vid norra villan.

Står på uppstaplade betongplattor

Faluröd stående lockoistspsnel. Knutbrädor och takfot av råplan, vitt

Faluröd locklistpanel med bandgångjärn

Pulpettak med papptäckning
