MILJÖTEKNISK MARKUNDERSÖKNING
TEMPORÄR VÄG KUNGSÄNGSVERKET

296962, Temporär väg, Kungsängsverket, Uppsala

Miljöteknisk markundersökning, temporär väg Kungsängsverket

MILJÖTEKNISK MARKUNDERSÖKNING
**BÅTUPPSTÄLLNINGSPLOTS,
KUNGSÄNGSVERKET**

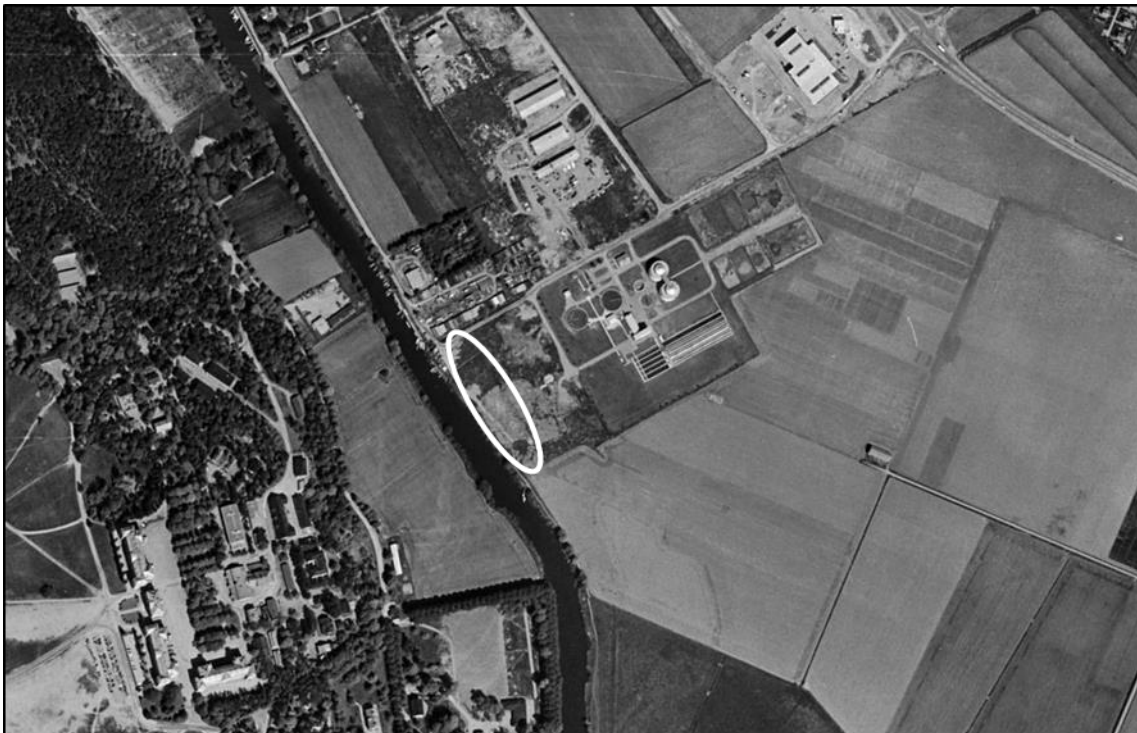
Figur 2. Historiskt flygfoto, undersökningsområdet ungefärligt markerat med vit ellips. Källa: www.eniro.se

Tidigare har marken sannolikt använts som jordbruksmark. Reningsverket anlades 1945 och låg då utanför stadens samlade bebyggelse. På ett historiskt flygfoto, taget mellan 1965 och 1967 (Figur 2), framgår att reningsverket är etablerat och att Kungsängens industriområde börjat växa fram. Omgivningarna i övrigt utgörs till stor del av åkermark. Inom undersökningsområdet ser det ut som att markytan börjat fyllas ut.

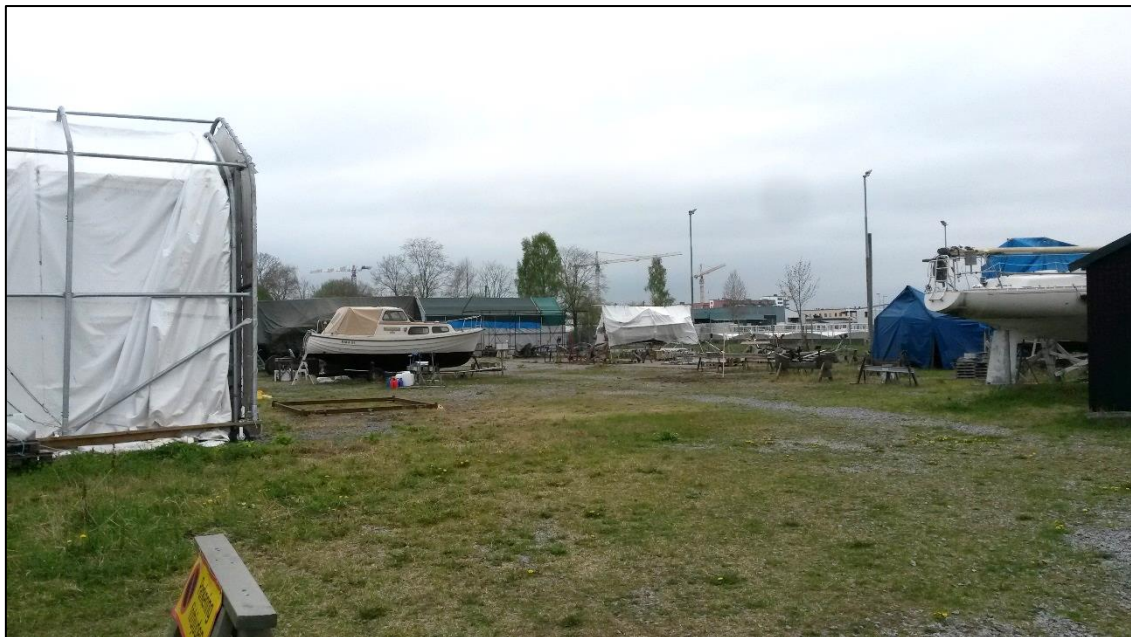
Provtagningsområdet är inhägnat och den plana markytan består av grus- och gräsytor samt mindre delområden med asfalts-/betongytor. Vid provtagningsstillfället hade de flesta båtar sjösatts, men ett fåtal båtar fanns fortfarande kvar inom området. Ställningar, bockar och båttrailers var utspridda över hela området, se Figur 4.

Figur 4: Vyfoto över provtagningsområdet.

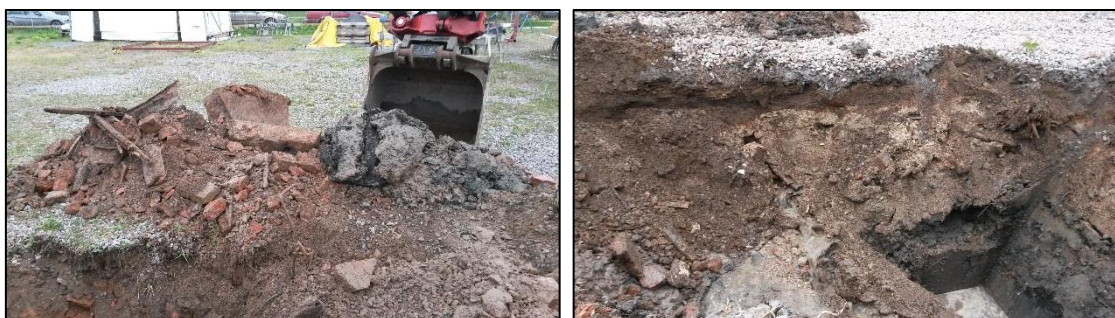
Under provgropsgrävningen noterades att fyllnadsmassorna huvudsakligen består av stenig, grusig sand eller sandigt grus. I vissa av provgroparna innehöll fyllnadsmassorna även skrot och rivningsrester (trä, tegel, asfalt etc.), i synnerhet i provgrop 17T01 och 17T02 (se Figur 5). I södra delen av området var inslaget av rivningsrester betydligt lägre. Naturlig mark (lera) nåddes vid cirka 0,6-0,8 meters djup. I den grå leran noterades ofta svarta inslag av delvis nedbrutet organiskt material, framför allt i de översta skikten av leran (tidigare markyta).

Figur 5: Till vänster: Provgrop 17T02 med stort inslag av rivningsrester i fyllnadsmassorna. Till höger: Provgrop 17T01 med inträngande vatten från gropens norra sida.

I provgrop 17T01 noterades unken lukt och vatten trängde in vid gränsen mellan fyllnadsmassor och lera (ca 0,8 m under markytan). Vatteninträngning noterades också i provgrop 17T02 och 17T05. En svag lukt (eventuellt av petroleum) noterades även i provgrop 17T06. Fältanteckningar med jordlagerföljder och övriga iakttagelser från provgropsgrävningen redovisas i Bilaga 2.
