PM Miljöteknisk markundersökning

Kungsängen 14:5, kvarteret
Fjalar, Uppsala

**Kungsängen 14:1 och 14:5 samt
Kvarngärdet 1:19
Uppsala kommun
Kv Tornet och Fjalar**

Översiktligt PM – Miljö- och Geoteknik inför detaljplanearbete

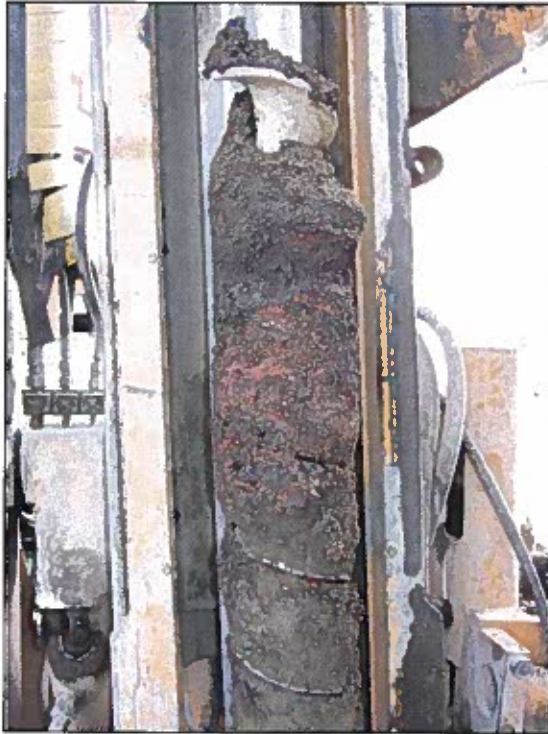
Vid provtagningen noterades förekomst av bland annat tegel, svart material och porslinsrester i de yttligt liggande jordlagren, se figur 2. Utifrån områdets kända historik indikerar detta att området troligen fyllts upp med dittransporterade massor. I övrigt noterades inget avvikande utifrån lukt- och synintryck. Naturligt material förekommer från cirka 1 meters djup inom det aktuella området. Jordprov togs från både fyllnadsmassor och material som bedömdes finnas naturligt på platsen. För mer utförlig beskrivning av jordlagerföljder, se fältanteckningar i bilaga 2.

Figur 2. Fotot visar skruvprov med inslag av tegel vid punkt 1002 inom Kv Fjalar.
