PM Environmental Due Diligence

Kvarngärdet 30:1
Uppsala kommun

Uppdragsnamn
Kvarngärdet 30:1
Uppsala kommun
Due Diligence

Datum
2014-03-31

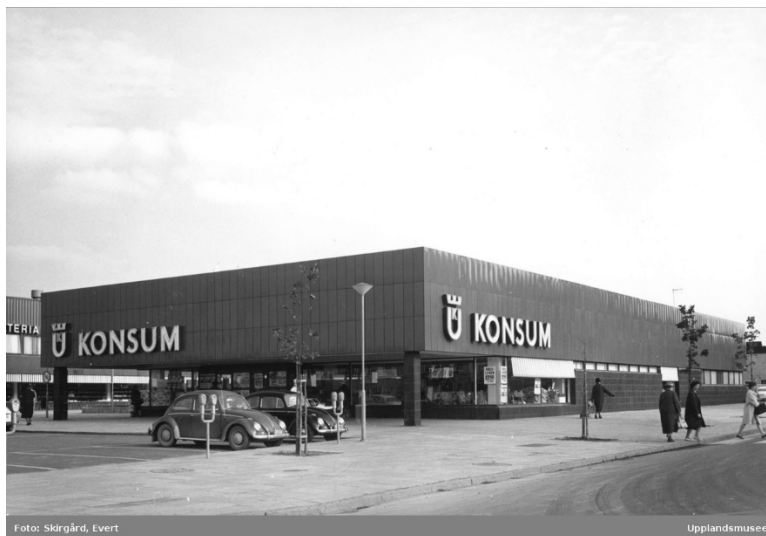
Fotografi 1: Fotografiet är från 1966. Källa <http://digitaltmuseum.se/>

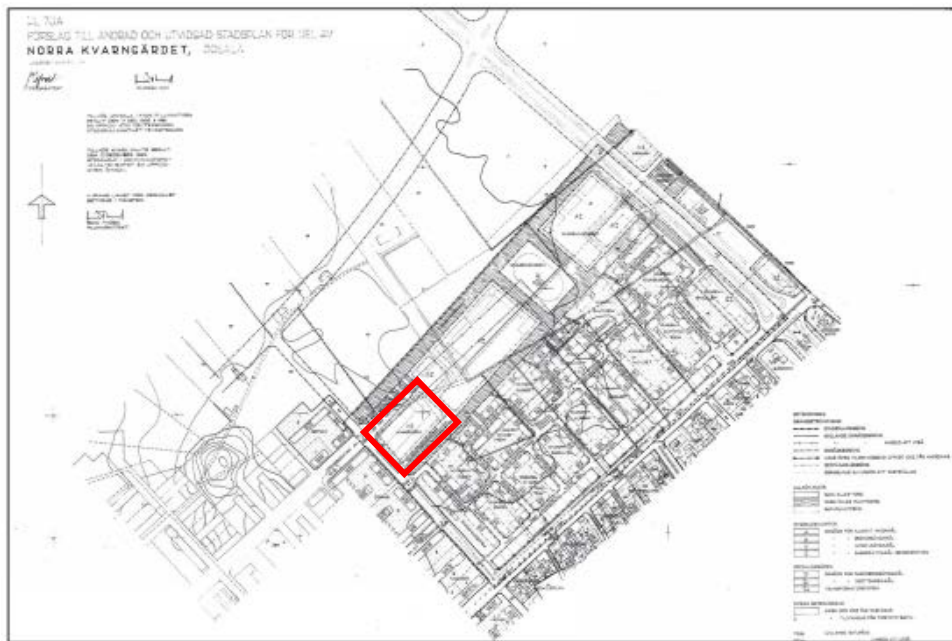
Bild 2: Stadsplanen för den östra och den mittersta delen av Norra kvarngärdet upprättad 1959.

<http://kartan.uppsala.se/>. Fastigheten Kvarngärdet 30:1 är markerat med rött.
Källa Upplandsmuseets rapportserie 2009:20 ISSN 1654-8280

Ett stadsplaneförslag antogs av Uppsala stadsfullmäktige i december 1959 för den östra och mittersta delen av Norra Kvarngärdet, se bild 2. Planen fastställdes ett år senare av länsstyrelsen och de första husen i området börjades uppföras under våren 1961, se bild 3.

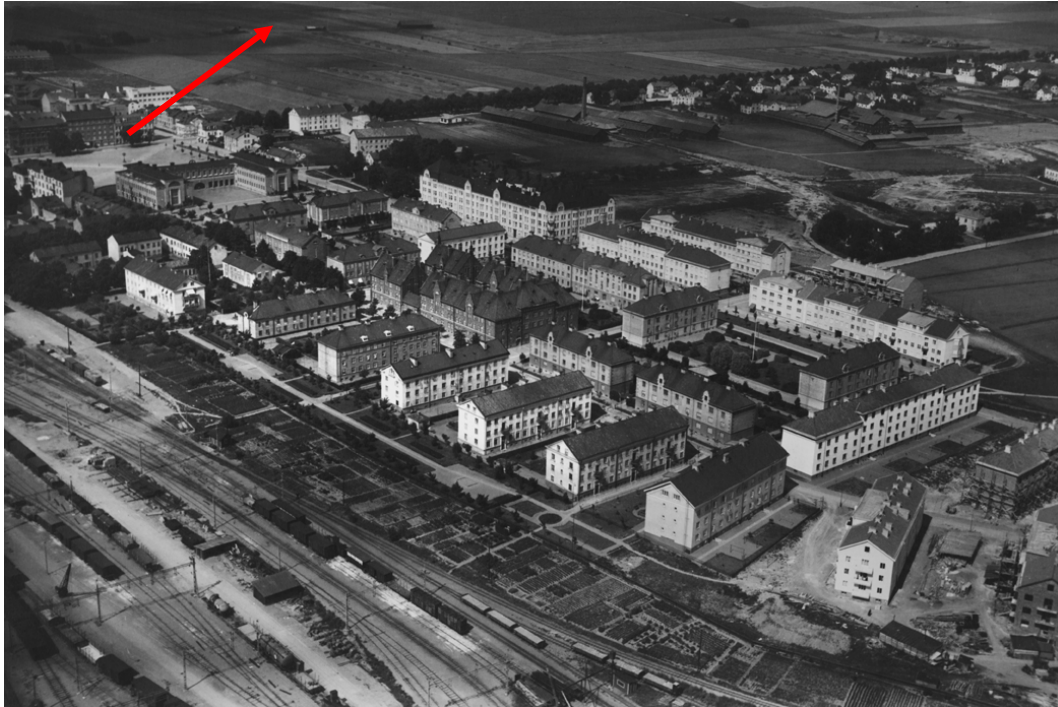
Fotografi 2: Flygfotografi av Oscar Bladh, fotografiet är från 1934 till 1937. Pilen markerar ungefärligt läge för Kvarngärdet 30:1. <https://www.bibliotekuppsala.se/102186/sv/content-pages/oscar-bladhs-flygfotografier>

Sökning av flygfotografier visar att stadsdelen Kvarngärdet har varit åkermark till stadsplanen fastslogs 1960. Flygfotografierna 2 och 3 illustrerar att Uppsala stad slutade vid stadsdelen Höganäs och Vaksalagatan. Flygfotografiet 4 från 1966 visar hur stadsdelen har bebyggt.

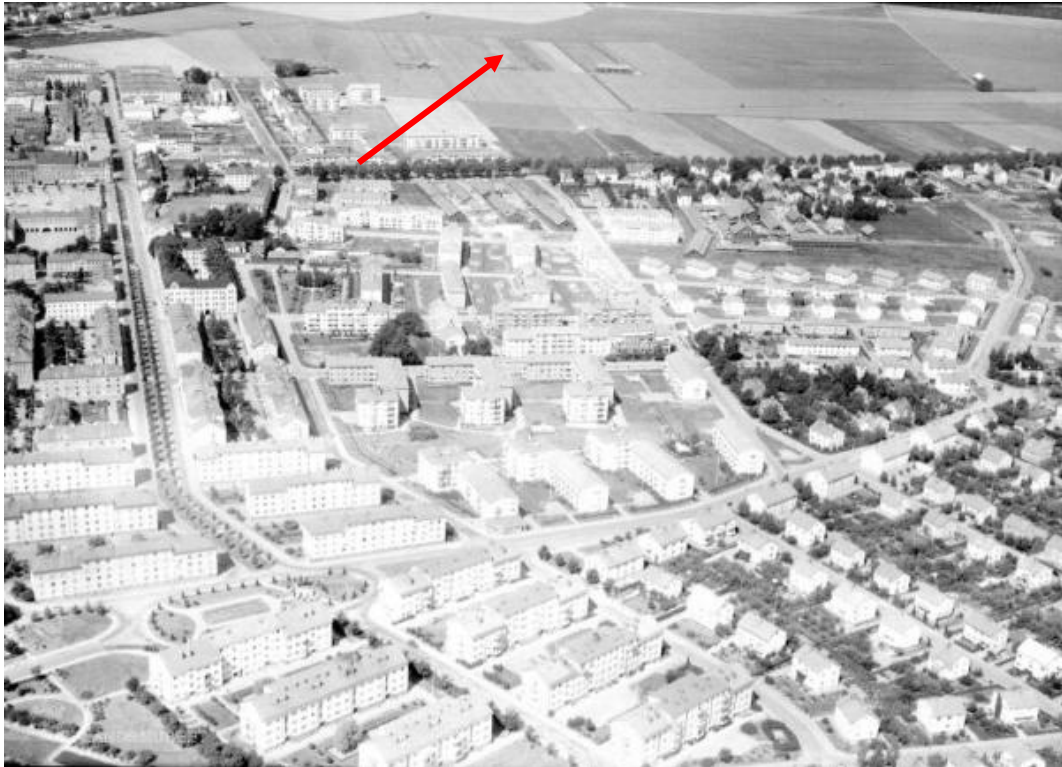
Fotografi 3: Flygfotografi av Oscar Bladh, fotografiet är från 1947. Pilen markerar ungefärligt läge för Kvarngärdet 30:1. <https://www.bibliotekuppsala.se/102186/sv/content-pages/oscar-bladhs-flygfotografier>
