MILJÖTEKNISK MARKUNDERSÖKNING  
KV. LEOPARDEN

UPPDRAG 286953, Leoparden  
Titel på rapport: Miljöteknisk markundersökning Kv. Leoparden  
Status: Koncept  
Datum: 2018-11-14

## SAMMANFATTNING

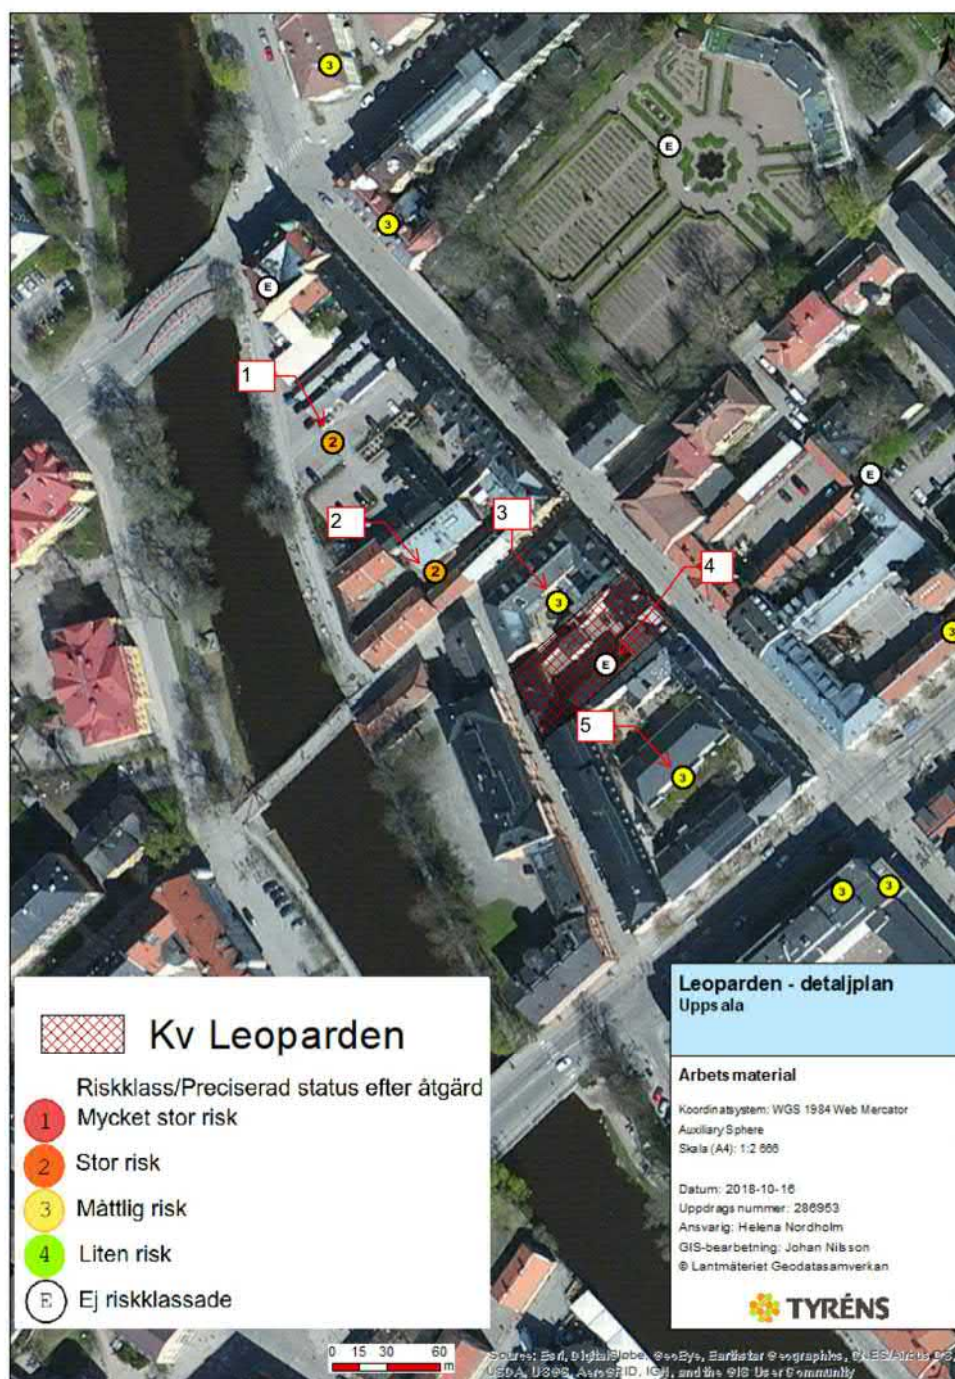
Figur 2 Ortofoto över kv. Leoparden med närliggande MIFO-punkter (Länsstyrelserna, 2018).

Enligt länsstyrelsens MIFO-databas har ett flertal potentiellt miljöfarliga verksamheter bedrivits inom eller i nära anslutning till fastigheten. Totalt bedömdes fem verksamheter som mer relevanta att ta hänsyn till i undersökningen. I figur 2 redovisas information om objektens förhållanden till fastigheten och i tabell 1 redovisas mer detaljerad information om verksamhet och riskklassificering (Länsstyrelserna, 2018).

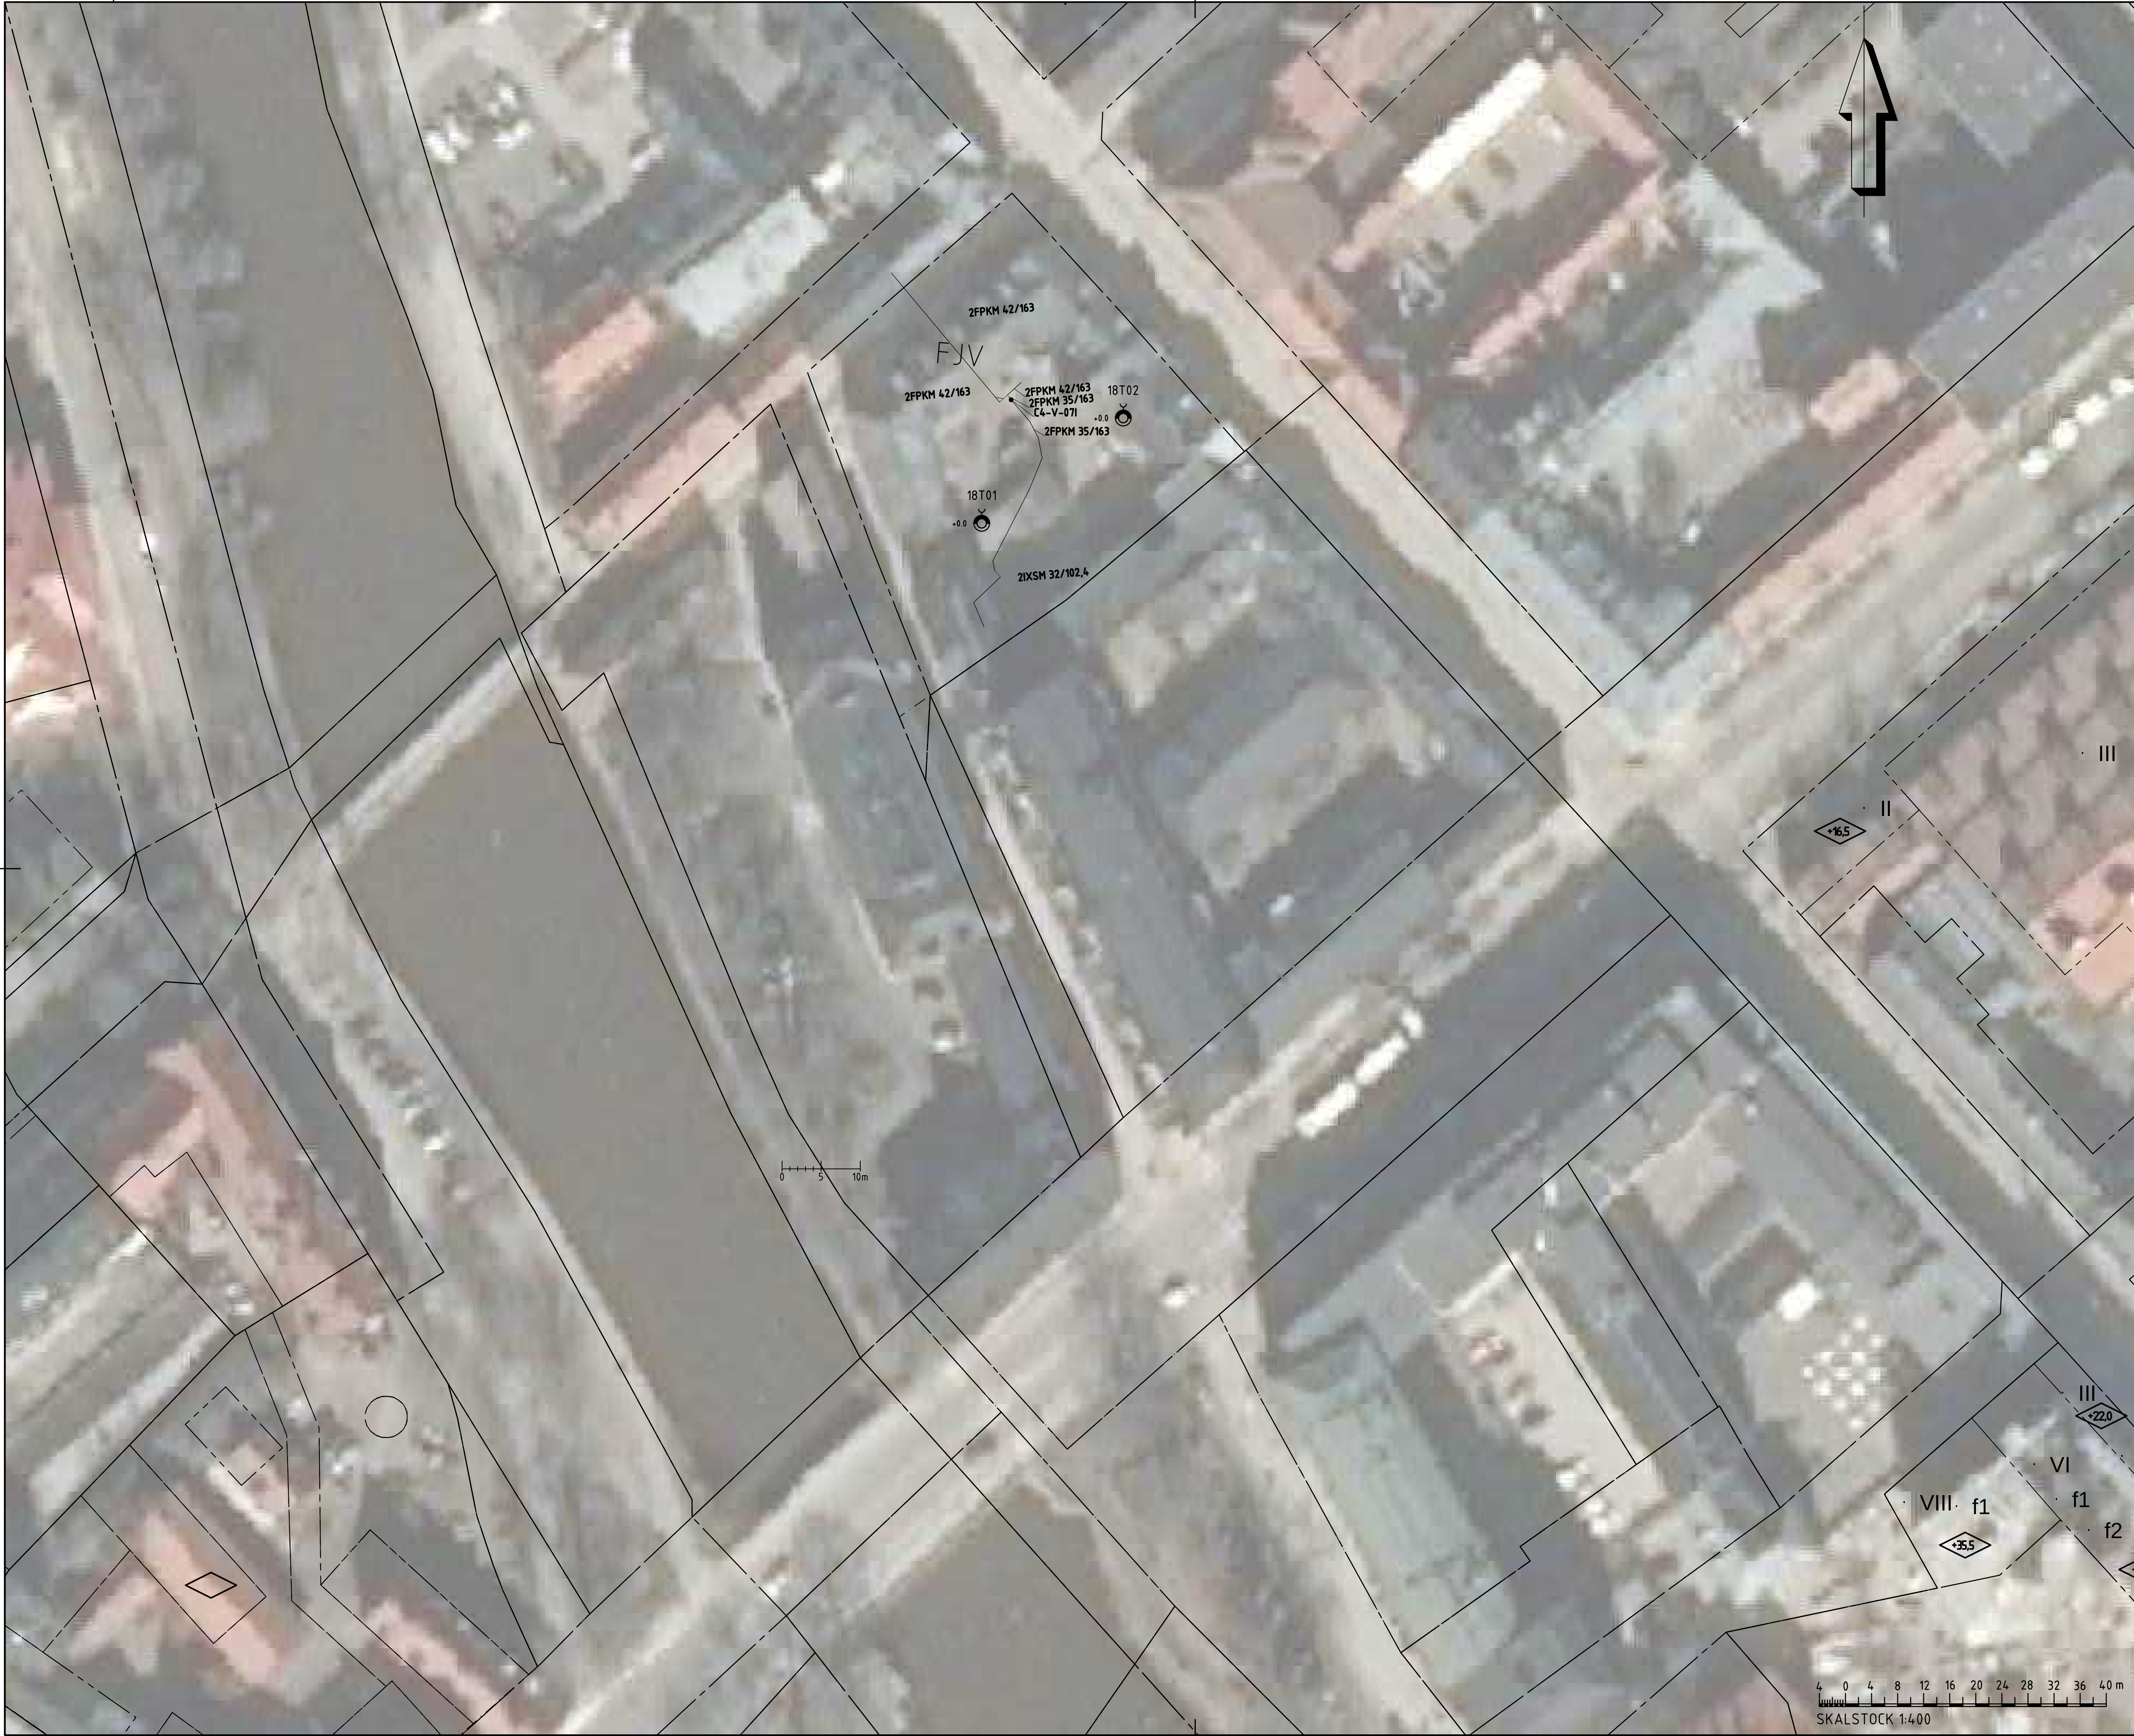
| GILLÖGA AB<br>LEOPARDEN - DETALJPLAN | | | | |

Plankarta omfattande 2 borrhunkar med beteckning 18T01M -18T02M redovisas i bilaga 3.
