Kulturhistorisk analys av
kvarteret Seminariet

Uppsala stad och kommun

UPPLANDSMUSEET

Per Lundgren 2016-09-09

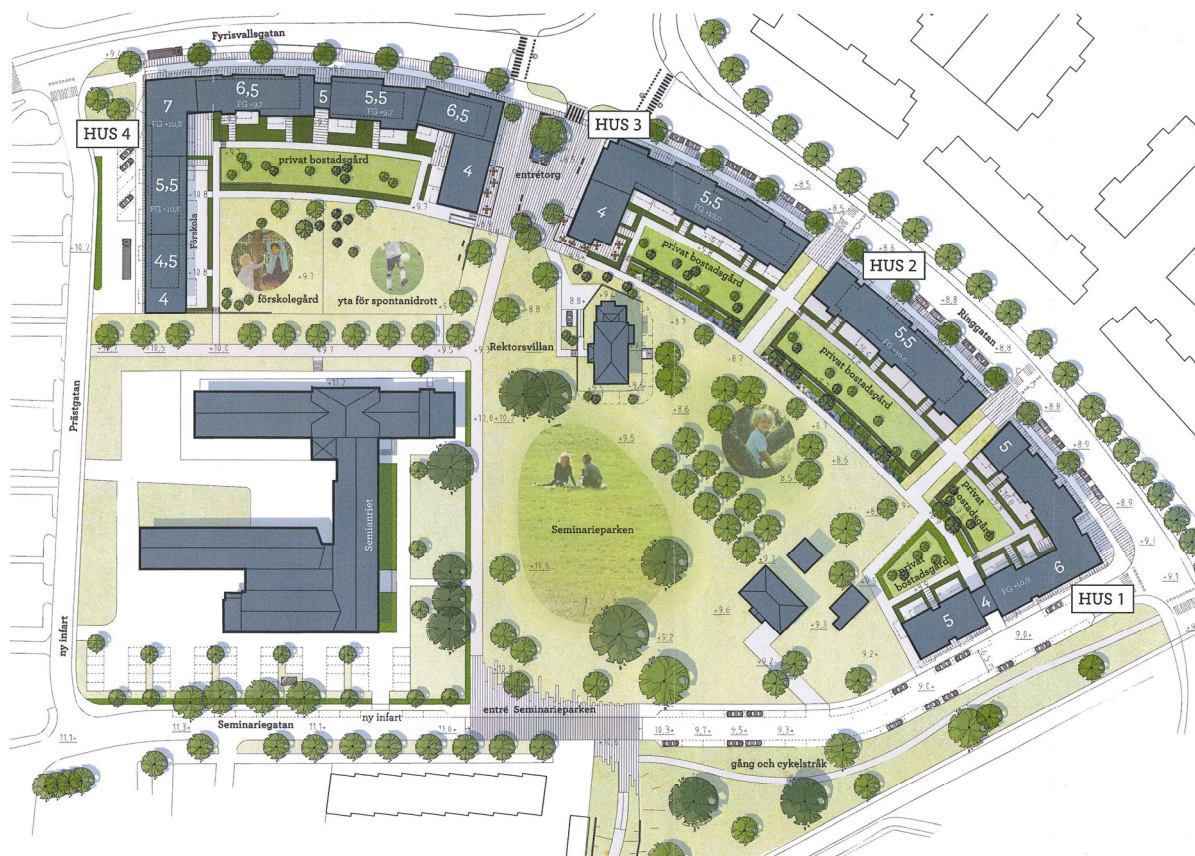
Illustration i utställningshandling 2011. Tema:
