Miljöteknisk markundersökning

Kvarngärdet 9:3
Råbyvägen, Uppsala
Uppsala kommun

Datum: 2013-06-17

Projekt nr: 213 040 00

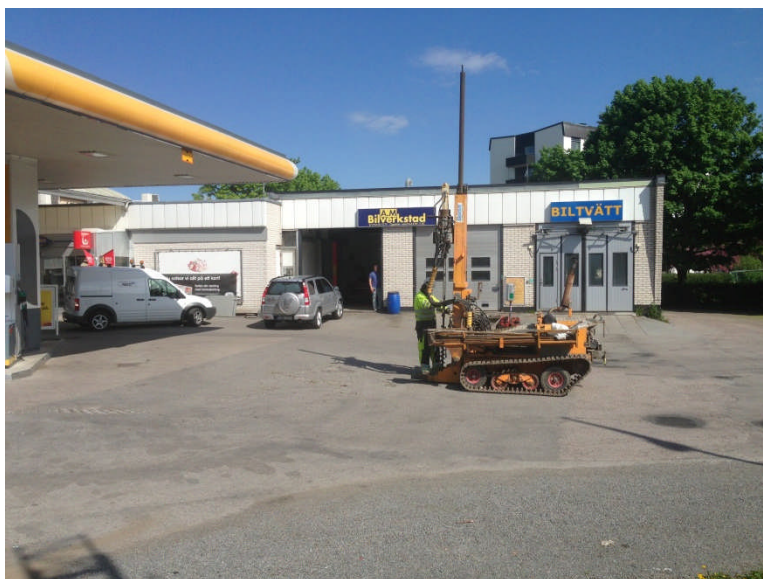
Anläggningen är en bemannad bensinstation med automatisk fordonstvätt och livmedelsförsäljning. Det finns även en fordonsverkstad som arrenderas ut, figur 3. I sydvästra delen av fastigheten finns också en Grill-restaurang, figur 4. Marken är belagd med asfalt inom bensinstationsområdet och gräs i södra delen av fastigheten, figur 3 och 4. Det finns fyra markförlagda cisterner på stationen. En på 30 m³ för diesel (Bilaga 1, cistern 01), två på 30 m³ för 95 oktans bensin (Bilaga 1, cistern 03 och 04) och en på 10 m³ för etanol E85 (Bilaga 1, cistern 02). Tolv pumpar är placerade under skärmtaket. Det finns också en 5 m³ cistern för eldningsolja och en på 10 m³ för spillolja inom byggnaden.

Figur 3. Butik, bilverkstad och biltvätt.

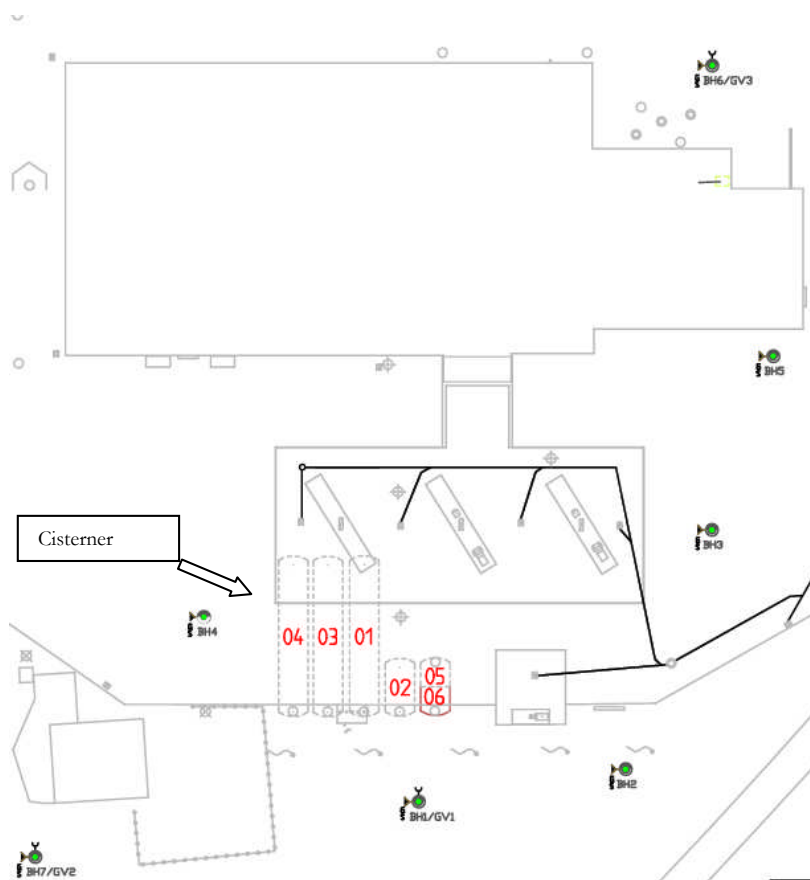
Figur 5. Provtagningspunkter, se även bilaga 1.

Jordprovtagning utfördes i sammanlagt sju provtagningspunkter. Provtagningspunkternas lokalisering redovisas i figur 5 och på situationsplan i bilaga 1. En okulär jordartsbestämning och kontinuerlig mätning av porgas (flyktiga kolväten) med PID-instrument Photovac 2020 Pro gjordes i varje provtagningspunkt. Lagerföljder för varje provtagningspunkt och övrig borrhålsinformation redovisas i bilaga 2.
