Markmiljö Kvarngärdet 56:1 och 56:6

Norra Kapellgärdet, fastigheterna Kvarngärdet 56:1 och 56:6

Översiktlig MMU Norra Orgeln, Uppsala

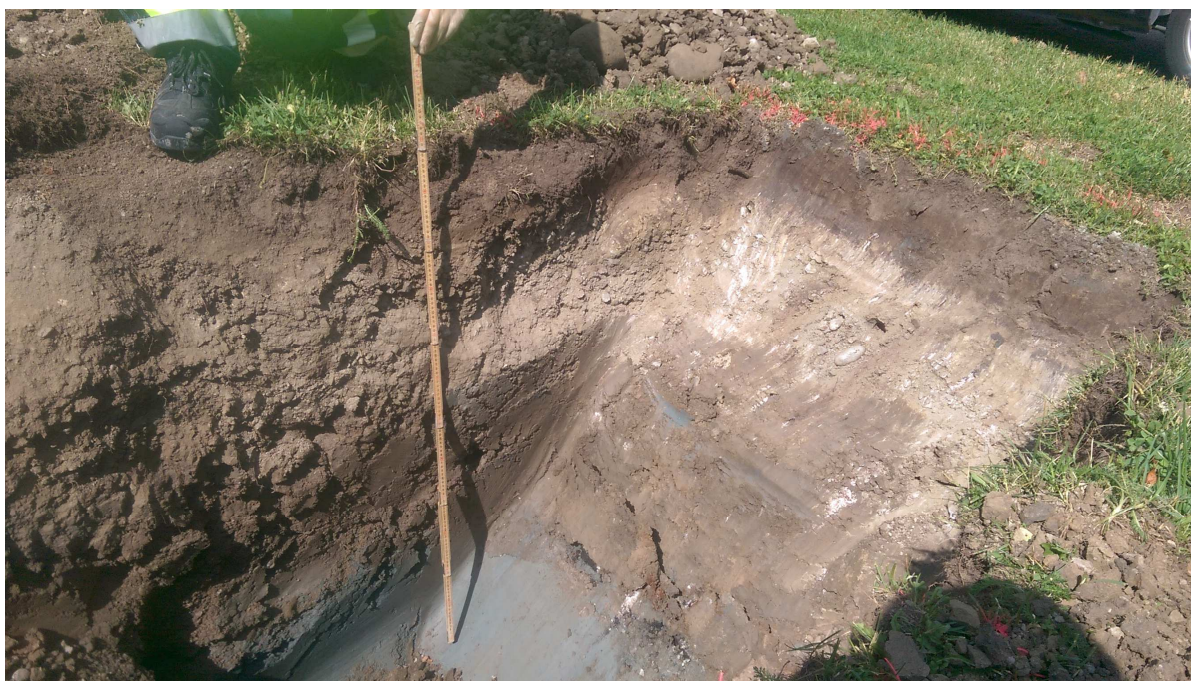
| Provgrop: 16NCC_1 | | Provtagare: Mona Newair | 2016-06-23 |

| Provgrop: 16NCC_1 | | Provtagare: Mona Newair | 2016-06-23 |
|---|---|---|---|
| 0-0.2 | Matjord, fyllnadsmassor | Mörkbrun, ingen lukt | |
| 0.2-0.5 | Torrskorpelera | Ljusbrun. Bitar av asfalt på nivå 0,2-0,3 m som var svarta, ingen lukt. | Metaller, alifater, aromater, PAH |
| 0.5-0.9 | Torrskorpelera | Brun, något rostfärgad | |
| 0.9-1.2 | Sulfidlera | Blågrå | Metaller, svavel, NNP |

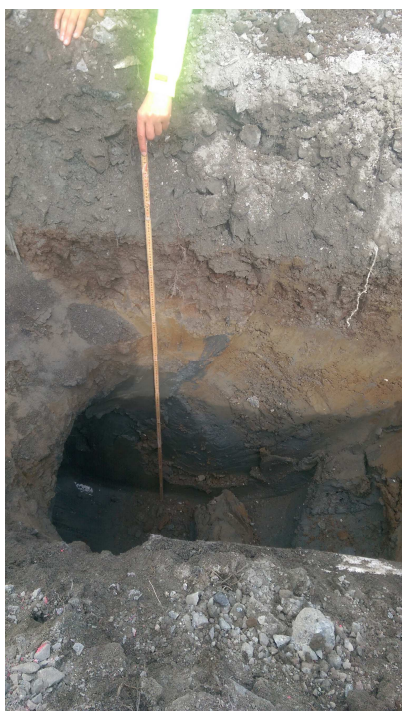
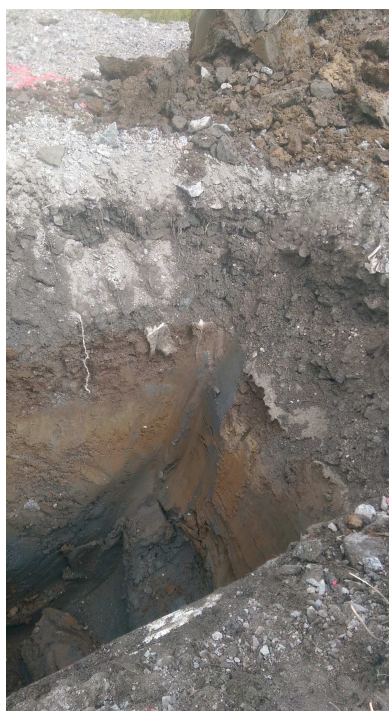
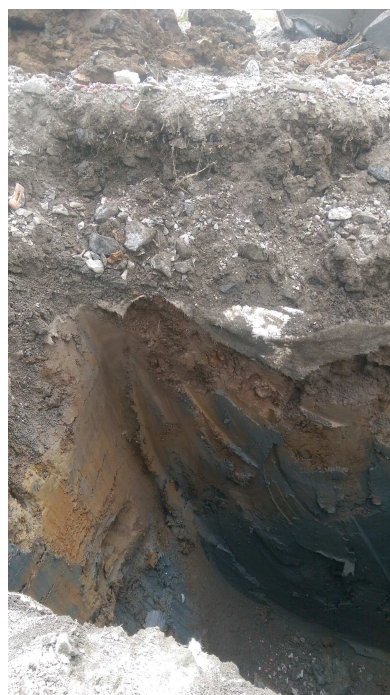
| Provgrop: 16NCC_2 | | Provtagare: Mona Newair | 2016-06-23 |

| Provgrop: 16NCC_2 | | Provtagare: Mona Newair | 2016-06-23 |
|---|---|--|---|
| 0-0.5 | Krossmaterial | Bärlager av krossmaterial (grå) på geoduk | |
| 0.5-1.0 | Torrskorpelera | Rostbrun, ingen lukt | Metaller |
| 1.0-2.0 | Lera | ljusgrå, ingen lukt | Metaller, alifater, aromater, PAH |
| Från ca 1.8 | Lera | Mörkgrå sulfidlera? Svårt att se horisonten | |

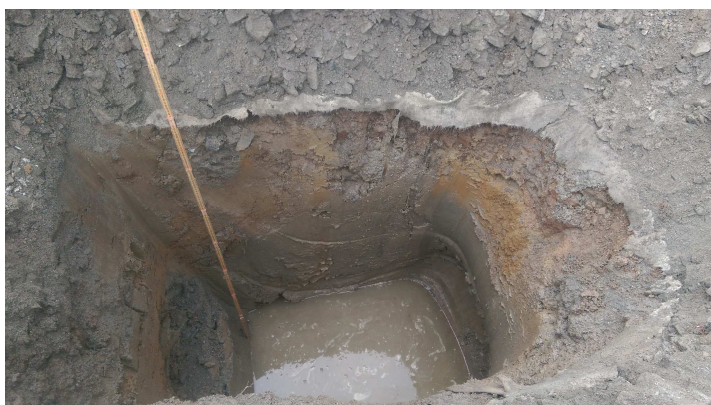
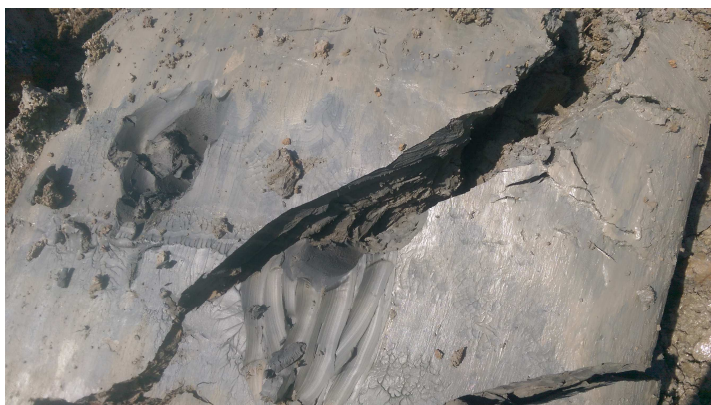
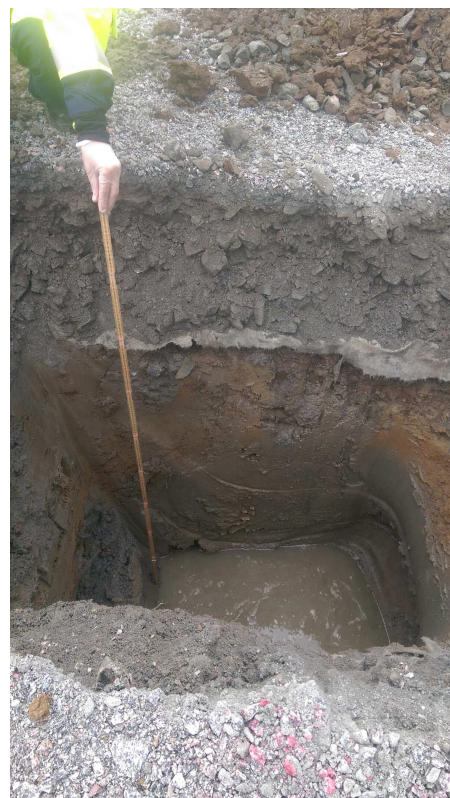
| Provgrop: 16NCC_3 | | Provtagare: Mona Newair | 2016-06-23 |

| Provgrop: 16NCC_3 | | Provtagare: Mona Newair | 2016-06-23 |
|---|---|---|---|
| 0-0.5 | Krossmaterial | Bärlager av krossad sten grå. Geoduk undertill | |
| 0.5-1.0 | Torrskorpelera | Rostfärgad | Metaller |
| 1.0-2.0 | Lera | Grå färg | |
| +2.0 | Lera | Sulfidlera? Mörkgrå | Svavel, NNP |

Ingen lukt.
Provgropens djup under marknivå var ca 2m.
Markvatten trängde fram i nederkant av provgropen.
