Projekterings-PM Geoteknik

Kungsängen 1:17 m.fl., Uppsala kommun

Datum **Reviderad**
2016-12-13 2018-07-06

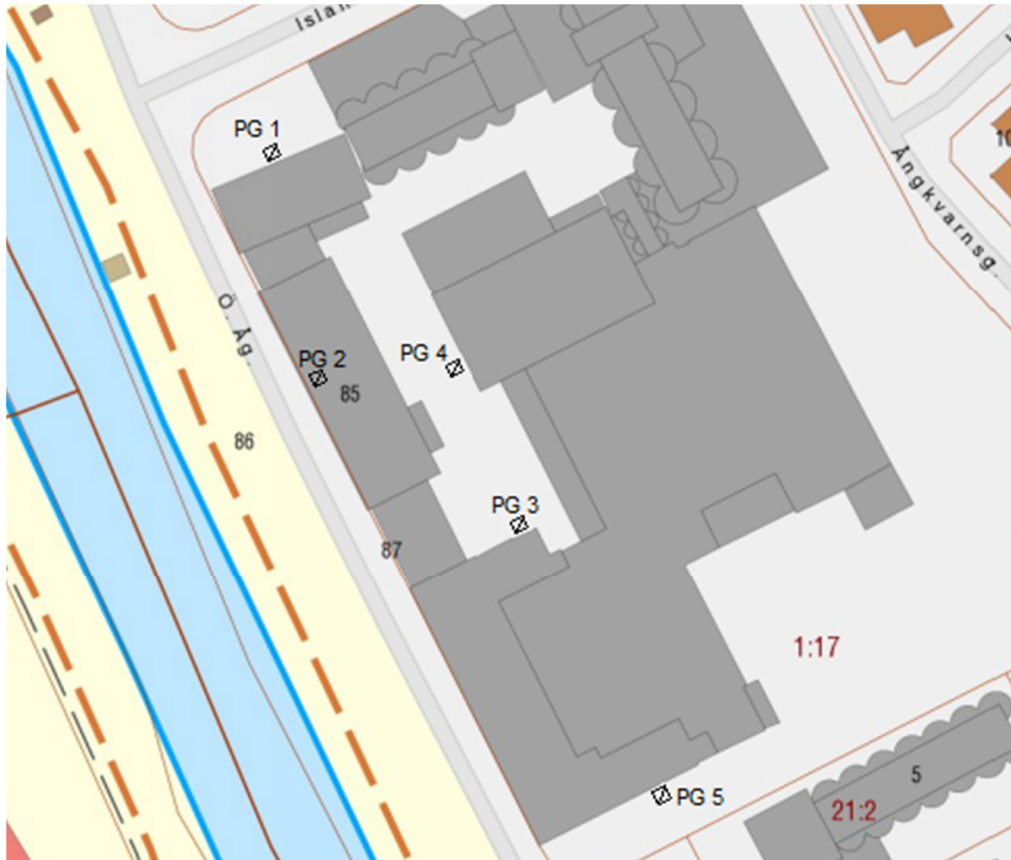
Figur 3 Ungefärligt läge av provgropar. Provgrop 2 är utförd i ett tidigare uppdrag

Som komplettering till arkivinventering har 3 nya provgropar utförts vid Silomagasinet (PG 1), Jästfabriken (PG 3) och Mjölsilo/Makaronifabriken (PG 4), se, Figur 3.

En provgrop (PG 5) upptogs utmed Jästfabrikens södra sida. Arbetet avbröts med anledning att ett större kabelstråk låg i vägen, se Figur 3 samt Figur 4.5 i Bilaga 4.

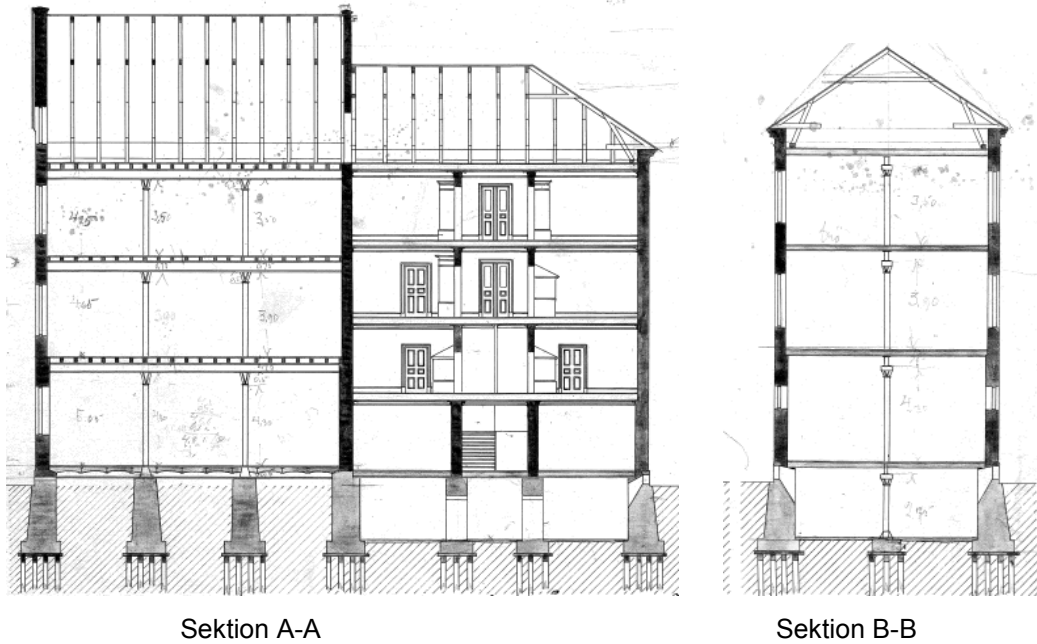
Sektion A-A

Byggnaden är grundlagd med träpålar. En del av byggnaden har källare medan övriga delar är utan källare. Grundläggningsnivån är dock densamma inom hela byggnaden.

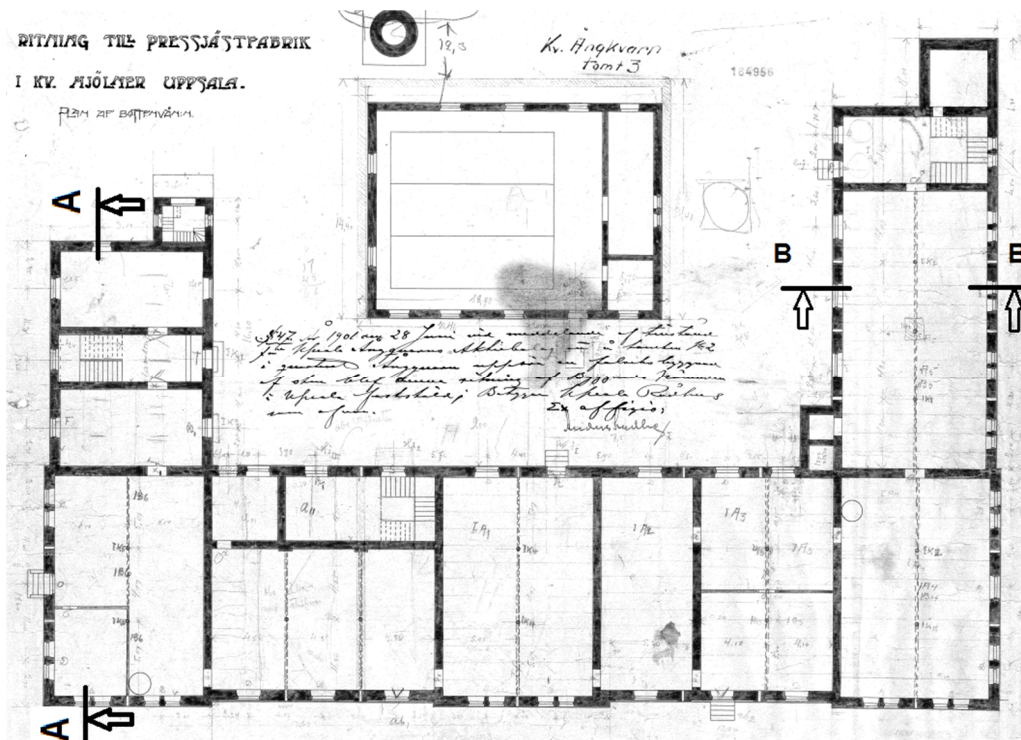
Figur 8 Jästfabriken

Jästfabriken är uppförd i början av 1900-talet och har under tiden 1940-1970 varit föremål för flera om- och tillbyggnader enligt bevarade arkivhandlingar. Enligt handlingar hade utförts både renoveringar och förstärkningsarbeten. Även den här byggnaden har påverkats av sättningar under en lång tid.

Byggnaden har vissa skador i fasad som sannolikt beror av ojämna sättningar, se figur 10 och figur 11.

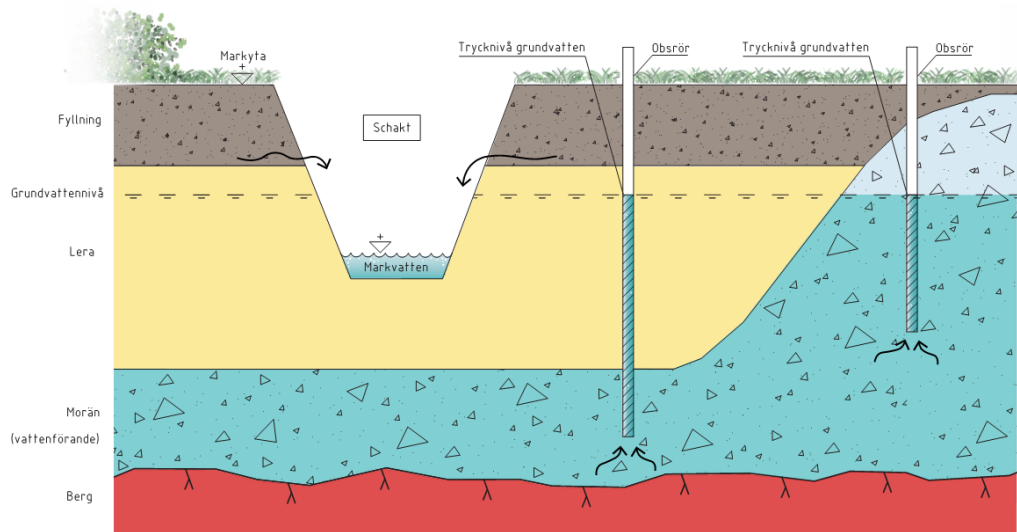
Figur 1. Illustration på skillnaden mellan markvatten och grundvatten. De två grundvattenrören visar hur leran förhindrar grundvattnet att ligga på sin trycknivå.

Grundvattnet finns i den mer permeabla friktionsjoden där grundvattnet kan röra sig. I de fall där lera ligger ovan friktionsjord kan leran fungera som ett lock och stänger in grundvattnet i friktionsjorden. Grundvattenytan ligger således vid lerans underkant medan grundvattnets trycknivå kan ligga på en högre nivå. Penetreras leran med t.ex. ett grundvattenrör så lägger sig grundvattenytan i röret på grundvattnets trycknivå. Markvatten kommer från nederbörd som rör sig i marken, främst i fyllningslager ovan den täta leran. Vid schakt i lera så kommer leran fungera som en bassäng och stänga inne vattnet. Markvatten är normalt inga problem att pumpa bort vid schaktning. Se Figur 1 för en illustration.

Intill byggnader med träpålar krävs dock stor noggrannhet så att man inte riskerar att sänka markvattennivån som är en förutsättning för en syrefri miljö vilken är en förutsättning för träpålarnas fortlevnad.

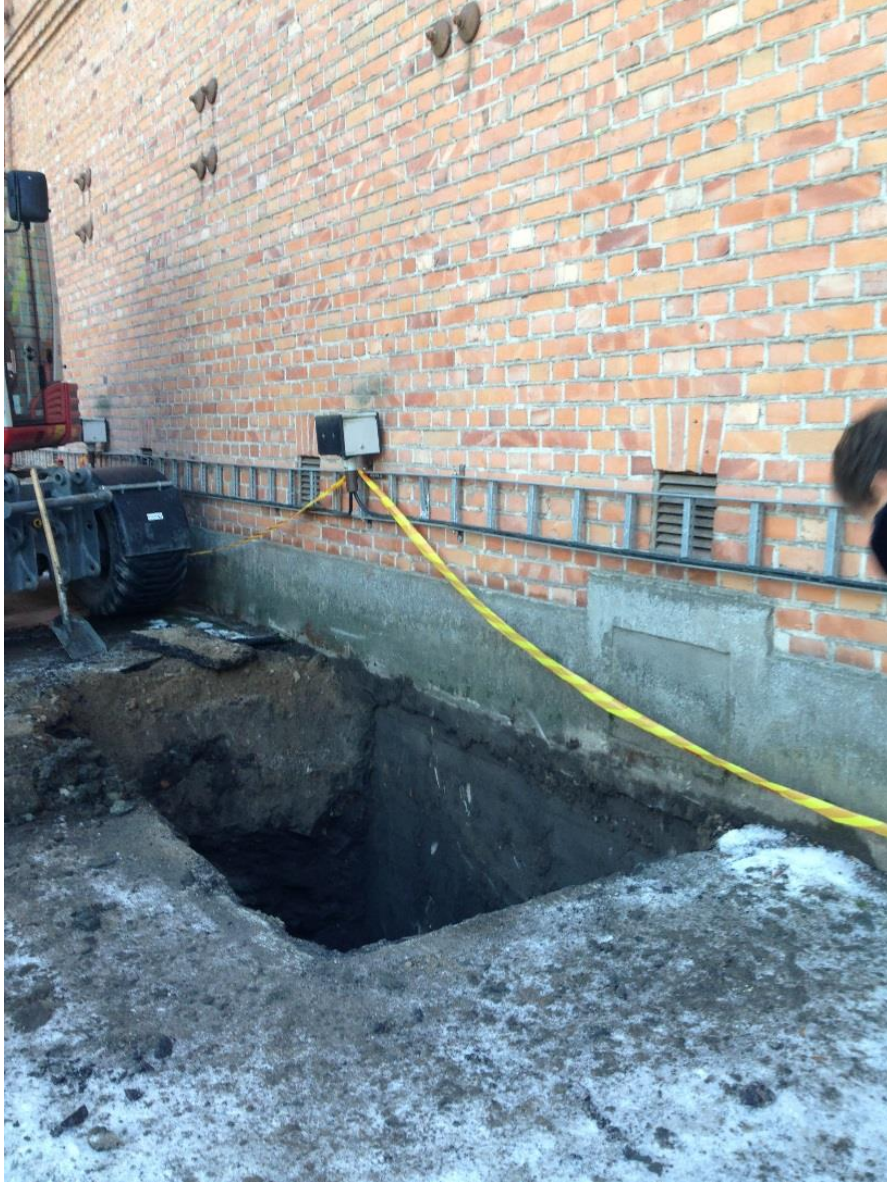
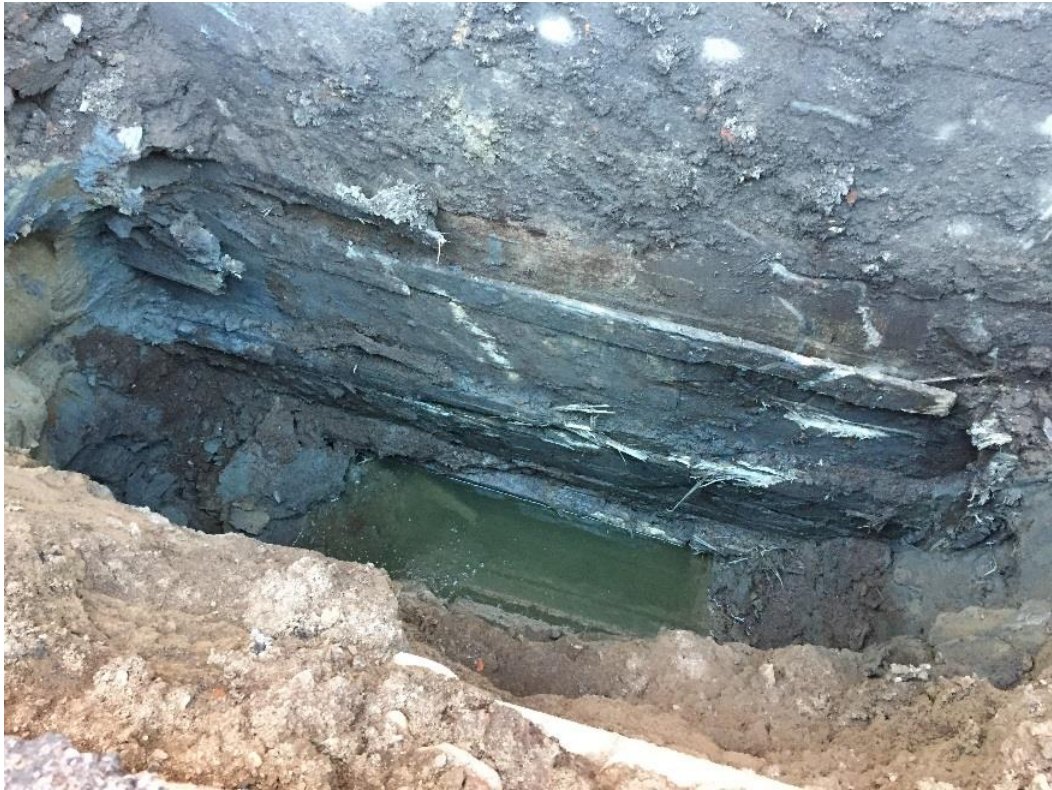
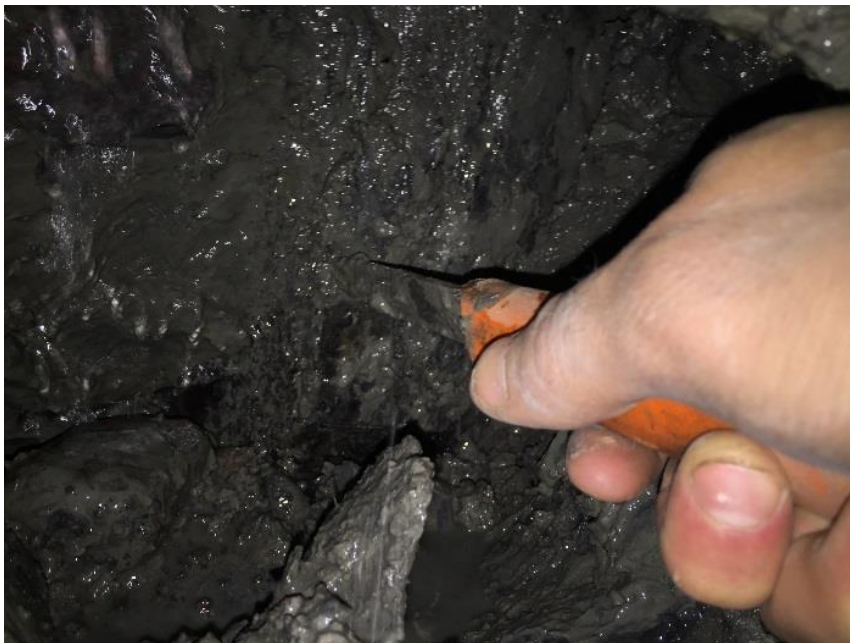
Bilaga 2 Provgrop – Silomagasinet

Pålarna var framschaktade under sulan som ligger på nivå ca +0,8, d.v.s. ca 3,5 meter under markytan på parkeringen.

Pålarna var i mycket god kondition och en knivspets gick endast att sticka in knappt 10 mm med handkraft.

Dimensionen i toppen var 200 mm och pålarnas inbördes avstånd var c:a 1,2 m.

Den stabiliserade vattenytan var belägen nivå +1,0, d.v.s. över pålavskärningsnivån.

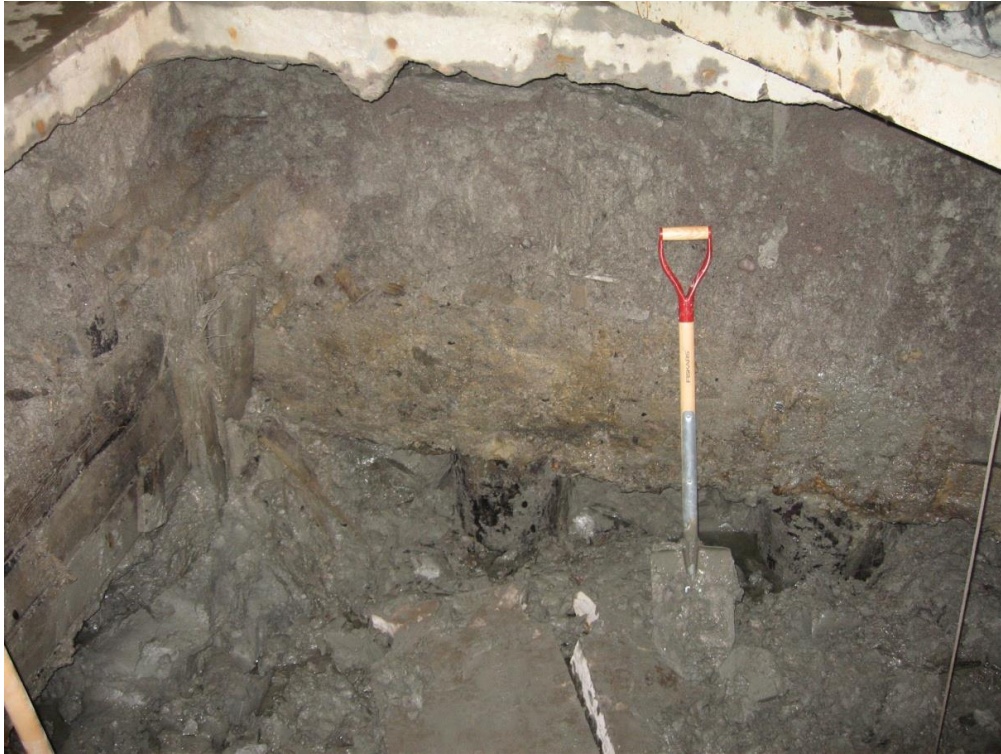
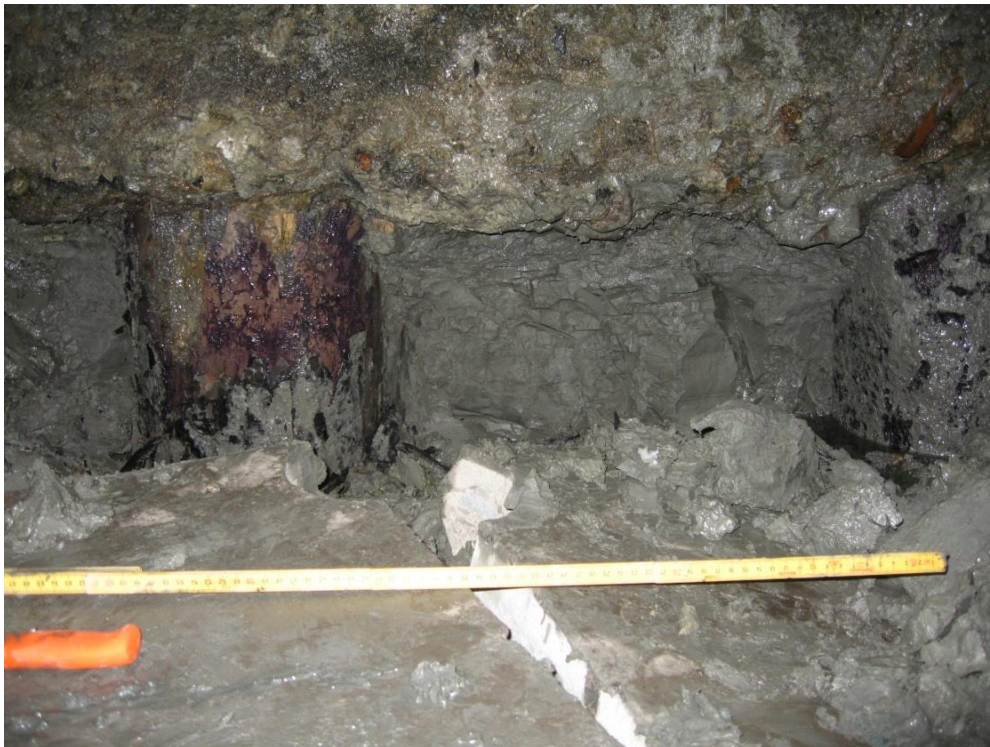
Bilaga 3 Provgrop – Kvarnbyggnaden, 2009-09-11

I gropen noterades förutom pålarna gammalt formvirke som delvis var angripet av röta. Pålarna däremot var i mycket god kondition och en knivspets gick endast att sticka in knappt 10 mm med handkraft.

Dimensionen i toppen var 300-350 mm och pålarnas inbördes avstånd var c:a 900 mm.

Den stabiliserade vattenytan var belägen nivå med källargolvet och tillströmningen bedömdes vara god.

Efter återfyllning och igengjutning av golvet installerades ett lock för att möjliggöra framtida kontroll av vattennivån i grunden.

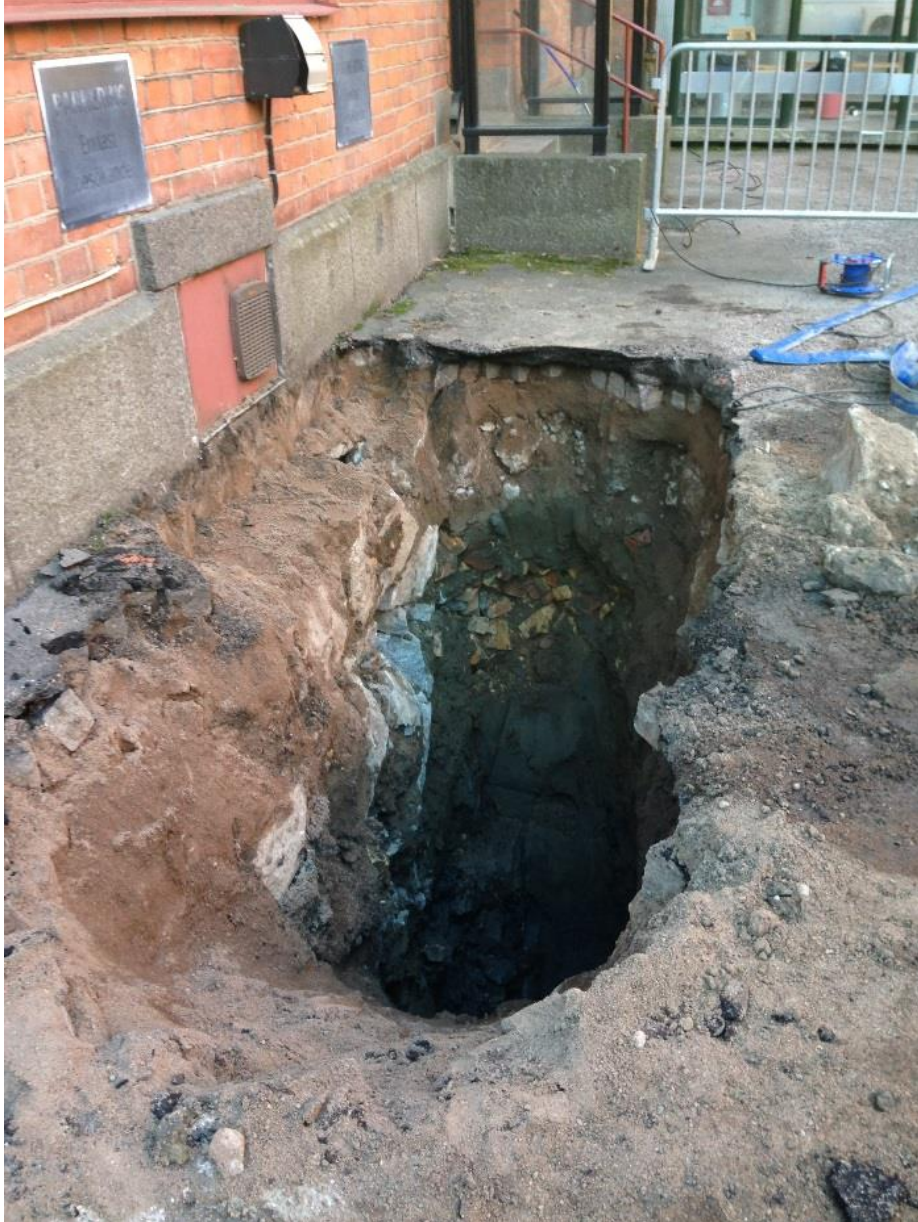
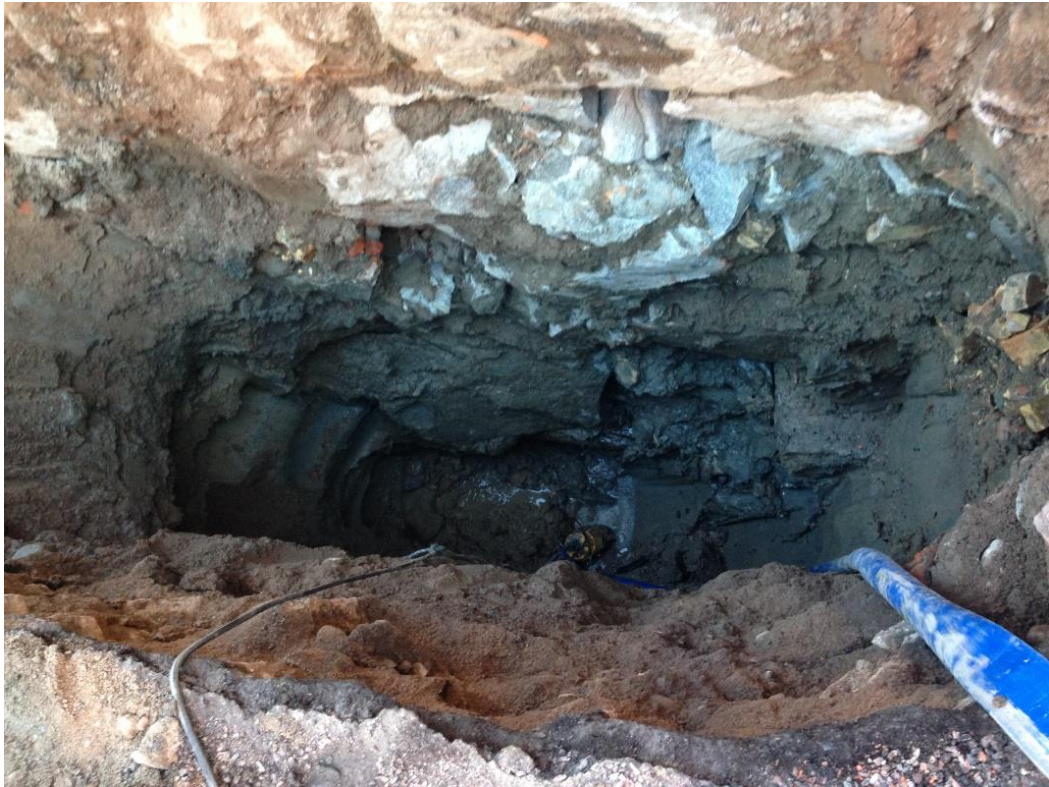
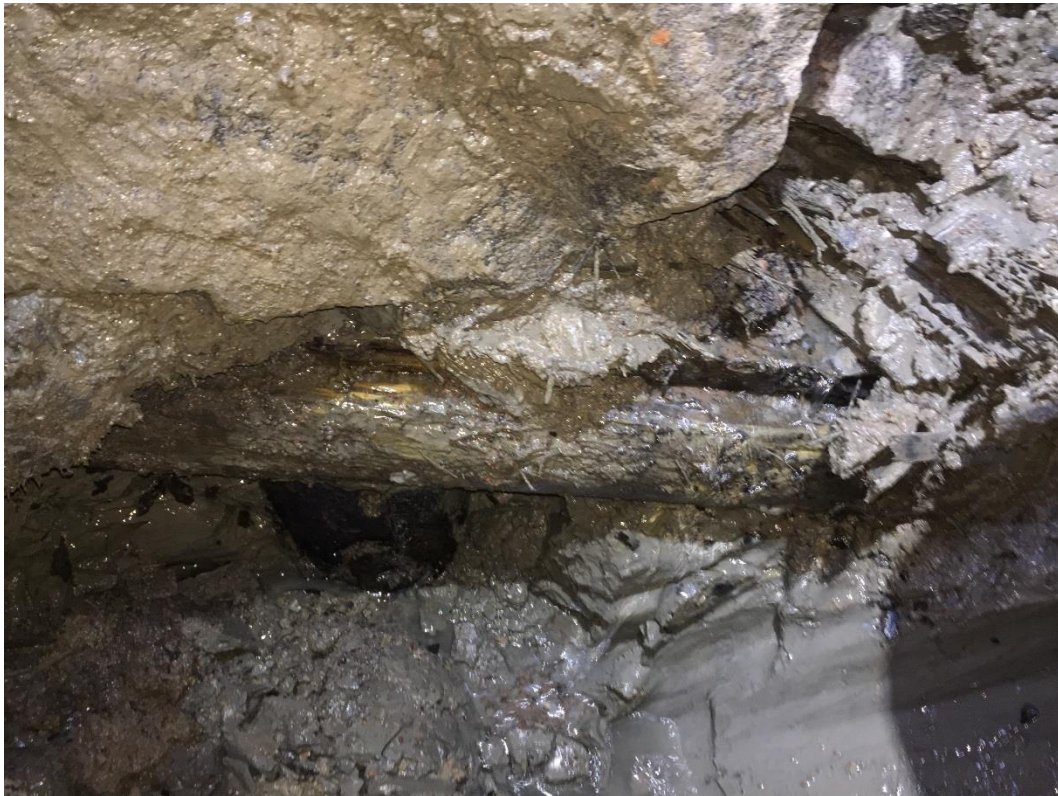
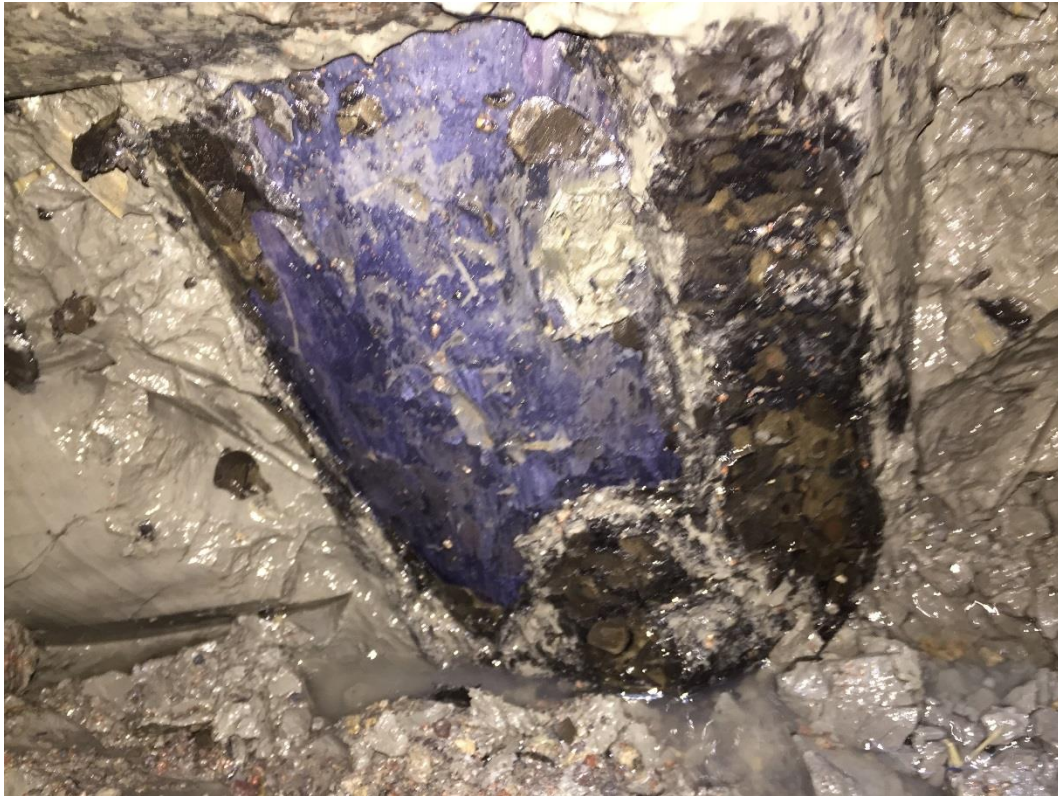
Bilaga 4 Provgrop – Jästfabriken

Pålarna var framschaktade under sulan som ligger på nivå ca +1,0, d.v.s. ca 3,2 meter under markytan.

Pålarna var i mycket god kondition och en knivspets gick endast att sticka in knappt 10 mm med handkraft. Dimensionen i toppen var 250 mm.

Den stabiliserade vattenytan var belägen nivå +1,7, d.v.s. över underkant sulan.
