## PM Komplettering miljöteknisk undersökning

Torbjörns torg  
Svartbäcken 19:1  
Uppsala kommun

Upprättad av: Jessika Ahlund Harbom  
Granskad av: Ing-Marie Nyström  
Daterad: 2017-03-16  
Reviderad: 2017-07-07

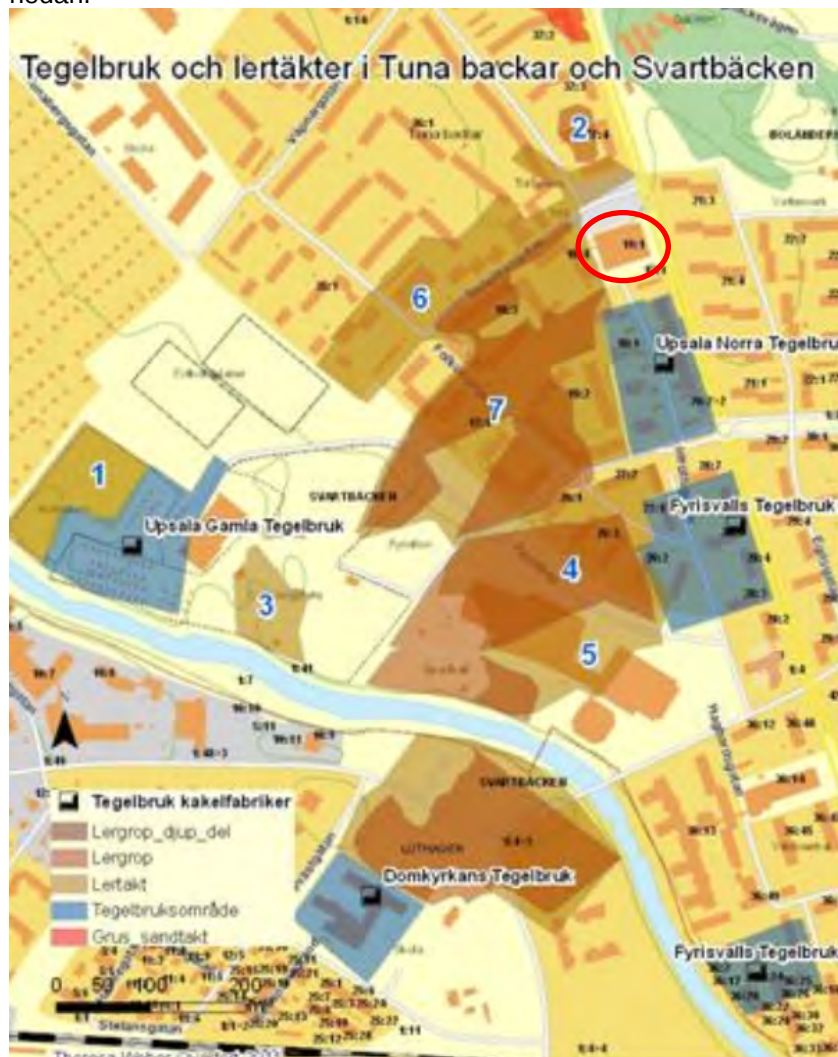
Figur 2: Bilden illustrerar tegelbruksområden och lertäkter som funnit i stadsdelarna Tuna backar och Svartbäcken, Uppsala. Ungefärligt undersökningsområde markerat med röd gränslinje. Lånad från Lertäkter i Uppsala, Inventering och föroreningsituation, Theresa Weber-Qvarfort, 2011.

Figur 2. Numera är dessa täkter fyllda med okända massor. Enligt uppgifter ska bla hushållssopor deponerats i täkten nr 6 fram till 1948. Erfarenheter av tidigare undersökningar av lertäkter i Uppsala visar att förutom ofyndig lera finns även kasserad keramik, trärester och allmänt skrot.

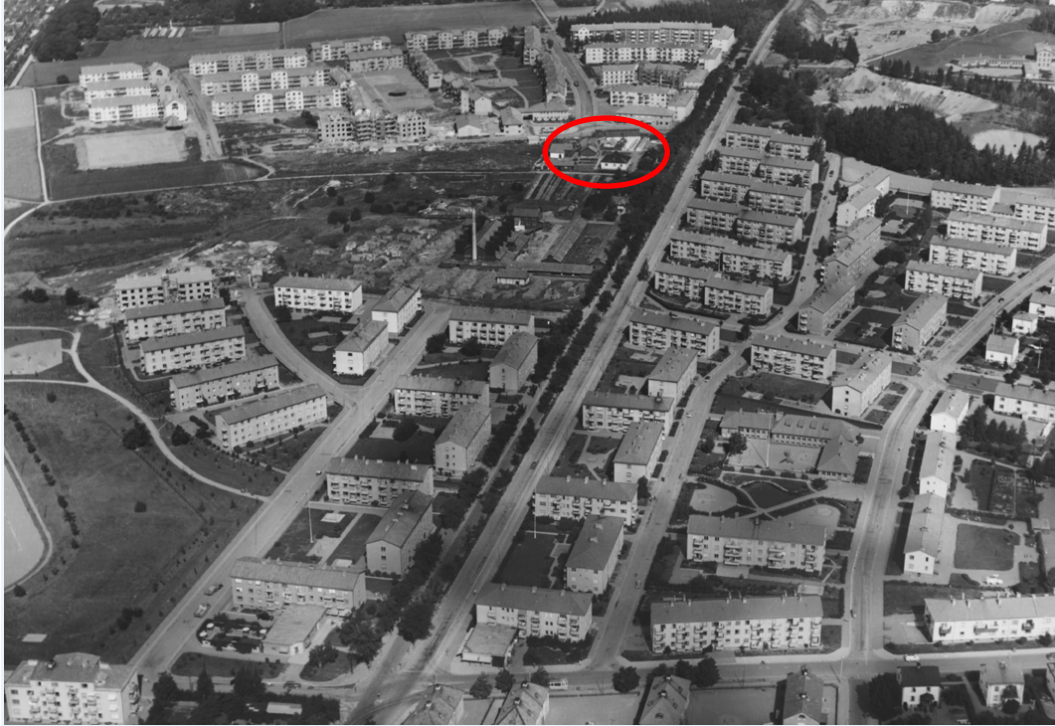
Foto 1: Flygbild över norra delen av Svartbäcken, fotografi av Oscar Bladh från 1950. Den röda ringen visar läget för Handelsträdgården Haga. Även omkringliggande tegelbruk och lertäkter kan ses runt fastigheten Svartbäcken 19:1.

Inom den aktuella fastigheten har det tidigare varit en handelsträdgård, Haga trädgård, se Foto 1 och Foto 2. Handelsträdgården var i drift från 1920-talet fram till 1960-talet. Ur Svenska Trädgårdar: "Haga Trädgård ägdes av Uppsala Hotell AB och omfattar 4 växthus och bänkträdgård om 225 fönster" och "Olika sorter av såväl blommor som grönsaker odlas under glas och på friland". Texten är hämtad ur MIFO-blanketten.
