Översiktligt PM – Miljö- och Geoteknik inför detaljplanearbete

Kungsängen 14:1 och 14:5,
Kv Fjalar, Uppsala Kommun

Översiktligt PM – Miljö- och Geoteknik

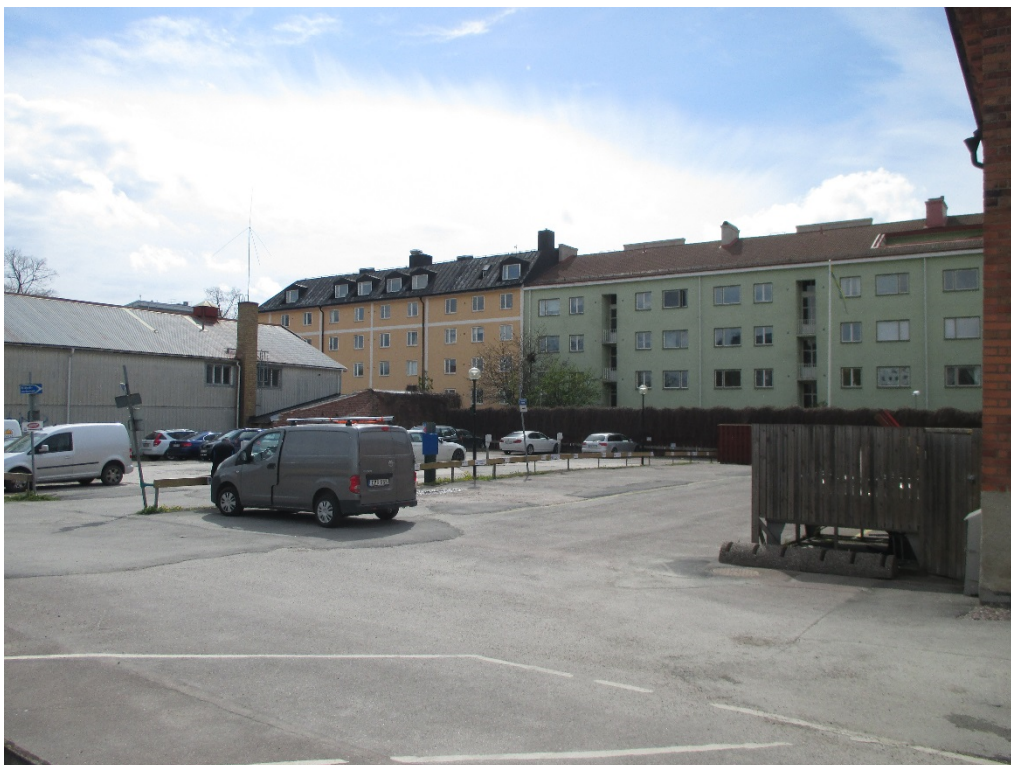
Alternativ bild 2

Parkeringsplats på fastighet Kungsängen 14:5. Till vänster i bild syns bostadshuset på 14:1.

Planområdet utgörs av parkeringsytor samt en bostad inom fastigheten Kungsängen 14:1 i den södra delen, se bild 2 nedan.
