## Vingmuttern

Kulturhistorisk utredning,  
byggnad K2-V2-M2, f.d. Ulleråkers sjukhus, Kronåsen 1:25

**UPPLANDSMUSEET**

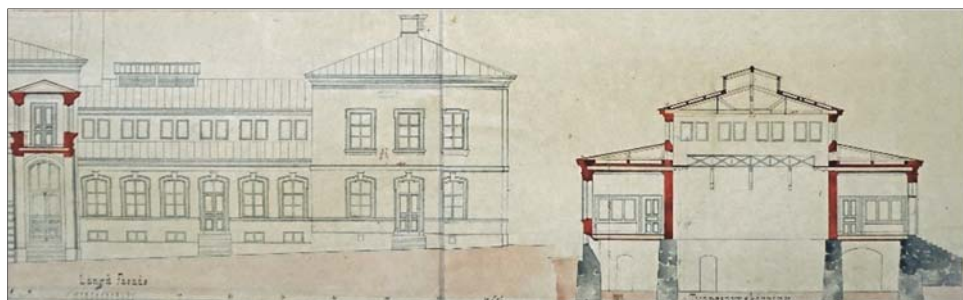
Längs Querschnitt

*Sektion i öst-västlig  
riktning genom mitt-  
byggnaden 1879.  
URA.*

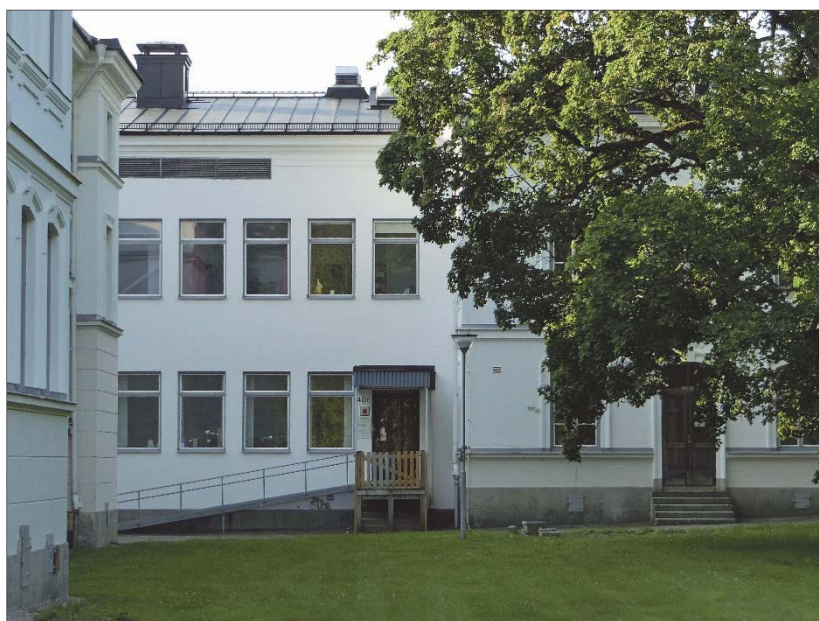
3.

Efter ritningar av Sture Frölén 1957 byggdes mittbyggnaden om. Man ville skapa större utrymmen för arbetsterapi och byggde ut mellanpartiet till två fulla våningar för att få plats med de nya funktionerna. De nya väggarna fick en tidsenlig 1950-talsdräkt med rader av tvåluftsfönster, utan större hänsyn till byggnaden i övrigt (3).

- 1950-talsfasaderna på mittbyggnadens mittvolym, med slät puts utan listverk, rusticeringar och omfattningar och tidstypiska tvåluftsfönster, som tydligt visar en ombyggnad under 1950-talet för att ge ökat utrymme åt arbetsterapi

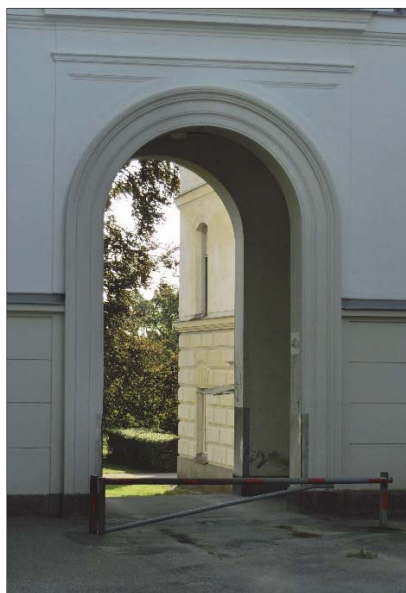
4.

Mellan mittbyggnaden och dess flyglar finns en portik (4) som förbinder den västra parken med den östra. Dessa delar av parken hade ett lågt staket, men utgjorde inte rastgårdar för patienterna.

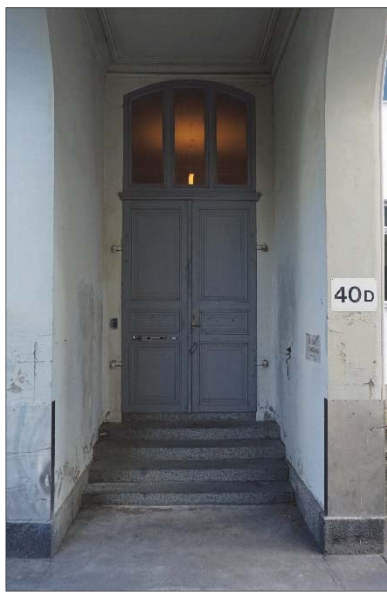
5.

Inne i portiken finns ingången till mittbyggnaden respektive flyglarna (5). Här finns byggnadens enda bevarade ytterportar bevarade; spegeldörrar med tre speglar och spröjsat överljus. Dörrbladen är hängda på T-bandjärn som är fästa på bladets sidostycke.

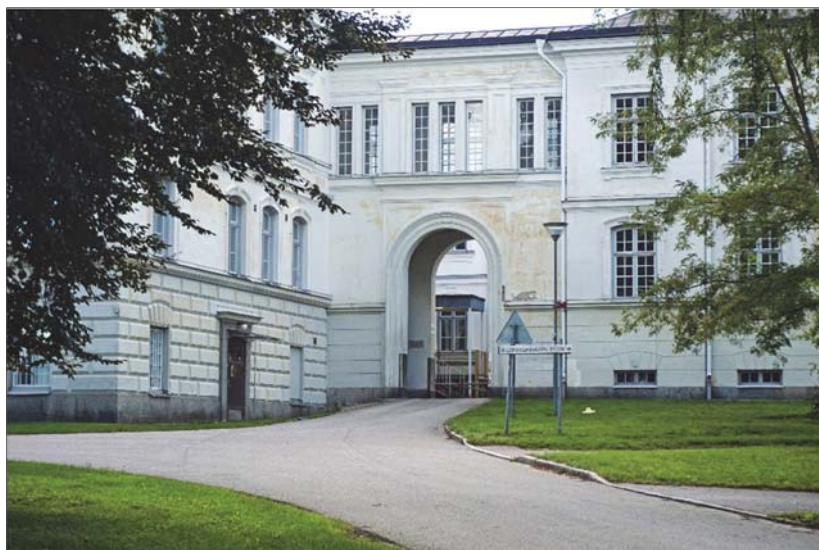
7.

Ovanför portiken förbinds mittbyggnaden med flyglarna med en glasad gång (7).

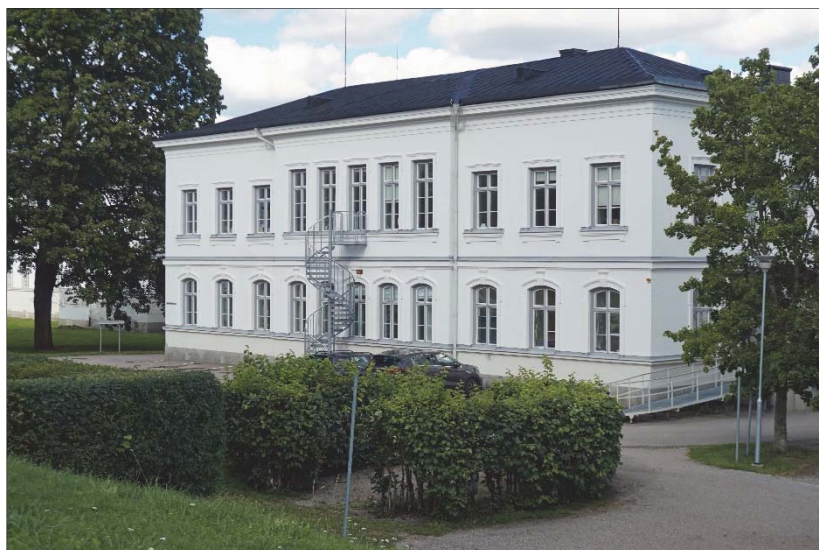
8.

Åt väster har mittbyggnaden en rätblocksliknande form (8). Tidigare fanns det en dörröppning i fasadens norra del, där det idag sitter ett fönster. De stora fönstren på andra våningen i byggnadens mittparti var ursprungligen lika stora som de omgivande fönstren, men högre placerade. I bottenvåningen under fönstren fanns det stora centralköket, som behövde en utökad takhöjd jämfört med de omgivande utrymmena. Därför låg takbjälklaget högre här och pigorna och drängarnas rum, som fanns på övervåningen, nåddes via en liten trappa från rummen intill. Vid en ombyggnad efter att centralköket flyttats från byggnaden har fönstren förlängts nedåt så att de nu avslutas på samma nivå som de omgivande fönstren.

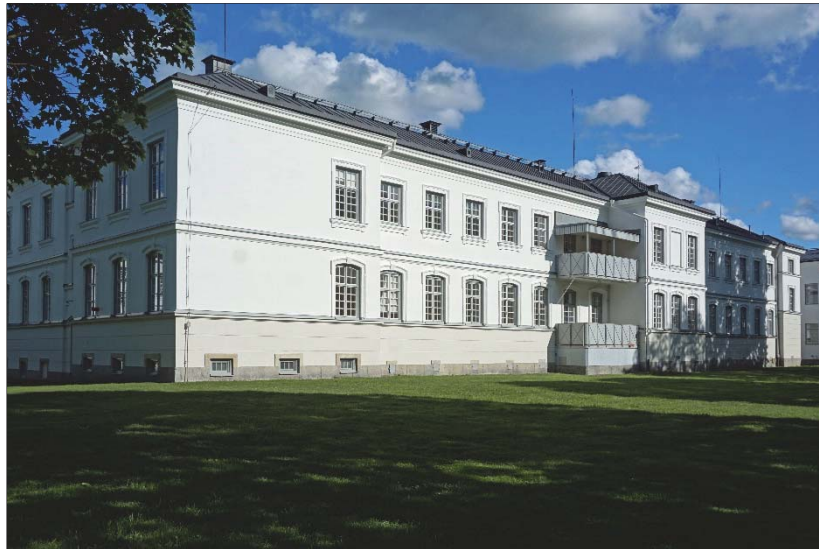
9.

I den inre norra (9) respektive södra innerflygeln fanns ”oroliga och osnygga” patienter. Cellerna, som var placerade mellan risaliterna i den västra delen av byggnaden, hade förhöjda fönsterbröstningar på båda våningsplan. Någon gång efter 1936 har fönstren på bottenvåningen knackats ned så att de har samma storlek som på korridorsidan. Balkongerna intill mittrisaliten tillkom i slutet av 1950-talet. För att få tak över den övre balkongen sattes överdelen av fönstren igen. Fönstren på hörnrisaliten sattes igen vid samma tillfälle, för att få sovsalar med 7 sängar.

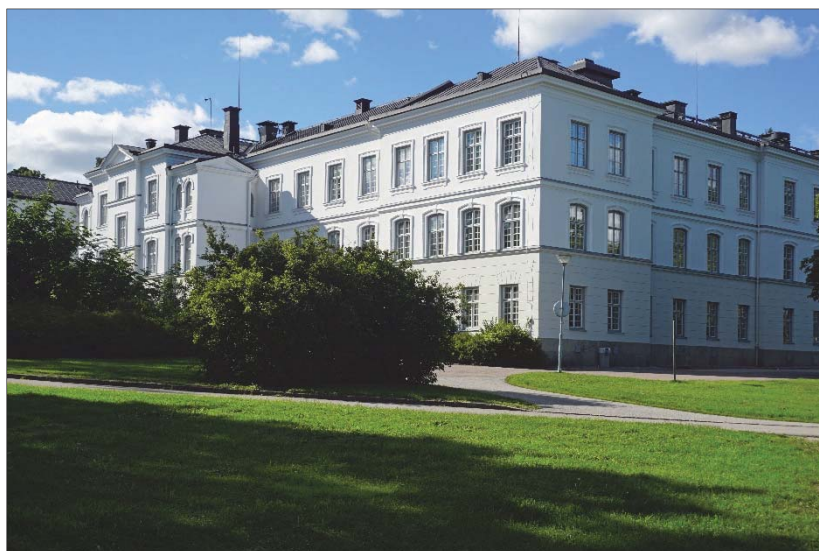
10.

Paviljongerna är mycket smala, men ger intryck av stora byggnadsvolymer genom hörn-, gavel- och mittrisaliterna (10).

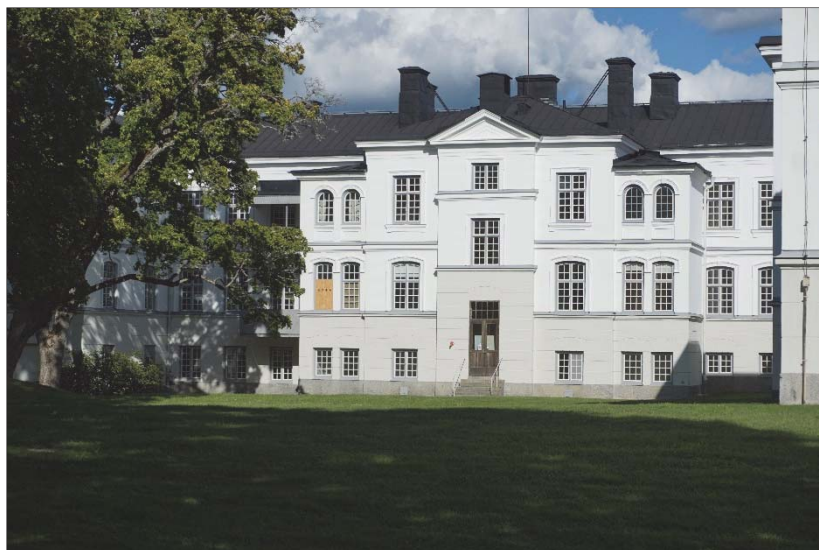
11.

Trapphusen inryms i mittrisaliterna (11). Själva trapphusen markeras i fasaden genom en förhöjd rusticering, port med överljus och fönster mellan bjälklagen. De kopplade fönstren på sidorna har ursprungligen inrymt klosetter respektive förrum.

- Markering av trapphus genom uppdragen rusticering, förskjutna fönsternivåer och höga dörrar med överljus, som visar på de ställen där det funnits rastgårdar

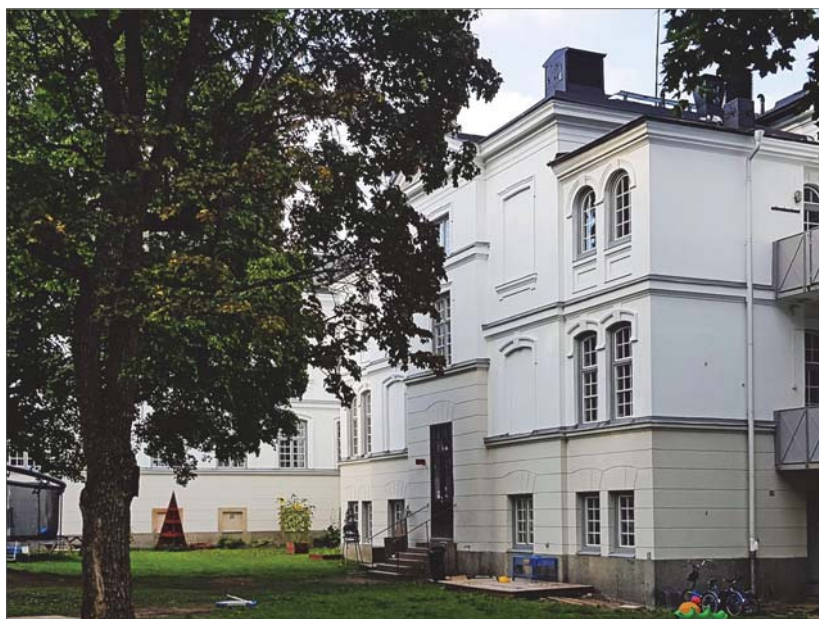
12.

Den södra ytterflygeln (12) var till för betalande patienter, eller ”första klassens patienter” som de benämndes. I flygelns västra mittrisalit finns ett trapphus. Detta omgavs på ömse sidor om isoleringsrum. Fönstren till de f.d. isoleringsrummen sattes igen vid en ombyggnad 1972 då de blev tvättrum med WC. Utanför isoleringsrummen fanns ursprungligen klosetter med förrum, som avtecknar sig i fasaden som kopplade, rundbågiga fönster. Dagens

port till trapphuset sattes troligen in på 1950-talet och vid samma tillfälle byggdes balkongerna längst till höger i bild.

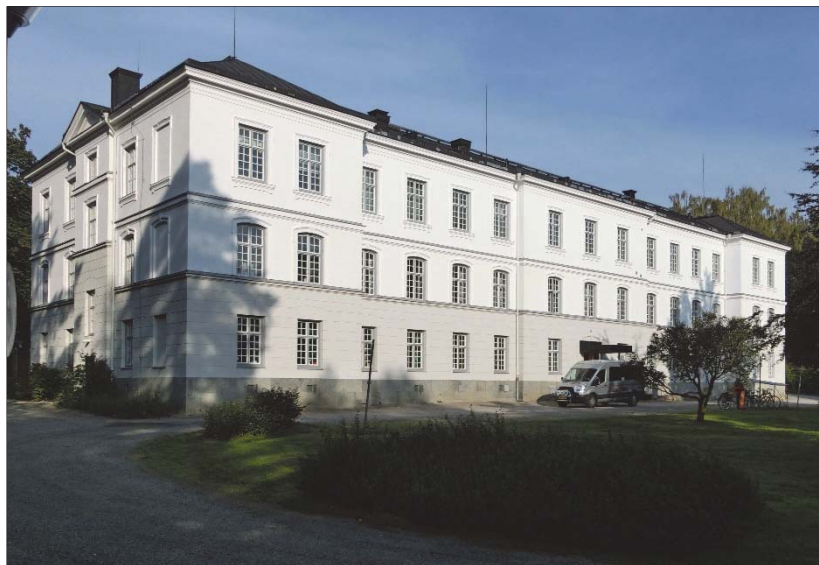
13.

Ytterflyglarna tillkom i en sista byggnadsetapp. Under 1950-talet byggdes rummen i gavelrisaliten om till sovsalar och i samband med detta sattes fönstren mot knuten igen (13).

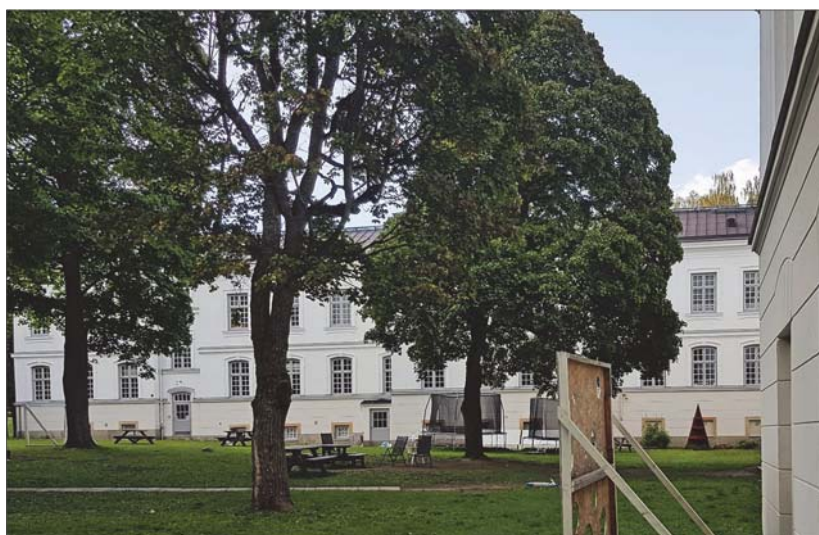
14.

Den södra mellanflygeln (14) var ursprungligen till för lugna patienter. I mitttrisaliten åt söder fanns ett stort dagrum, flankerat av en matsal och vaktrum. De gråmålade portarna tillkom vid en senare ombyggnad.

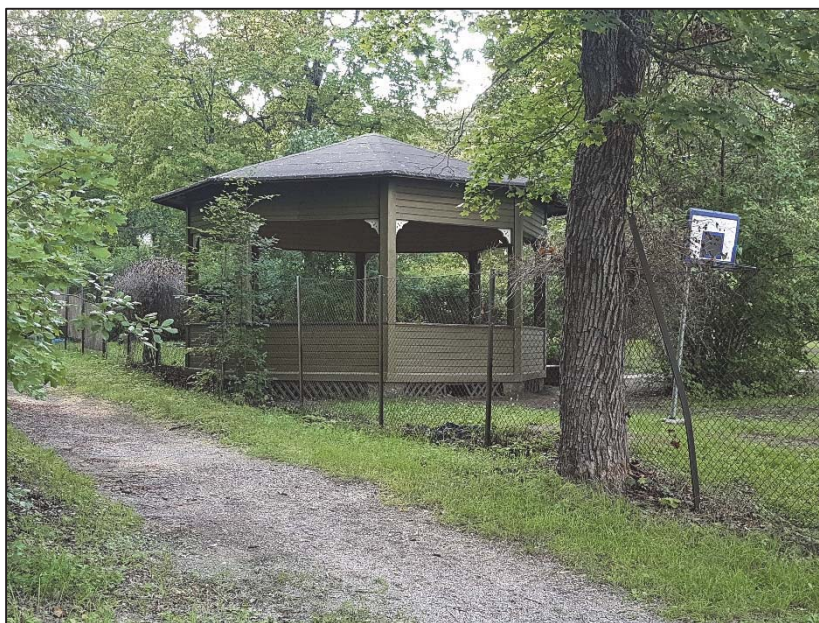
16.

Rastgårdarna hade ursprungligen öppna sexkantiga paviljonger som väderskydd. Idag finns en äldre paviljong bevarad (16). Denna hörde till den södra rastgården för lugna patienter. Paviljongen står kvar på sin ursprungliga plats. Den är omsorgsfullt utförd med orneringar, sittbänkar och spaljerad grund.

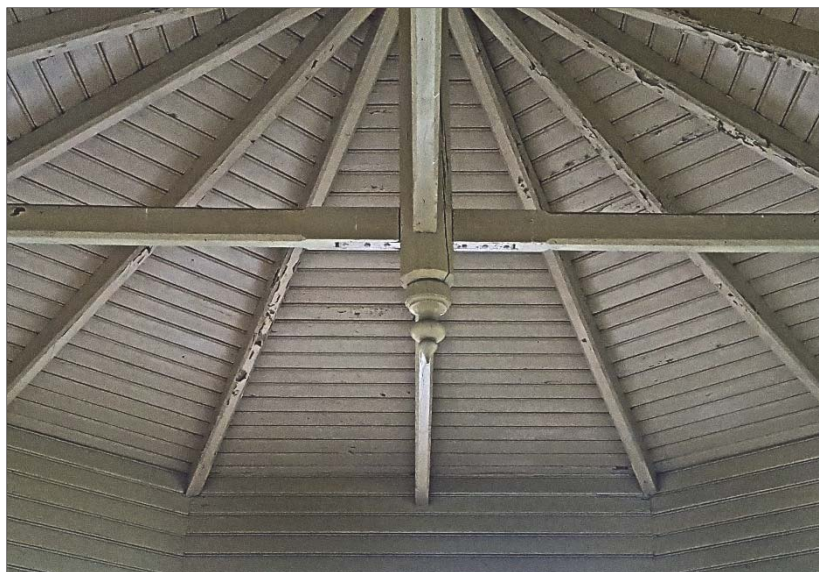
17.

Takkonstruktionen på paviljongen har avfasade bjälkar och en svarvad mittprydnad (17).

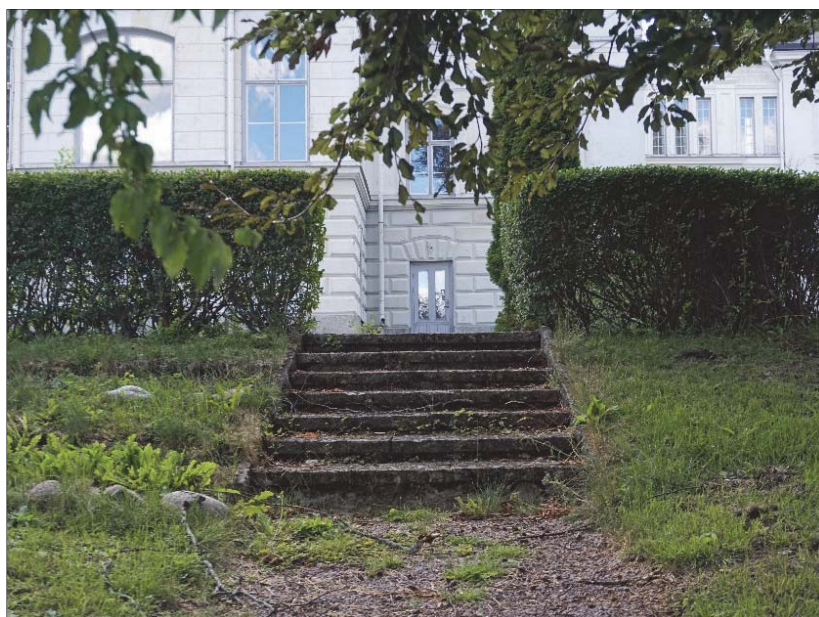
18.

De centrala delarna av parken öster om hospitalsbyggnaden har idag en formell karaktär, med två parallella gångvägar med terrasseringar, kalkstenstrappor och damm (18). Denna del av parken bör ha nyanlagts 1937 i samband med installerandet av Astri Taube-Bergmans fontän. Detta utförande ersatte en central, bred gångväg med gräsrundel vilken i sin tur sannolikt anlades på 1920- eller 1930-talet.

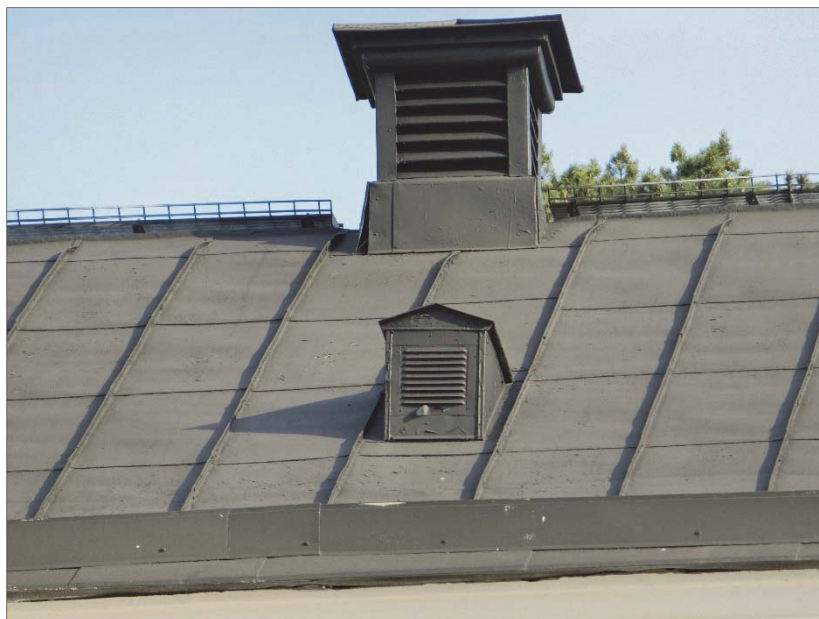
23.

Taken är relativt flacka och täckta med svartmålad plåt (23). Täckningsmönstret tyder på att plåten är enkelfalsad. På taken finns en hel del huvar och skorstenar, några troligen ursprungliga och andra resultat av nya ventilationsbehov m.m. Plåttaket är försett med en ståndränna, ett viktigt karaktärsdrag som gör att takfotens putsprofil är fullt synlig.

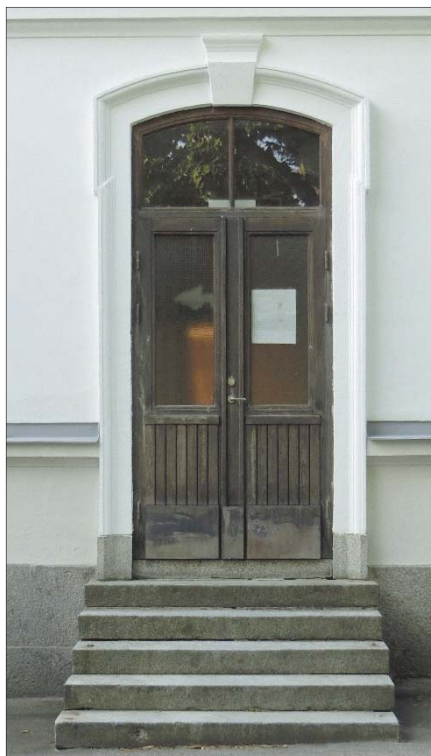
25.

Omfattningen till dörrarna skiljer sig kraftig åt, beroende på om den sitter på en fasad med förhöjd sockel eller inte. Finns det en regelrätt sockelvåning omges dörröppningen av en antydd rusticering i form av grunda horisontella skåror, med på samma sätt antydda valvstenar ovanför den rakt avslutade dörröppningen (24). Om dörren sitter i ett fasadparti med två fulla våningar och källare ingår dörromfattningarna i samma fasadschema som den undre huvudvåningen, vilket innebär en rikt artikulerad omfattning kring ett stickbågigt avslut (25).

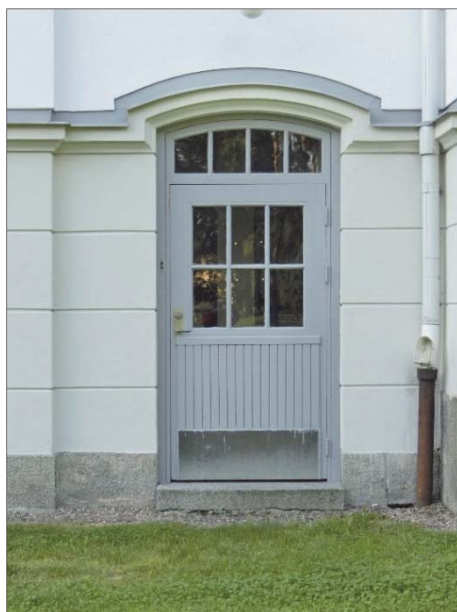
26.

Byggnaden har också nyare dörrar som liknar de från första hälften av 1900-talet, men med ett något förenklat enkeldörrsutförande (26). Dessa dörrar är gråmålade.

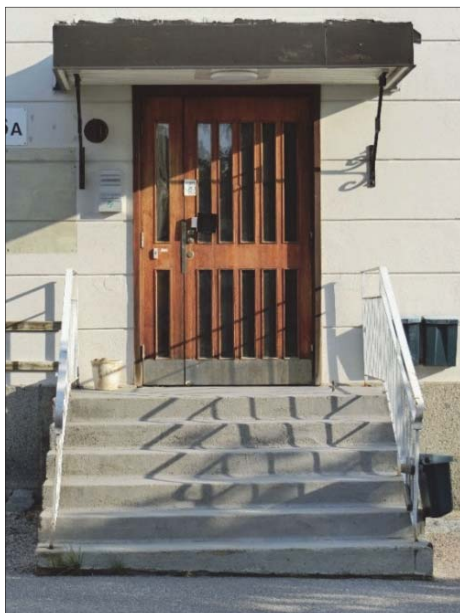
27.

Det finns också dörrar som har ett typiskt 1950-talsutförande, med färdigbehandlad ädelträ och vertikala ljusspalter (27). Denna typ av dörrar finns bland annat i de byggnadsdelar i mittbyggnaden som uppfördes 1957 och kan förmodligen kopplas till denna tid.

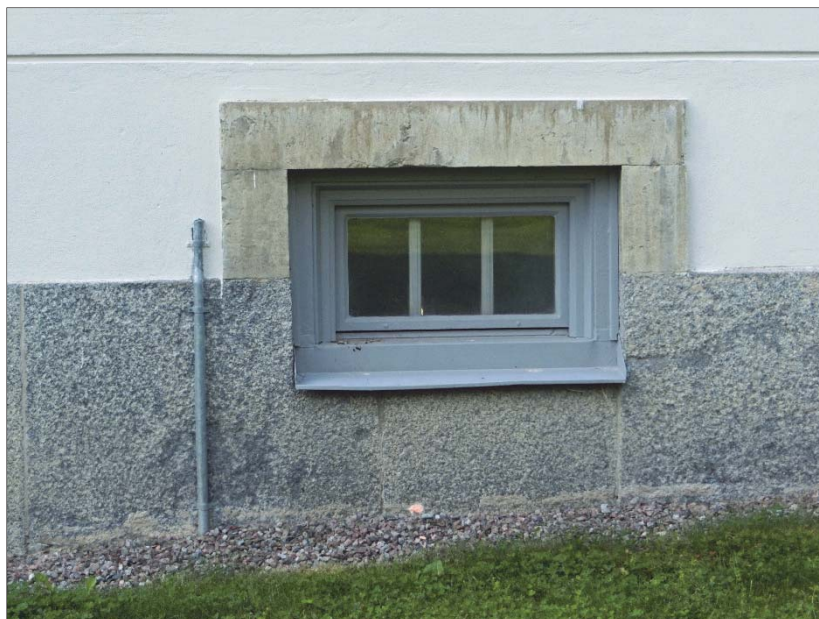
28.

Källargluggarna har omfattningar av kalksten, som möter sockelns finhuggna granit (28).

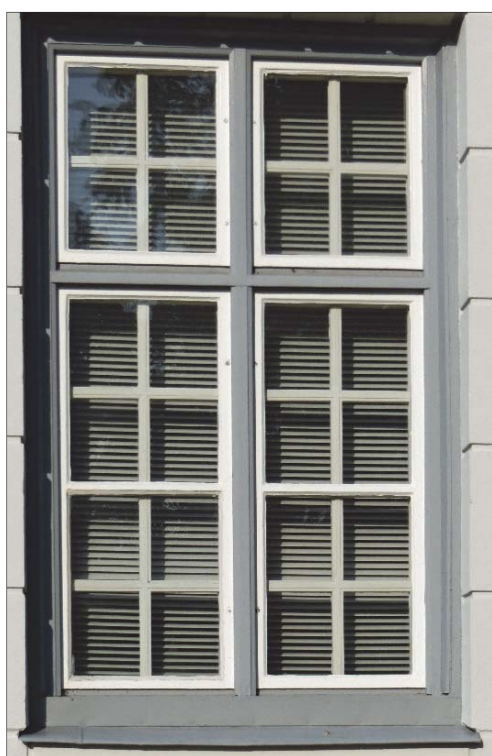
29.

Byggnadens huvudfönster är av korsposttyp (29). Karmarna är mellangrå, ytterbågarna är vita med en spröjs i nederlufterna och

ingen i överlufterna och innerbågarna är ljusare grå med tre spröjs i nederlufterna och en spröjs i överlufterna. Fönstren är kopplade och inåtgående. Ursprungligen var ytterbågarna spröjsade på samma sätt som innerbågarna och det böra ha varit separata bågar där ytterbågarna var utåtgående och innerbågarna lösa eller inåtgående.

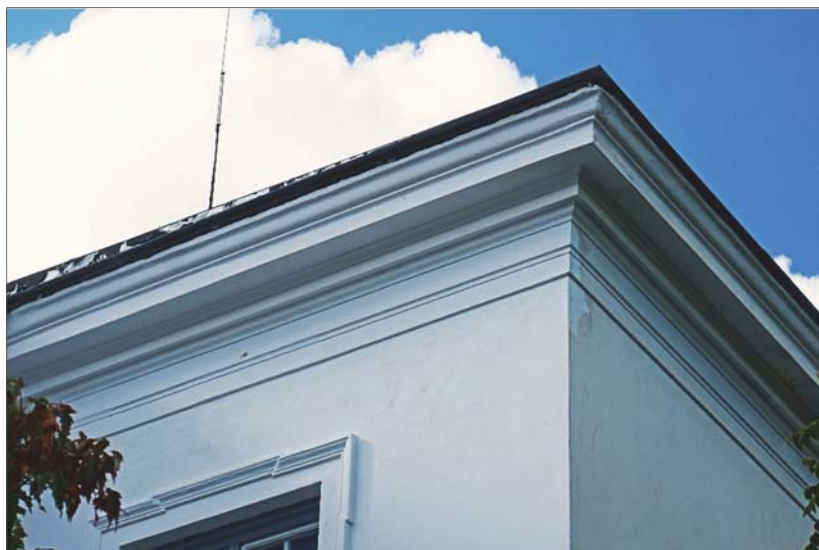
30.

Byggnadens takfot är kraftigt utskjutande med rikt profilerad putsdragen kornisch (30).

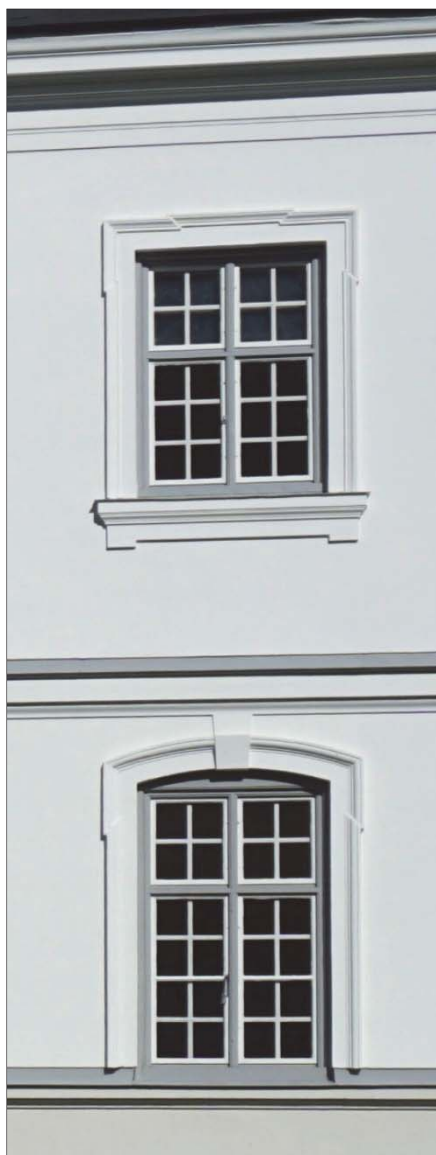
31.

Paviljonglängorna har två olika typer av putsade fönsteromfattningar, båda i barockstil (31). Botten-våningen har en markerad slutsten i det stickbågiga överstycket. medan över-våningens raka överstycke. Både bottenvåningens och den övre våningens omfattningar markerar de övre hörnen genom att dessa är utskurna och förskjutna så att omfattningen utvidgar sig uppåt.

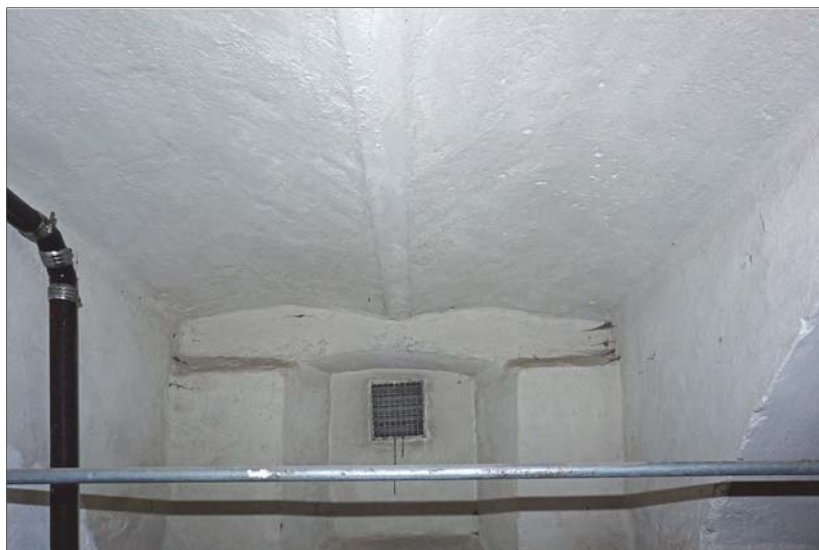
10.

Bottenbjälklaget är utfört med tegelvalv slagna mot I-balkar i järn (10, norra flygeln).

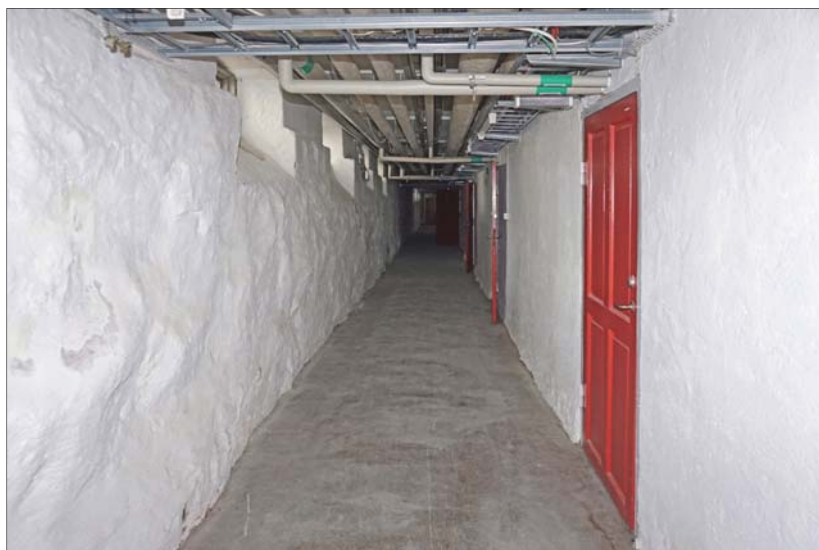
11.

I källarkorridorerna kan man se övergången mellan grundens gråstensmur och den överliggande tegelmuren (11, norra flygeln).

Enligt äldre ritningar hade inte de olika källarförråden direktförbindelse med korridoren. I stället hade de inbördes förbindelse genom valvöppningar. Idag sitter det rader av enkla rödmålade ramdörrar till utrymmena (11). Dessa är troligen från 1930-talet.

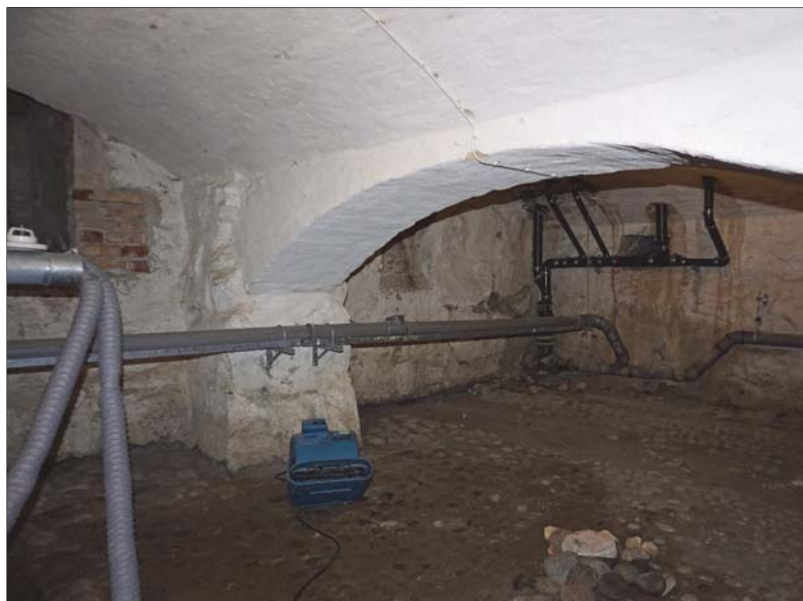
12.

I ytterflyglarna ligger källaren på en lägre nivå än i övriga delar av byggnaderna. Den är mycket låg (12, norra ytterflygeln). Golvet är belagt med kullersten.

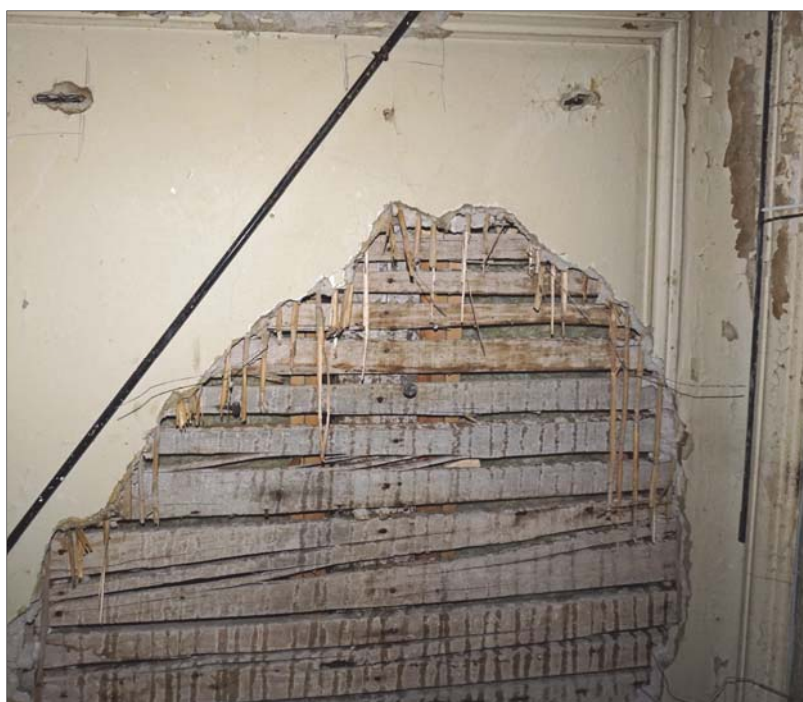
15.

Taket består av puts på vassmatta och spräckpanel (15).

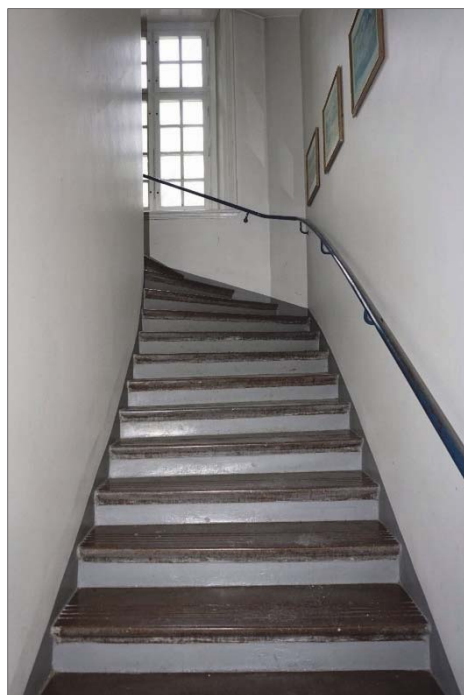
16.

Trapphusen har trappor i röd kalksten och smideshandledare (16).

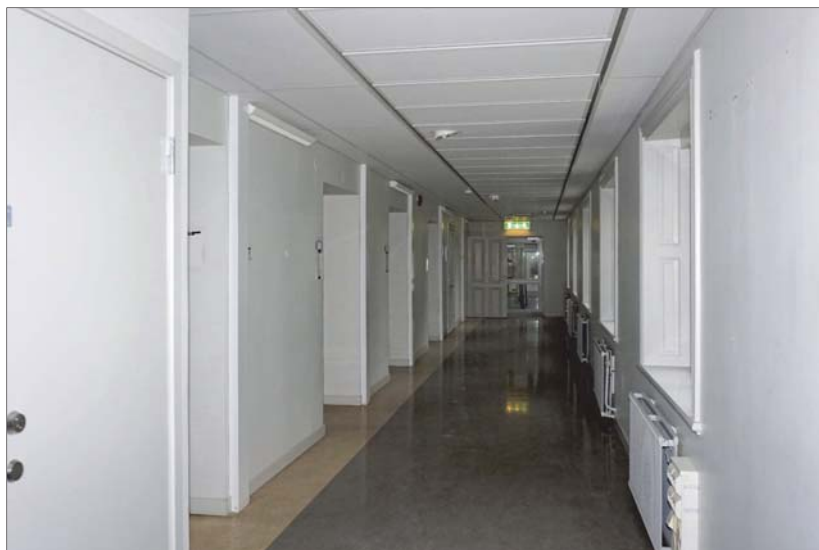
22.

I den södra flygeln löper en korridor med sänkt tak och sentida dörrar som öppnas inåt de f.d. cellerna (22). Fönsteröppningarna till höger i bild har inte full höjd utan når bara upp till det nedsänkta taket.

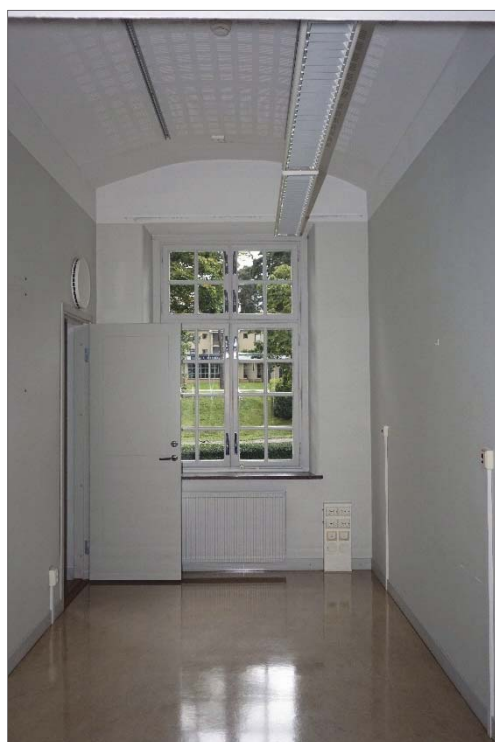
23.

Cellerna är mycket smala och höga, med välvt tak (23). Exteriört avtecknar sig fönsteröppningen som rundbågigt, men själva fönstret är rakavslutat. Väggarna ansluter till taket i en mjuk övergång utan stuckatur. Tidigare hade fönstren en förhöjd bröstning, troligen av säkerhetsskäl.

- Cellernas karakteristiska volymer med mycket högt i tak, relativt stort djup och påfallande liten bredd
- Cellernas avsaknad av dörröppningar annat än till korridoren, som gör utrymmet till just en cell

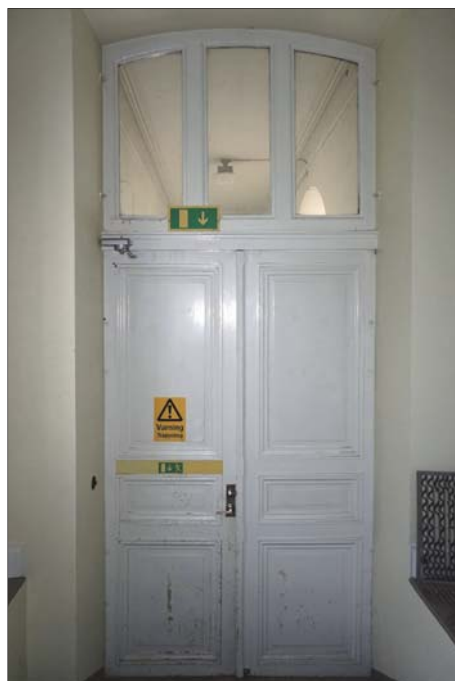
25.

Dörren till den norra flygeln har träfyllningar, och är liksom dörren till den södra flygeln försedd med överljus (25).

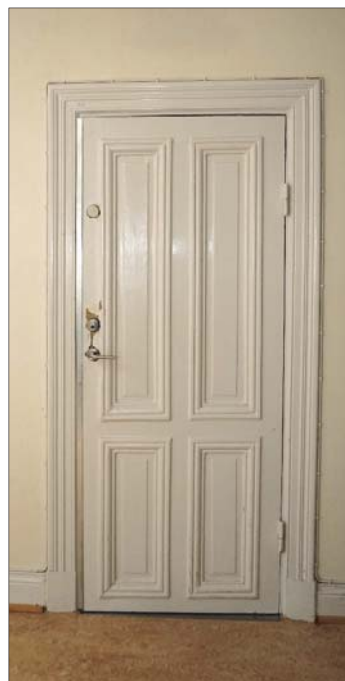
26.

Längs korridoren i norra flygeln finns flera äldre dörrar och andra snickerier bevarade (26).

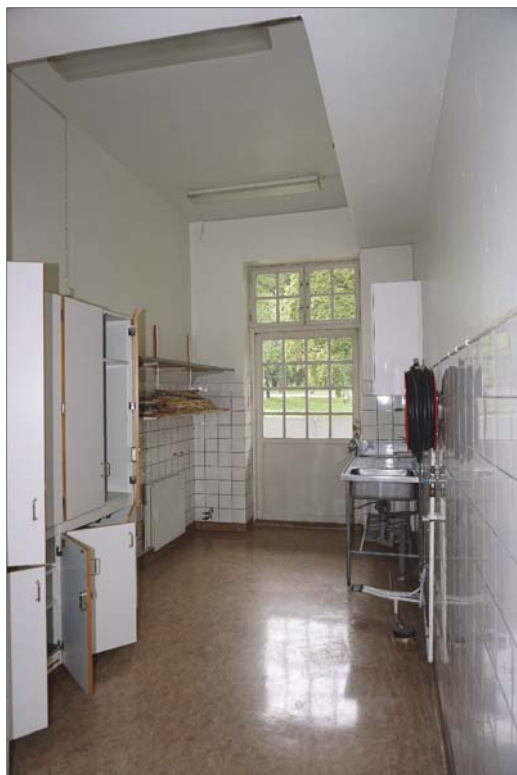
27.

I anslutning till mitttrisaliterna finns det balkonger som uppfördes i slutet av 1950-talet. Till dessa ansluter mindre, kaklade våtutrymmen utrymmen med en balkongdörr (27).

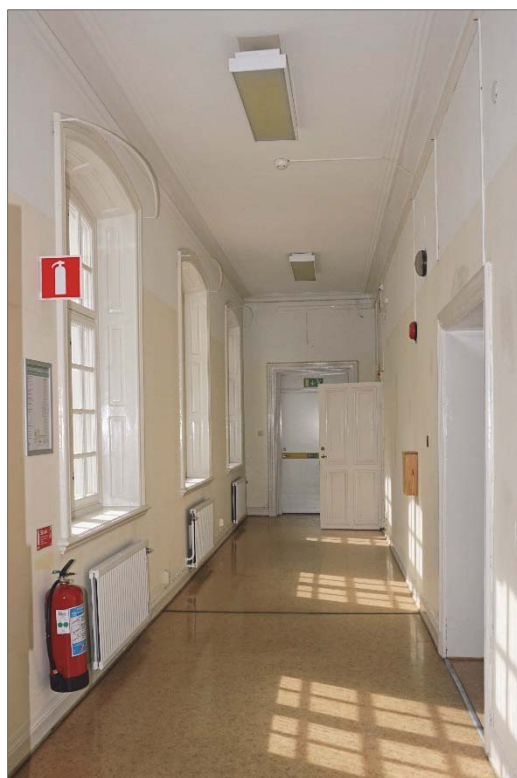
28.

Mellanflyglarna har delvis en annan karaktär än de inre flyglarna. Här fanns avdelningar för lugna patienter, och dominansen av celler är inte lika utpräglad. I korridoren i den norra mellanflygeln har man behållit den fulla takhöjden med ljusinsläpp från de rundbågiga fönstren (28). Äldre utåtgående rumsdörrar finns bevarade. Närmast i bild

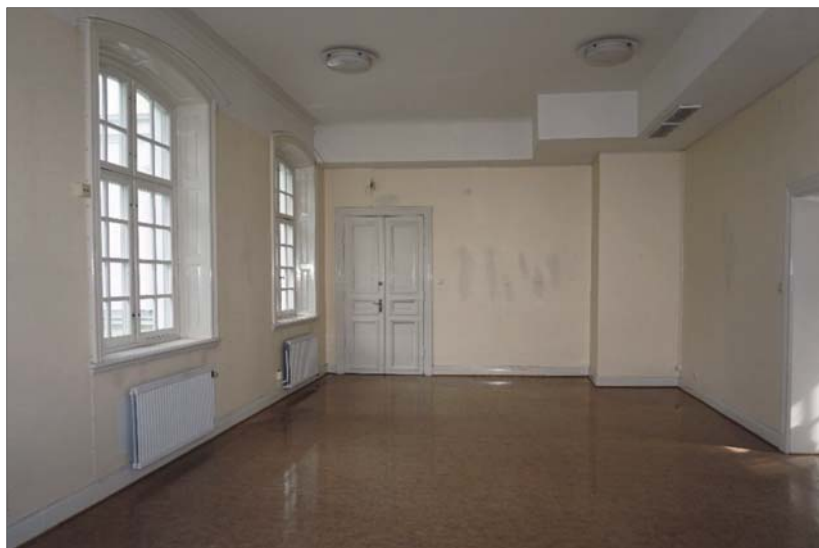
29.

finns en större öppning utan dörrar. Här fanns tidigare två sovsalar (29).

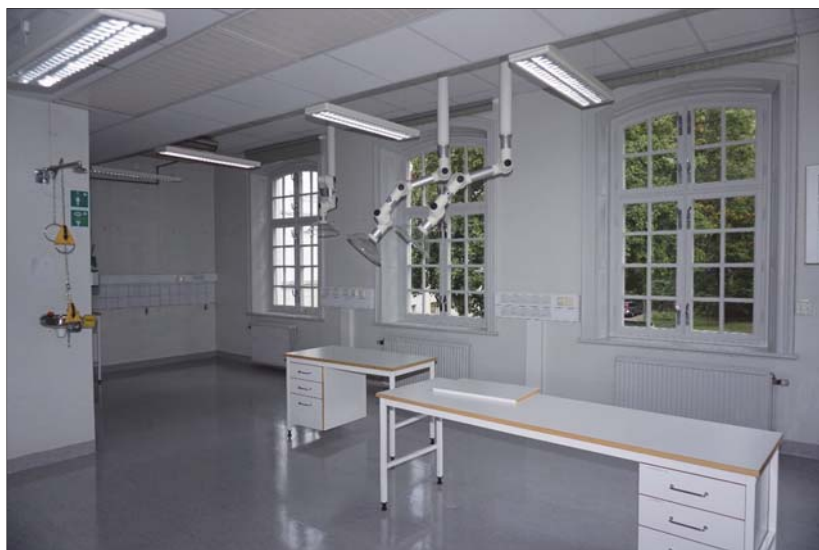
30.

I den södra mellanflygeln har senare ett laboratorium inrättats i motsvarande utrymme (30).

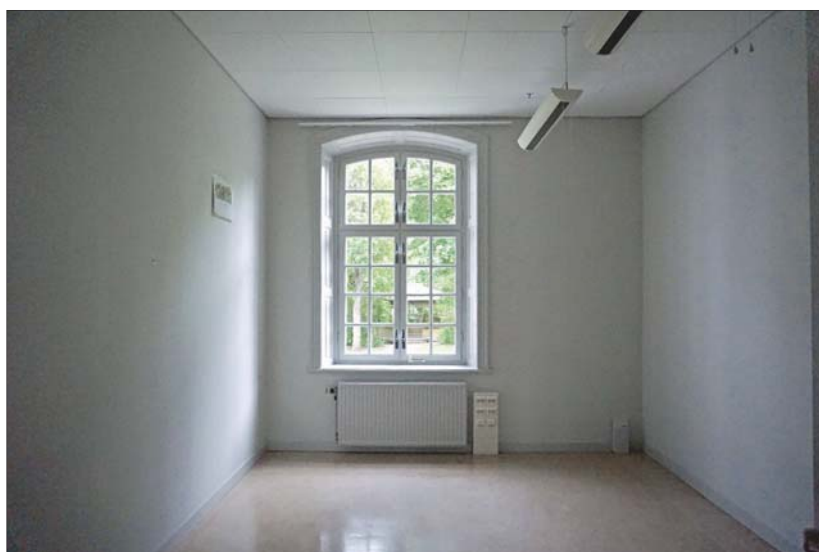
31.

Rummen i mellanflyglarna liknar ibland cellerna i de oroliga avdelningarna, men ofta är rummen bredare och fönstersmygarna har boasering (31, södra mellanflygeln).

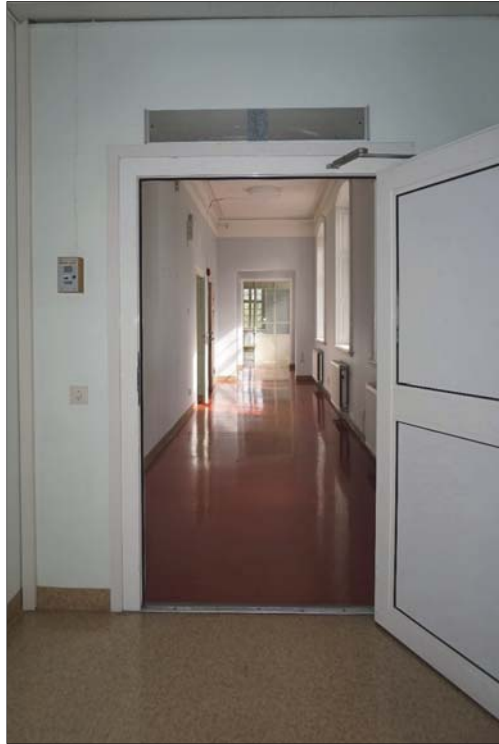
32.

Även ytterflyglarna var till för lugna patienter. Till den norra ytterflygeln löper en korridor med röd linoleummatta mot flygelns hörnrum som har en glasad vägg mot korridoren (32).

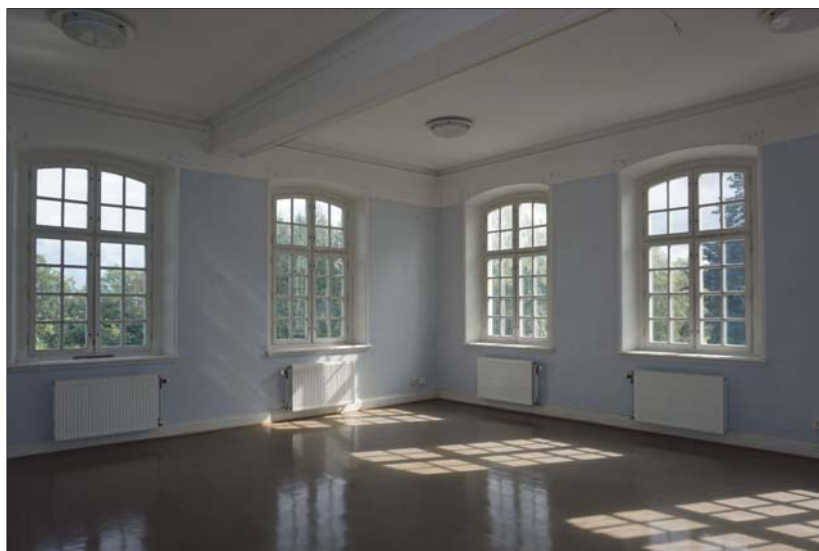
33.

Det södra hörnrummet i den norra ytterflygeln var ursprungligen en stor sovsal med 10 sängar (33).

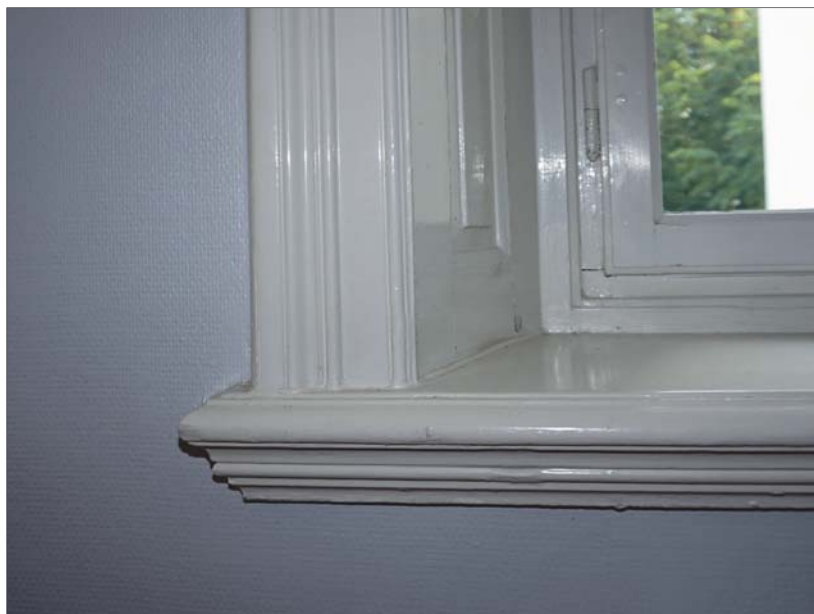
34.

De kopplade, utåtgående fönsterbågarna är sekundära, med fönstersnickerierna i övrigt är ursprungliga. Fönsterfodret har en typisk, stram nyklassicistisk arkitravform med profilföljden platt-karnis-stav-platt-stav (34). Stilen passar väl in med byggnadens övriga arkitektur.

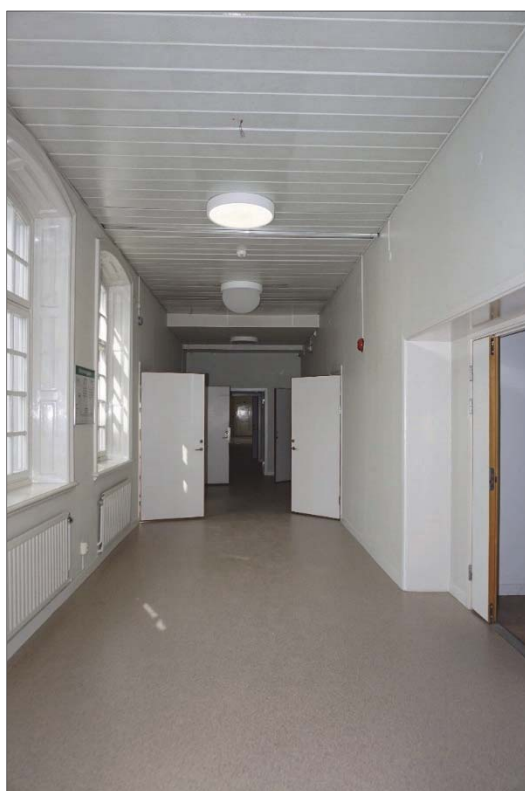
35.

Korridoren i norra ytterflygeln har nedsänkt tak och nya utåtgående skivdörrar (35).

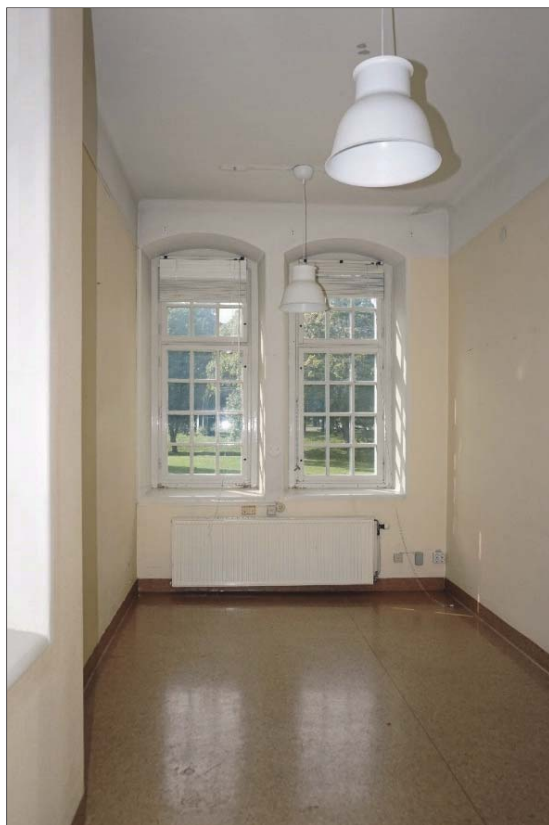
36.

På ömse sidor om mitttrisaliten i väster finns rum med dubbelfönster (36, norra ytterflygeln). Ursprungligen var detta ett klosettutrymme, med en skiljevägg mellan fönstren för att dela av fjölarna från för-rummet.

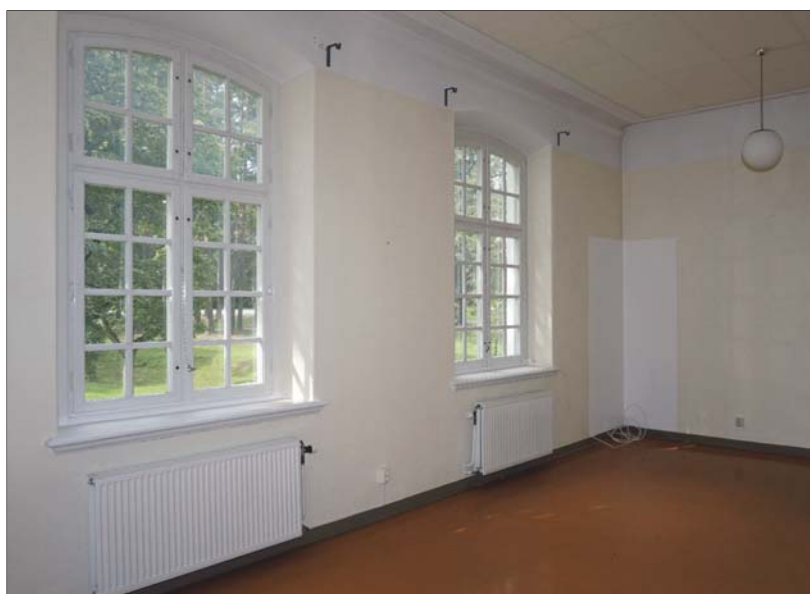
37.

I norra flygelns norra hörnrum saknas boaseringar i smygarna samt foder (37). I detta rum fanns det tidigare en sovsal för 10 sängar.

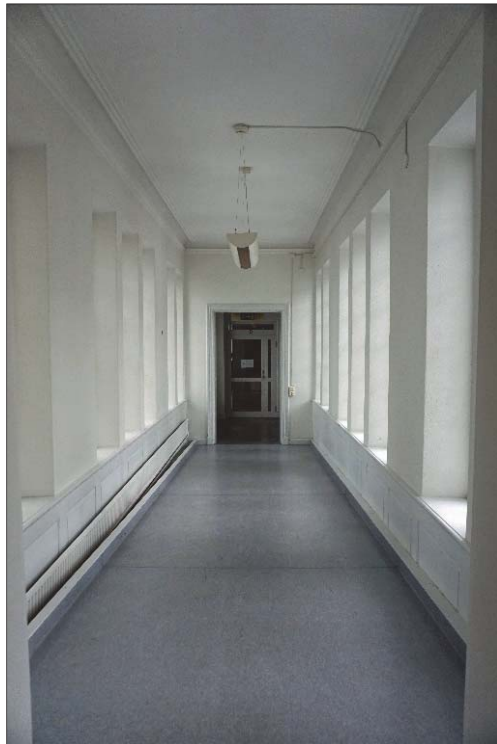
38.

Mellan mittbyggnaden och norra respektive södra flygeln löper en gång ovanför den öppna portiken som delar av byggnaderna ifrån varandra (38). En bred ramp är inlagd i gången för att ta upp nivåskillnaderna.

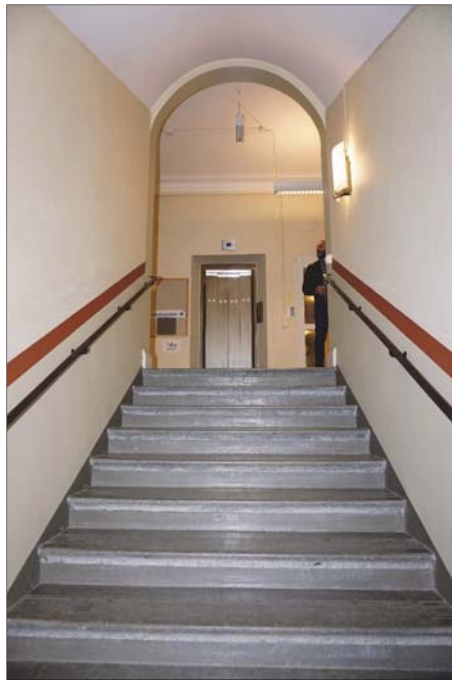
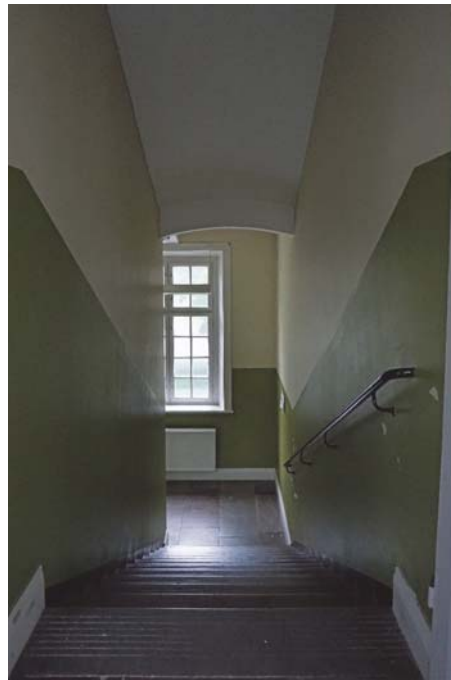
Trappan mellan bottenvåning och övervåning är i röd kalksten, och avsatserna mellan trapploppen har golvbeläggning av röda kalkstensplattor (39, 40).

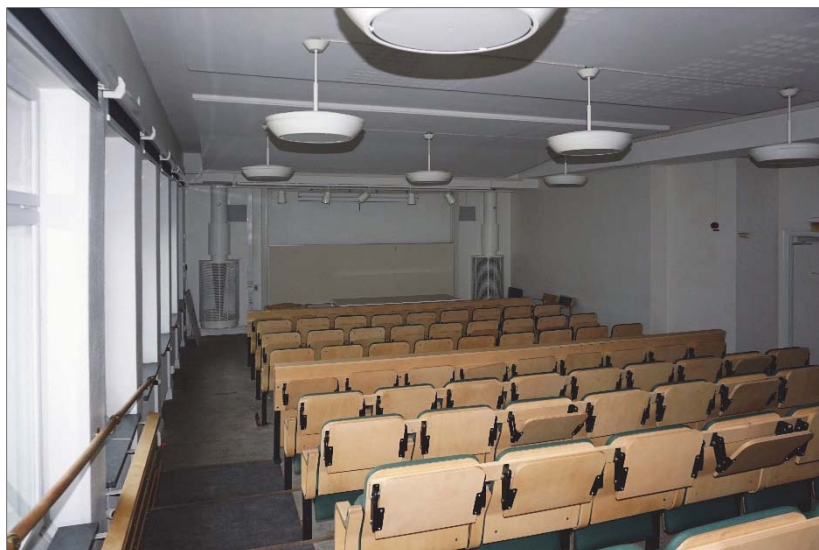
41a.

Den västra delen av mittbyggnaden, där det ursprungligen fanns ångpannerum, kök, matsal och bostäder, upptas numer till stor del av kontorlokaler. I ett utrymme på andra våningen, som tillkom efter en utbyggnad 1957, finns en föreläsningssal som kallas Frödingssalen (41a).
