## Vingmuttern

Kulturhistorisk utredning,  
byggnad K2-V2-M2, f.d. Ulleråkers sjukhus, Kronåsen 1:25

**UPPLANDSMUSEET**

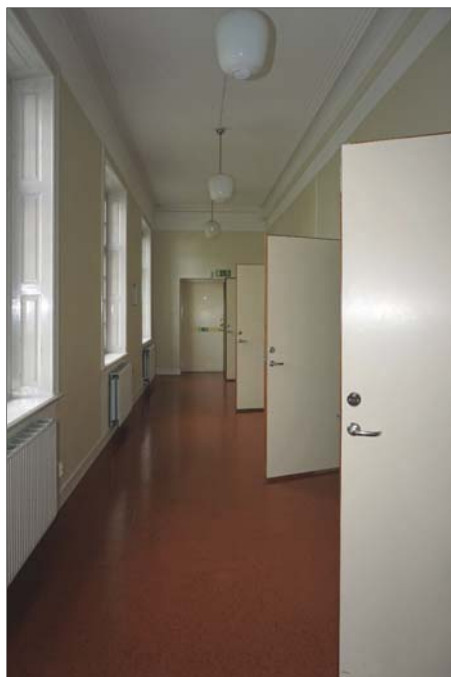
41.

Korridorerna på övervåningen har full takhöjd med rikt artikulerad stuckatur (41, norra flygeln). De utåtgående celldörrarna sitter på rad i korridoren. I taket sitter belysningsarmaturer av typiskt 1950-talsutseende.

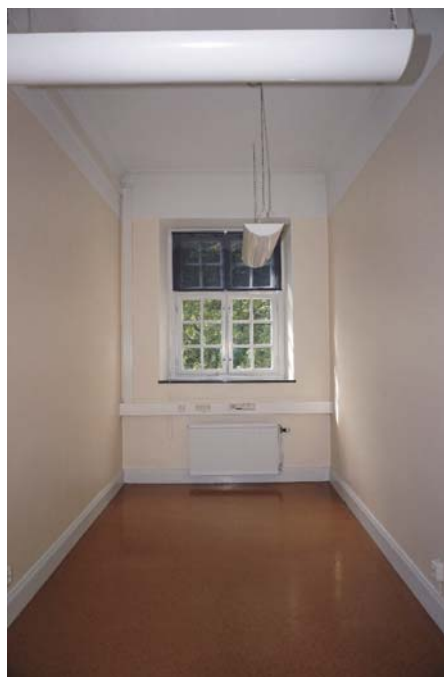
42.

Övervåningens celler har bibehållit sina mindre fönsterstorlekar (42, norra flygeln).

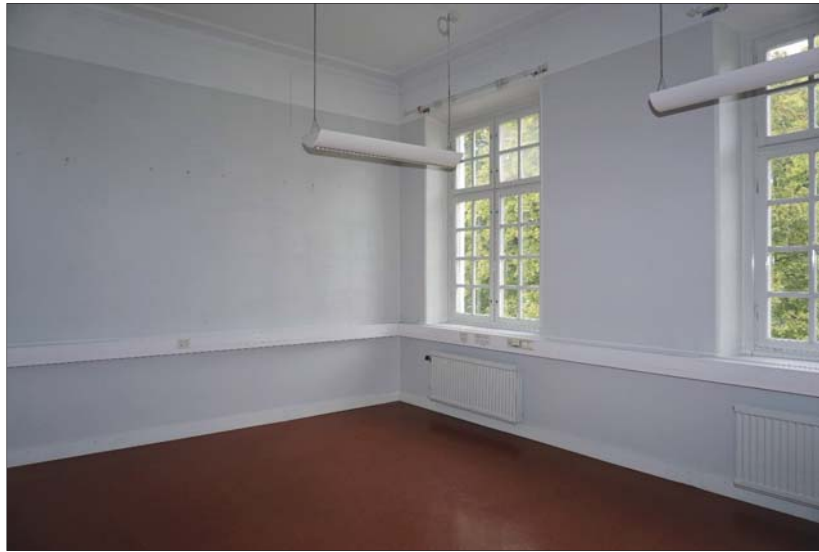
43.

I mittrisaliten mot väster finns en stor sal som ursprungligen fungerade som dagrum (43, norra flygeln).

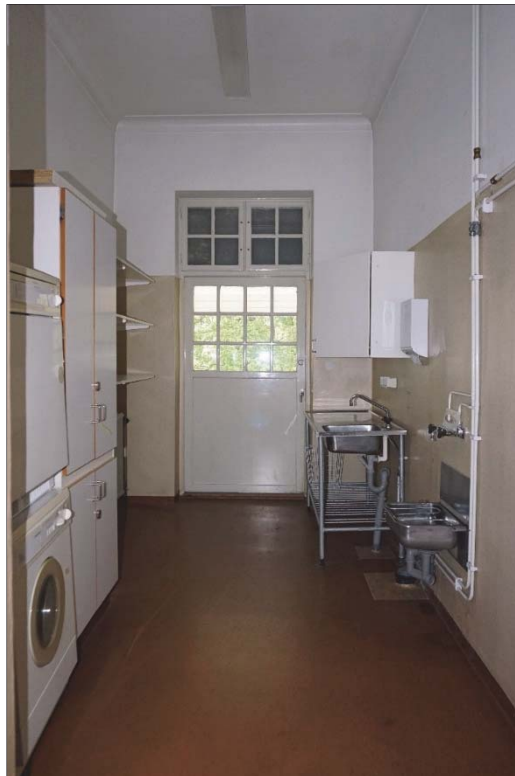
44.

Vid sidan av mittrisaliten finns tvätt- och sköljrum med en balkongdörr (44, norra flygeln). I detta utrymme fanns ursprungligen en vanlig cell. Överdelen av fönsterpartiet är täckt av en plåt som ingår i takkonstruktionen till balkongen.

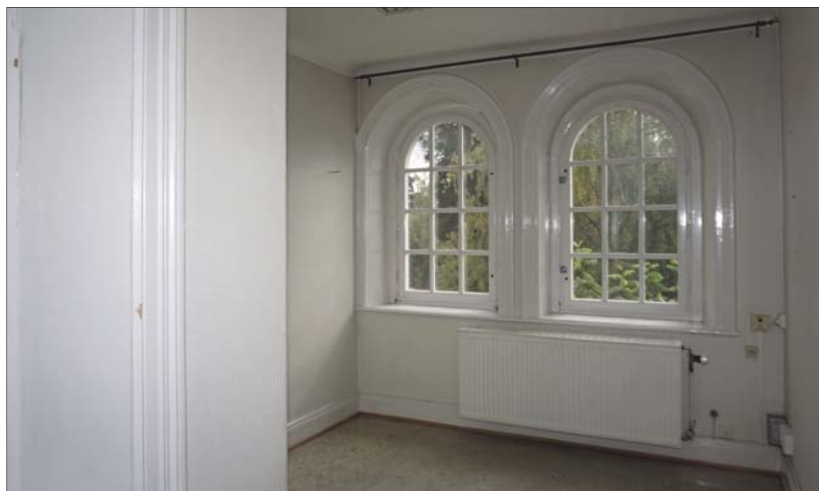
46.

I den södra mittrisaliten finns ett f.d. klosettutrymme (46, norra mellanflygeln).

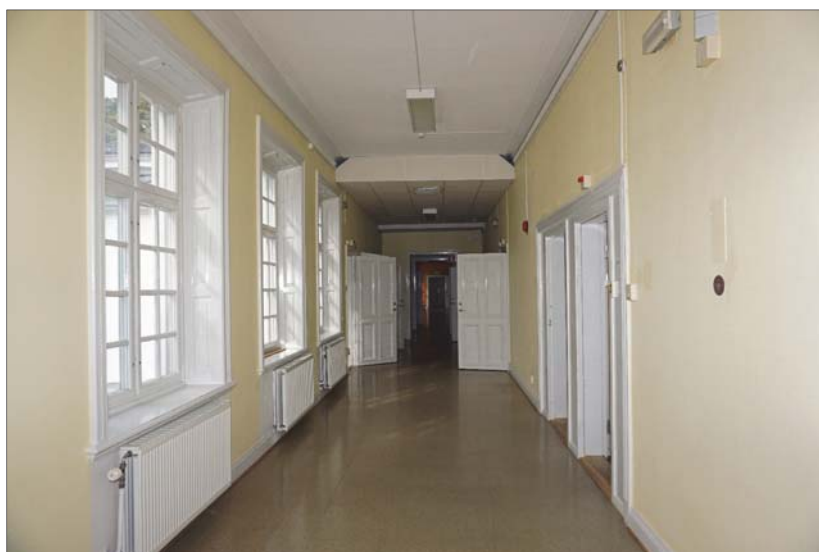
47.

Norra ytterflygelns korridor har bevarade originalsnickrier i form av spegeldörrar, listverk och fönstersmygsboaseringar (47).

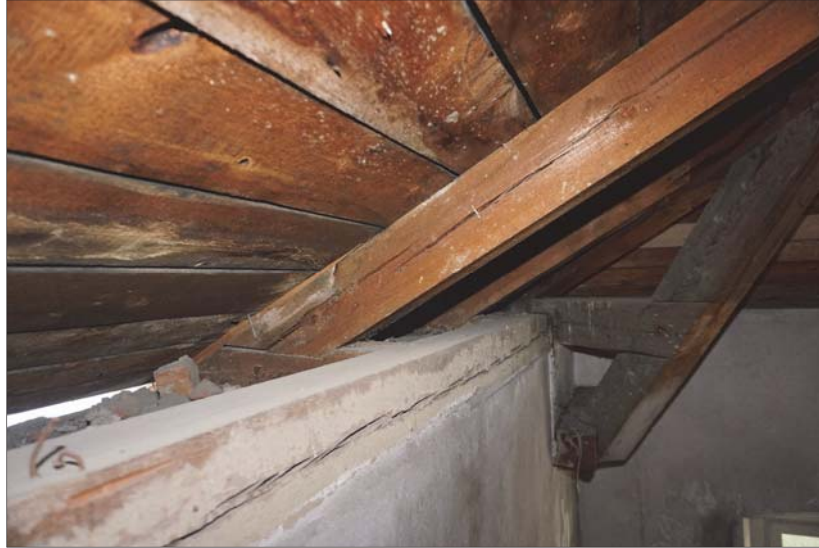
48.

Sparrarna är sågade (48). Underbrädningen är ramsågad med ett relativt grovt blad och lagd med glipor mot den galvaniserade takplåten (49). Läggningssättet tyder på taket inte lagts om sedan uppförandet.
