# Underlag MKB förörenad mark

## MKB detaljplan Börjetull

**Uppsala 2018-03-19**

## Underlag MKB förorenad mark

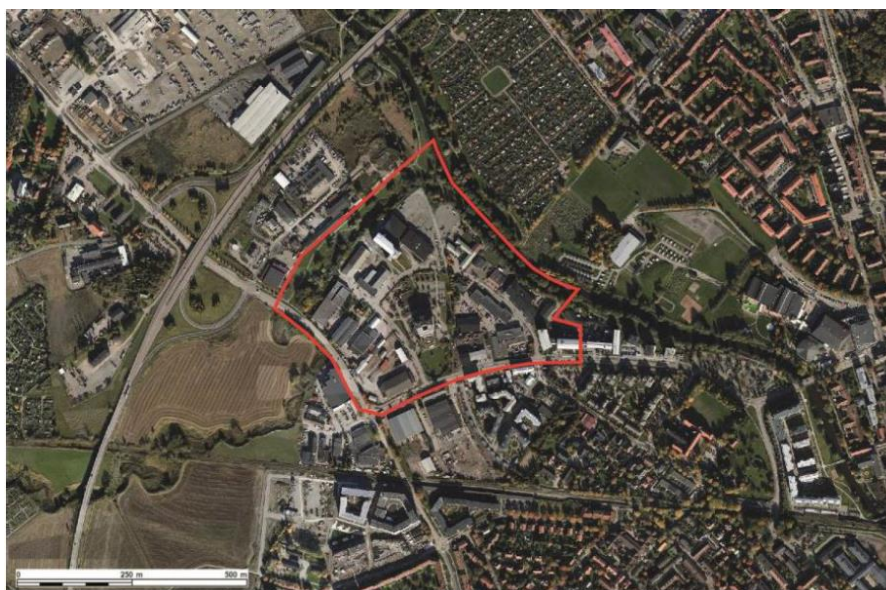
Figur 1. Karta som visar avgränsning av Börjetulls planområde. Källa: Uppsala kommun, 2017a.

Det aktuella området ligger i stadsdelen Librobäck i den nordvästra delen av Uppsala tätort, se figur 1. Området är idag planlagt som industriområde, och denna del av Uppsala domineras av industriverksamheter men den genomgår en gradvis omvandling till att bli bostadsområden.

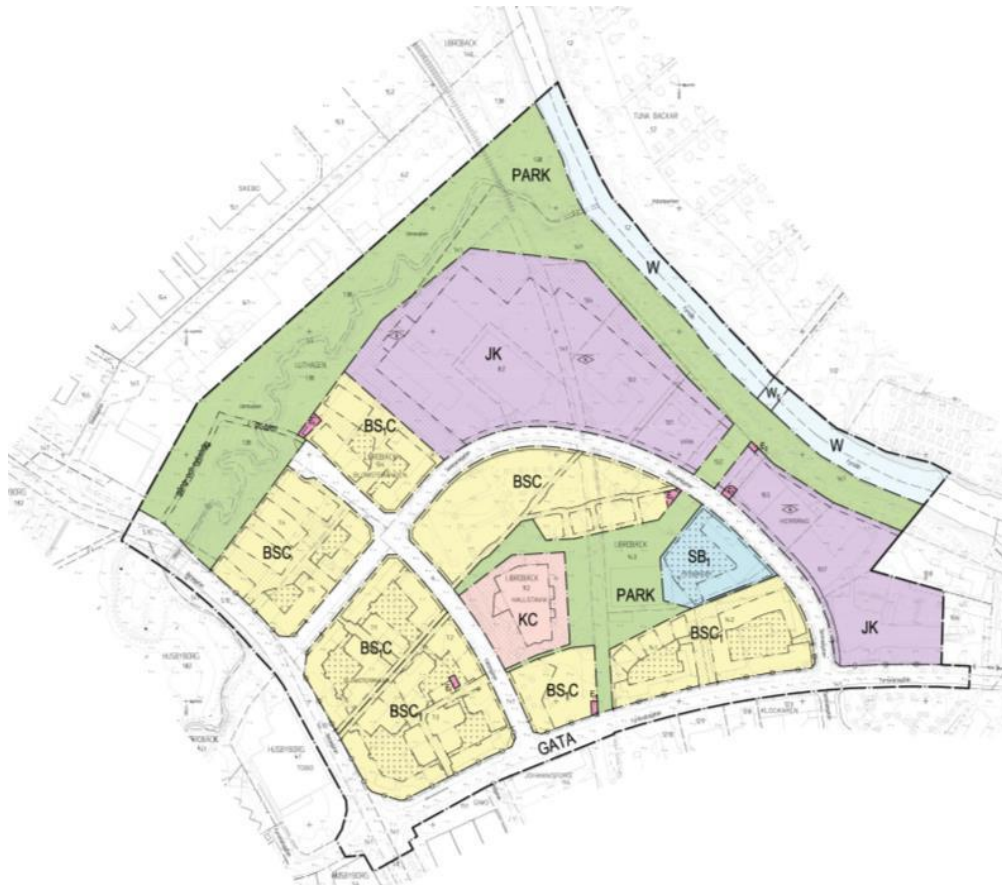
Figur 2: Utkast till plankarta som visar indelning i användningsområden för bostäder (gult), industri (lila), förskola (blått), befintlig byggnad med kontorslokaler (rosa) samt grönområden (grönt). Källa: Uppsala kommun, 2017).

Det aktuella planområdet som ska exploateras berör fastigheterna Librobäck 7:1-7:5, 9:2, 14:1, 14:2, samt 14:3, se figur 2 nedan. Området avgränsas av Librobäcken, Fyrisån, Fyrisvallsgatan och Börjegatan. Planområdets area är 21 ha eller 210 000 m<sup>2</sup> (Uppsala kommun, 2017b).

finnas förskoleverksamhet. Vidare kommer det att finnas ett större parkområde. Planområdet omfattar även en befintlig industri, Galderma, som planerar en viss utbyggnad för att utöka och effektivisera verksamheten. I figur 2 redovisas ett utkast av plankartan (Uppsala kommun. 2017a).

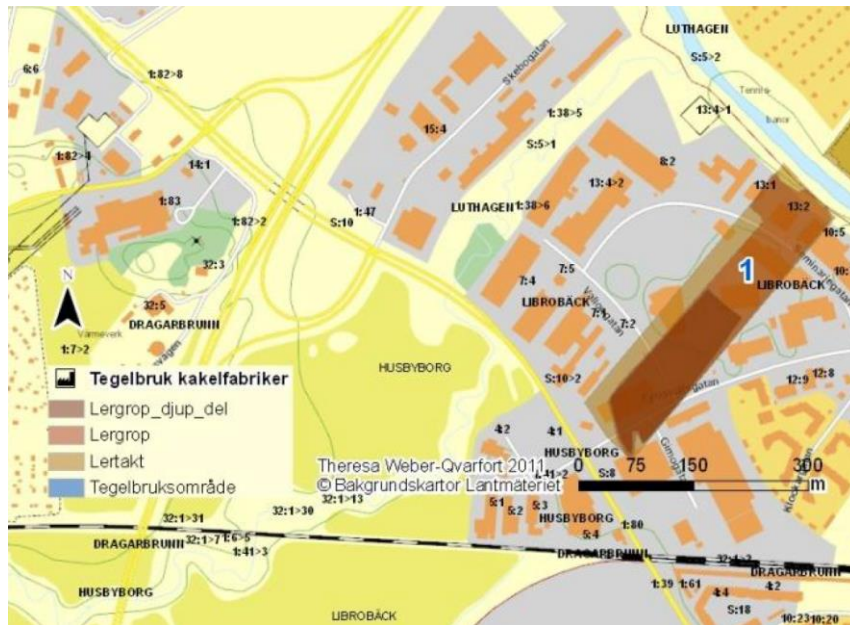
Figur 5. Ungefärlig utbredning av lertäkt i Librobäck. Källa: Theresa Weber-Qvarfort, 2011
