# Underlag MKB förörenad mark

## MKB detaljplan Börjetull

# MKB detaljplan Börjetull

## Underlag MKB förorenad mark

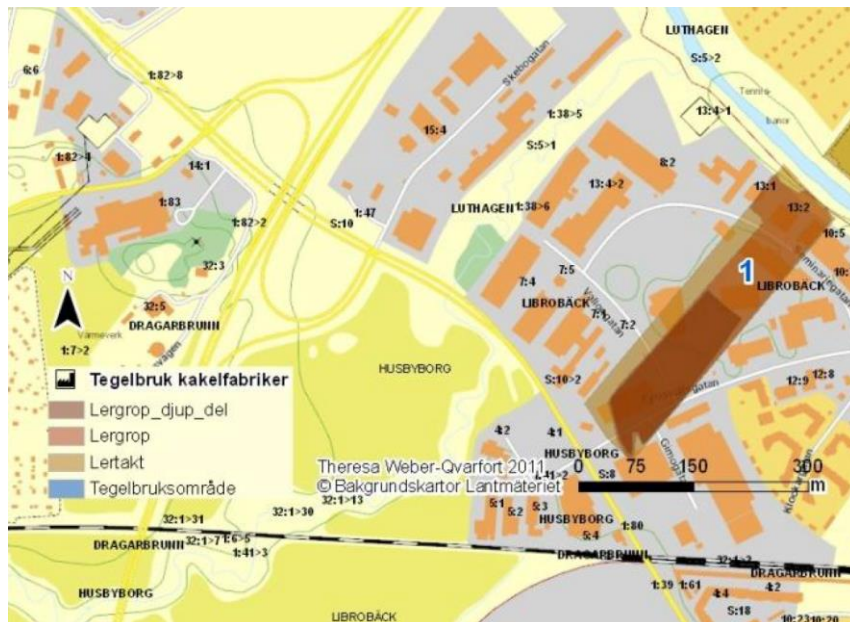
Figur 5. Ungefärlig utbredning av lertäkt i Librobäck. Källa: Theresa Weber-Qvarfort, 2011
