Projekterings PM Geoteknik

Luthagen 27:12, Kv. Dagfrid,
Uppsala kommun

Uppdragsnamn
**Kv Dagfrid, Ringgatan 31
Luthagen 27:12
Uppsala kommun**

Datum
2017-02-13

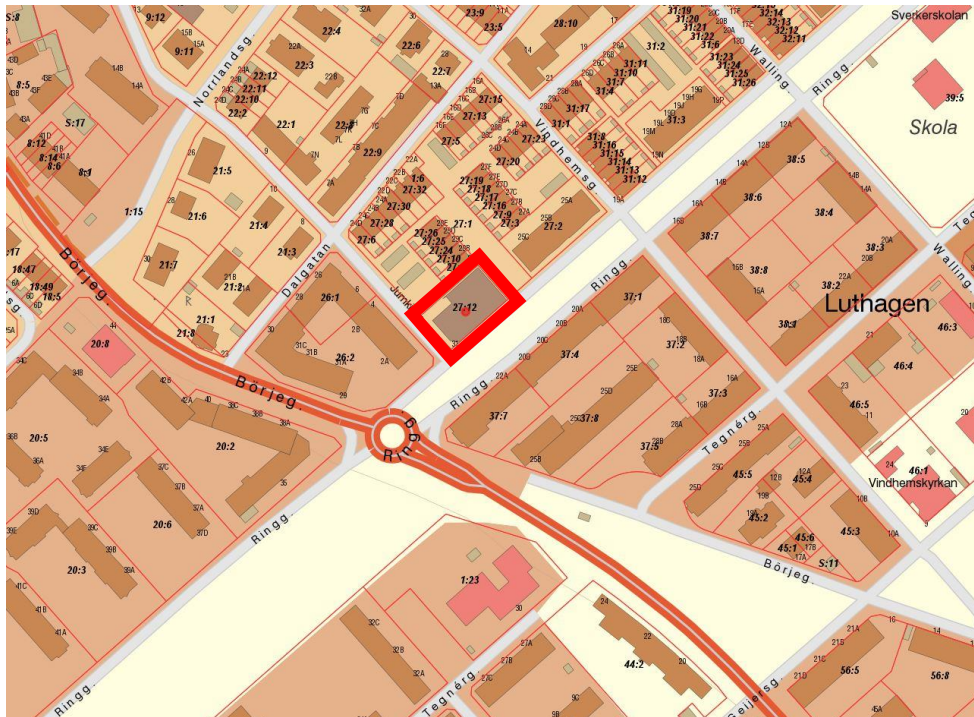
Figur 1 Ungefärligt undersökningsområde markerat med röd gränslinje. Bild från Bjerking's kartportal 2017-02-10.

Bjerking AB har på uppdrag av Genova Property Group utfört en översiktlig geoteknisk utredning på fastigheten Luthagen 27:12 som underlag för ny detaljplan samt inledande projektering av nya bostäder. Det undersökta området ligger i Luthagen, Uppsala. Se Figur 1 för ungefärligt undersökningsområde.
