Riskbedömning utifrån Måsen och plan för sanering
KV. LEOPARDEN

SLUTHANDLING
2020-07-02

UPPDRAG 286953, Leoparden
Titel på rapport: Riskbedömning utifrån Måsen och plan för sanering
Status: Koncept
Datum: 2020-07-02

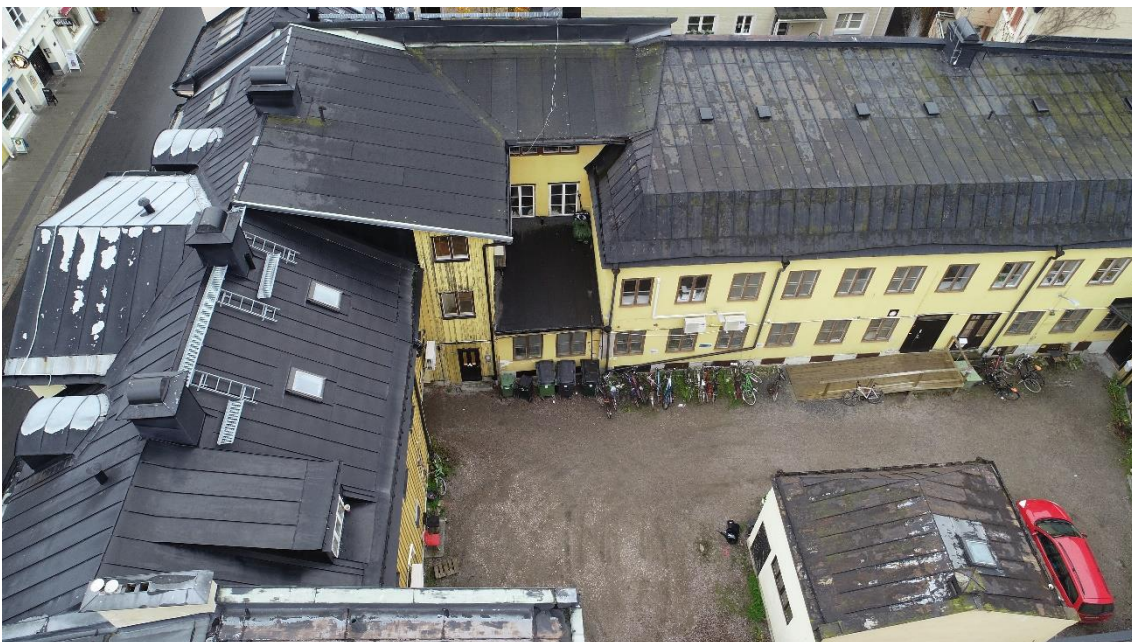
Fig 1. bild över kvarteret Leoparden

Gillöga AB arbetar med att upprusta byggnader i kvarteret Leoparden i centrala Uppsala (Figur 1). Fastigheten Dragarbrunn 6:2 ligger mellan Svartbäcksgatan och Östra Ågatan och består av fyra hus med innergård. Hus A, B och D ska bevaras och renoveras i samråd med antikvarisk expertis. Hus C ingår ej i denna plan. Det ska även skapas en god utemiljö för lägenhetsinnehavarna. Innergården ska återställas till tidstypisk utseende. En handikapps parkering kommer att anläggas på innergården. I övrigt kommer endast cykelparkeringar finnas på innergården. Vid renoveringen kommer även dagvattenhanteringen modifieras, se dagvattenutredning.
