PM Riskanalys med avseende på grundvattnet

Kvarteret Ubbo
Fjärdingen 20:3 Uppsala kommun

Uppdragsnamn
Dagvattenutredning kv Ubbo
Uppsala kommun
Fjärdingen 20:3

Datum
2019-05-24
Senast rev.datum
2020-12-15

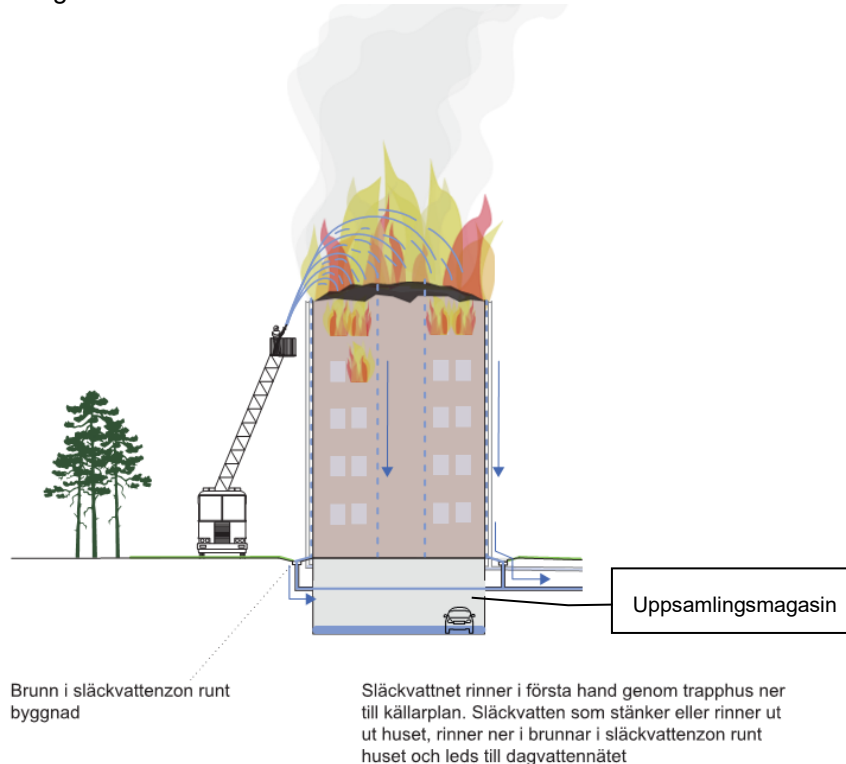
Figur 7. Illustration över hur släckvatten inom kvarter Ubbo kan omhändertas. Det underjordiska garaget fungerar som uppsamlingsmagasin för släckvattnet som hamnar i byggnaden. Tätskikt av geomembran HDPE-duk samt bentonitmatta (i släckvattenzon) ansluter till byggnad och säkerställer att släckvatten inte infiltrerar i marken. Genom att brunnar anläggs i släckvattenzonen runt byggnader samlas släckvatten upp och leds vidare till dagvattennätet.

Vid brand är det ur grundvattensynpunkt positivt att ha källare. Vid brand hamnar det mesta av släckvattnet i källaren som utgör ett stort magasin, se Figur 7 nedan. Släckvattnet kan sedan sugas upp ur källaren utan risk för att infiltrera ned i marken. Ev. stänk utanför byggnaden leds via dagvattennätet bort från området.

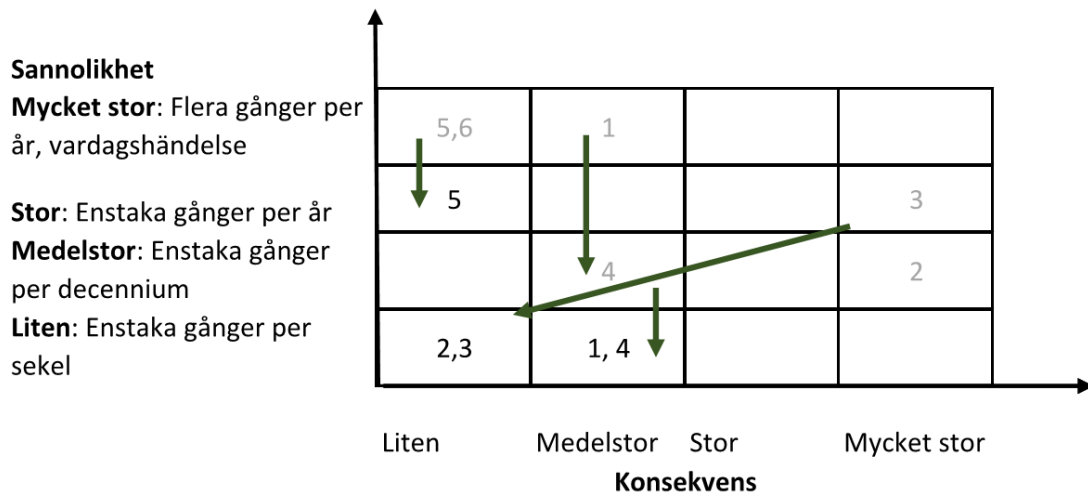
Figur 8. Riskbild för definierade händelser efter exploatering och vidtagna skyddsåtgärder. De ljusgrå siffrorna visar riskbilden före exploatering och de gröna pilarna visar hur riskbilden har förändrats till det bättre.

Riskbild efter exploatering med vidtagna skyddsåtgärder ses i Figur 8.

Riskbilden minskar avsevärt efter exploateringen med föreslagna skyddsåtgärder, se Figur 5. Det är framförallt händelse 1, 5 och 6 som förändras till det bättre. Då den befintliga bilparkeringen byggs bort och bilparkering sker inomhus i garage försvinner risken för att föroreningar når grundvattnet via grusparkeringen med hög genomsläplighet. För händelse 5 minskar omfattningen av infiltrationen eftersom infiltrerande ytor minskar i samband med bebyggelse. Händelse 6 med risk för föroreningsläckage från den förorenade marken ner till grundvattnet i samband med nederbörd utgår eftersom marken kommer att saneras.
