# DAGVATTENUTREDNING

## Planprogram för Eriksberg och Ekebydalen

### Rapport

2016-01-18

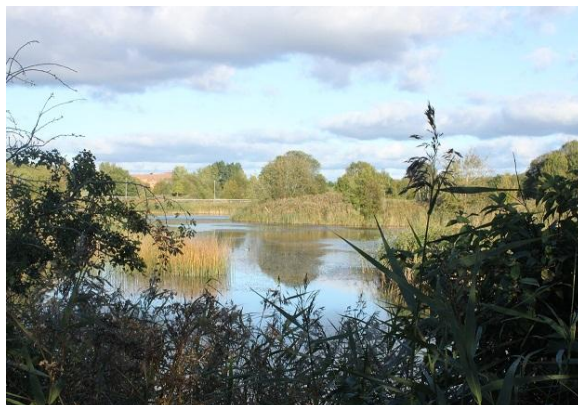
**Figur 7.** Den största dammen sedd från väster mot Ekeby bruk.

Som nämnts ovan finns i Ekebydalen ett damm- och dikessystem dit dagvatten från bland annat Sommarro och bebyggelsen norr om Sommarro leds ut. Dammen är rester av det lertag som beskrivits i avsnittet Markmiljö. Längst in i dalen har systemet mer dikeskaraktär och är helt vassbeväxt. Längre ner i systemet finns en större damm med konstant vattenspegel, se Figur 7.

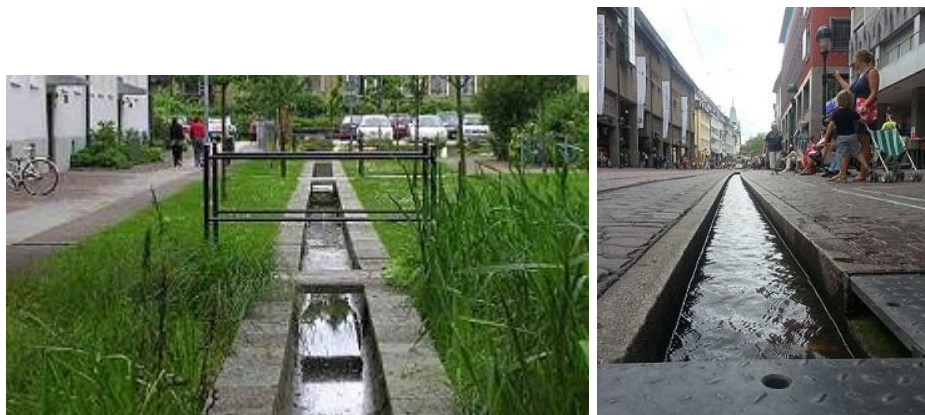
**Figur 9.** T.v. Dagvattenkanal med vegetationsytor på sidorna (Bild från VA-syd). T.h. Avrinning i öppen ränna i gaturummet.

Vattenavledningen skulle då bli en tydlig del av gestaltningen av området och skulle vara en del av det hållbara, naturnära Eriksberg. Avledningen skulle kunna ske i både striktare, urbana kanaler och i mer naturliga diken beroende på karaktären på kringliggande ytor (se Figur 9).

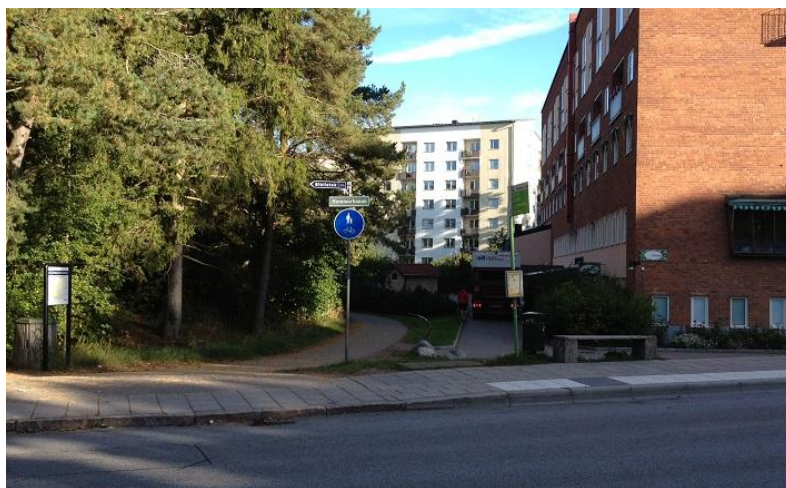
**Figur 10.** Lågstråkets passage över Granitvägen. Ett av de problem som behöver lösas vid en helt öppen avledning.

Eftersom stråket till största del skulle byggas i redan exploaterad miljö kan dock problem uppstå. Exempelvis är inte situationen för övriga ledningsslag undersökt. Troligtvis kan korsningen av Granitvägen bli problematisk, se Figur 10. Vissa sträckor kan också komma att bli djupa för att få fall hela vägen.

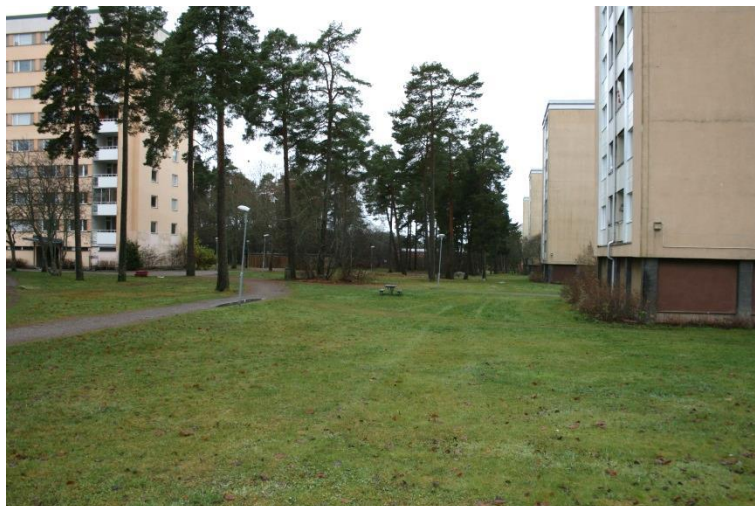
**Figur 13.** Lågpunktslinjen/grönstråket längs husen i kvarteret Moränen.

dagens lågpunktslinje, markerat med tjock blå linje i Figur 12. Se även Figur 13 som visar lågpunktslinjen idag.

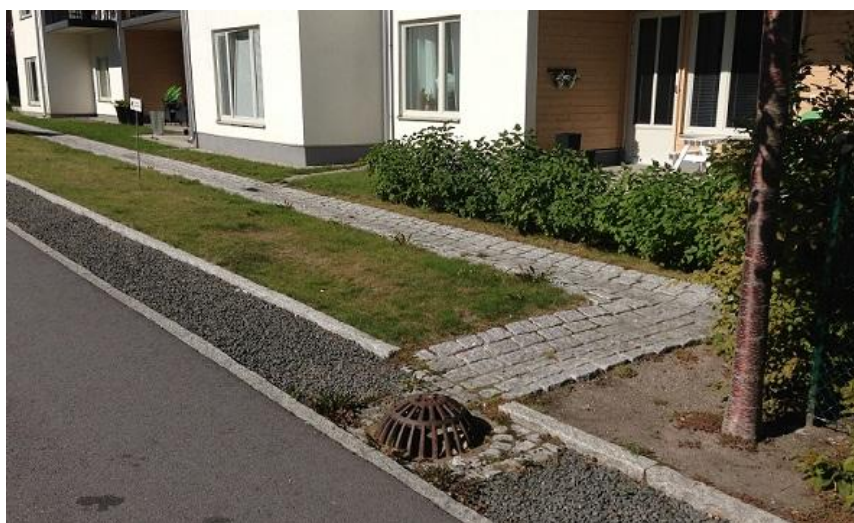
**Figur 14.** Exempel på gröna ytor mellan hus som kan användas för fördröjning.

Vatten från övriga takytor (befintliga och tillkommande) leds fortsättningsvis mot anslutningspunkter i Granitvägen. På just denna ledningssträcka kan flödet alltså komma att öka mycket. Att få in gröna ytor mellan husen och Granitvägen som kan användas för fördröjning blir därför extra viktigt. Ett exempel visas i Figur 14. Andra möjliga åtgärder är trädgropar, biofilter och underjordiska magasin. Det sistnämnda har dock begränsad renande effekt.

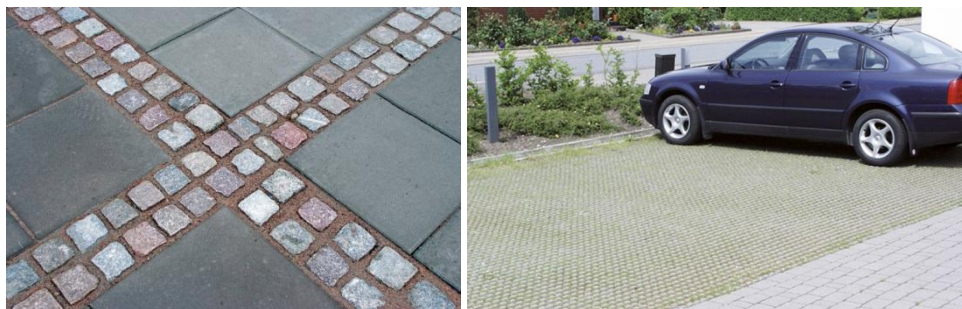
**Figur 17.** Gles plattsättning med sandfog och gräsarmering är två ytbeläggningar som minskar avrinningen.

Stora hårdgjorda ytor i mitten av området skulle kunna bytas mot mer genomsläppliga material. Parkeringar kan till exempel göras om med gräsarmering istället för asfalt, se Figur 17.

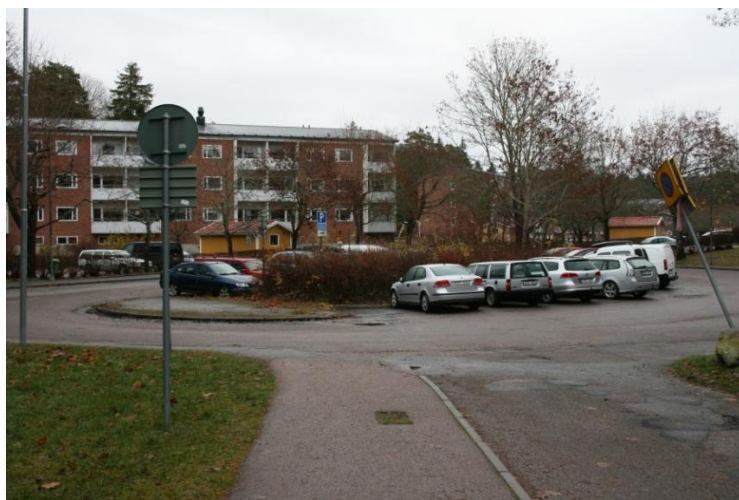
**Figur 18.** Parkeringsplatsen vid vändplanen på Blodstensvägen.

Ett lämpligt ställe för fördröjning är nuvarande parkeringsplatserna vid vändplanen på Blodstensvägen eftersom denna yta ligger lågt och fungerar som en terrass innan dagvatten rinner vidare mot scoutstugan västerut, se Figur 16. Infiltration är troligtvis inte lämplig på platsen eftersom marken består av lermaterial.

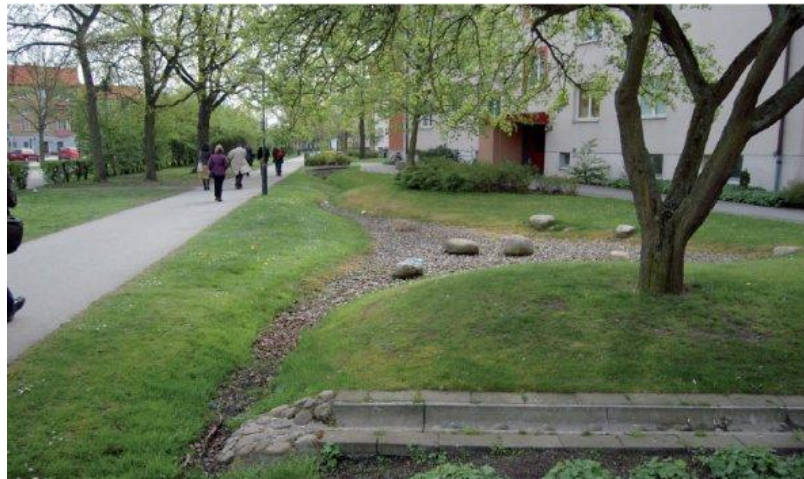
**Figur 21.** Exempel på översvämningssyta, kan förses med kupolbrunn ansluten till dagvattenledning.

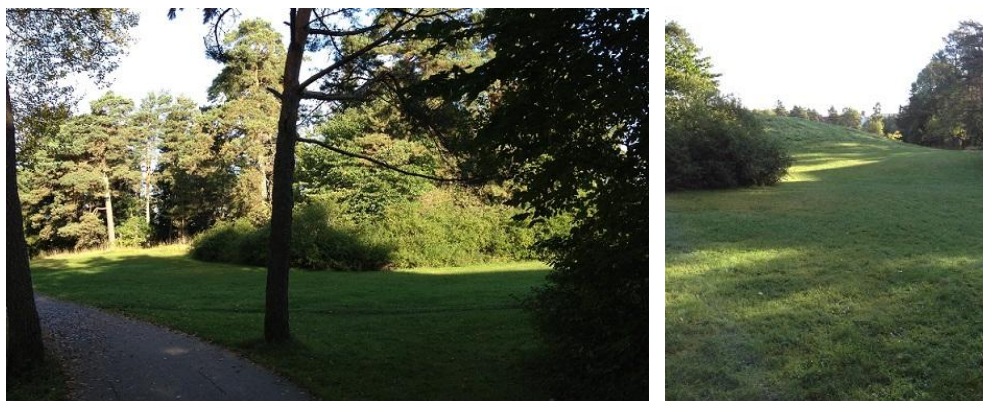
**Figur 23.** Instängt område i Hammarparken.

I området finns idag ett instängt område där vatten samlas upp vid höga flöden (se Figur 22 och Figur 23). Här finns en möjlighet att bygga en översvämningssyta där vattnet även från uppströms liggande områden kan fördröjas eftersom både avledningsstråk och ledningsnät passerar här. Ytan måste då självklart förbli obebyggd. I det systemförslag som nu föreligger finns dock inte något behov av en sådan fördröjning, men det skulle kunna bli aktuellt om åtgärder i Ekebydalen av någon anledning inte kan genomföras.

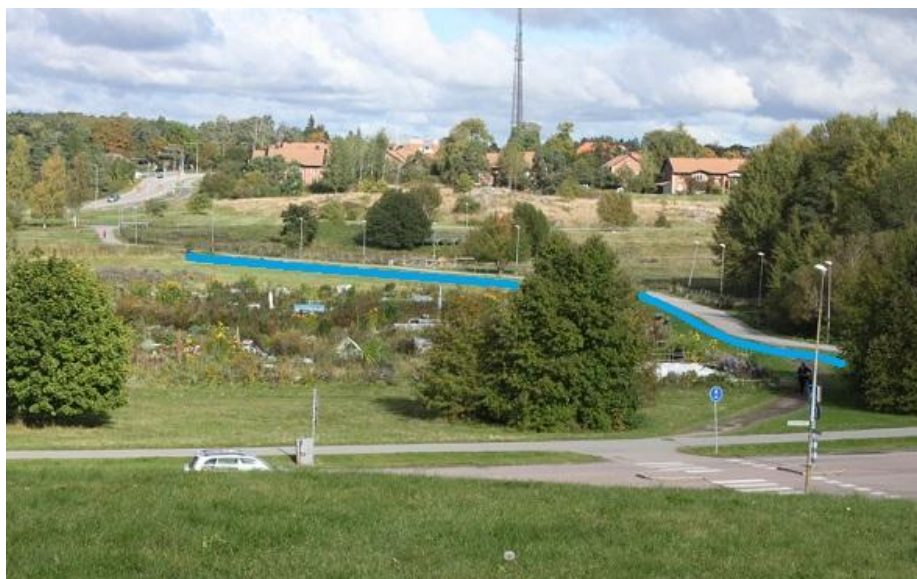
**Figur 25.** Nytt dike i Stigbergsvägens förlängning inskissat i tänkt sträckning längs befintlig cykelväg.
