UPPSALA KOMMUN SKOLFASTIGHETER AB

## Flogstaskolan och Kullens förskola - dagvattenutredning

### FÖRSTUDIE

2020-05-27

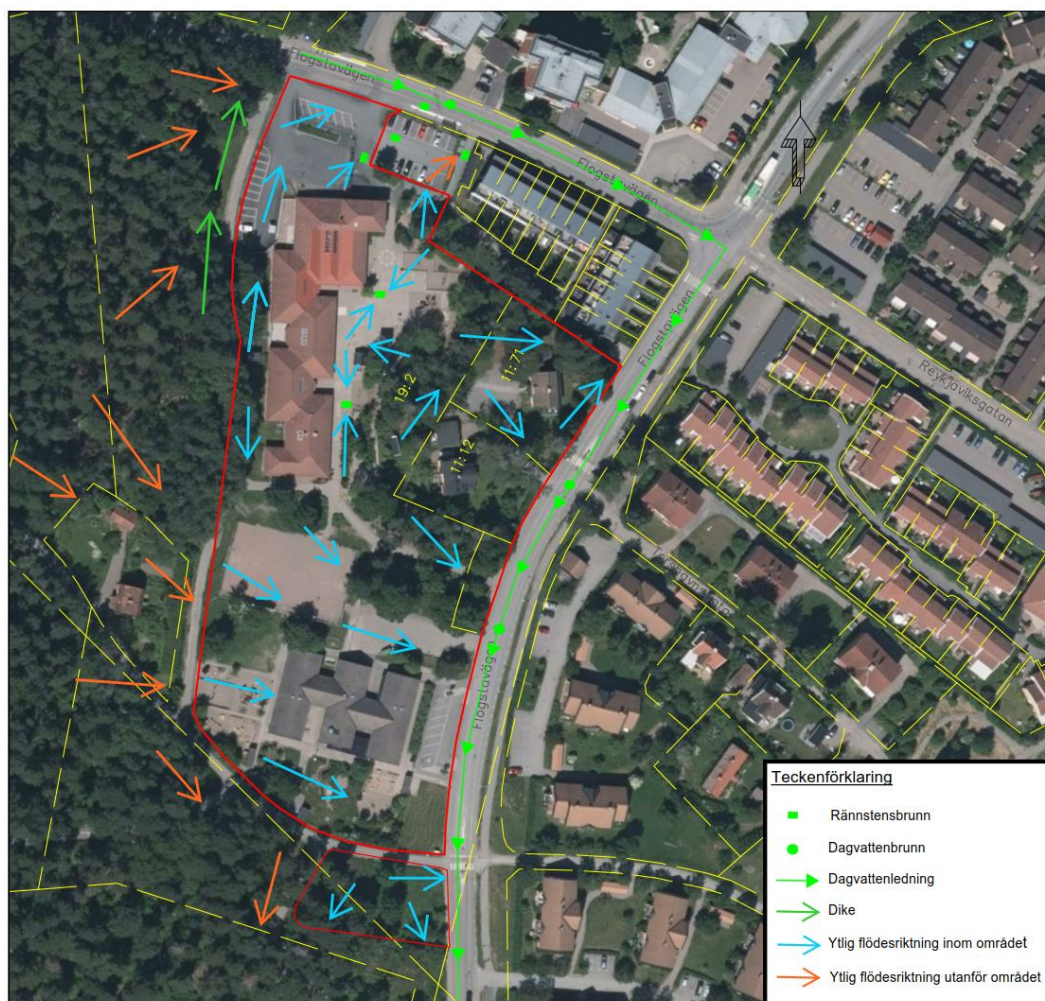
Figur 7a. Översiktlig beskrivning av yttlig avrinning inom utredningsområdet för befintlig situation. Ljusblå pilar indikerar generell flödesriktning för dagvatten inom utredningsområdet och orangea pilar avrinning utanför området. Teknisk avrinning utanför utredningsområdet visas med gröna pilar, ledningsnät i väg och ett dike väst om plangränserna.

Flödesriktning för den ytliga avrinningen har identifierats för den befintliga situationen genom studie av markhöjder och ortofoto som visas i *Figur 3*. Höjder inom utredningsområdet varierar mellan +25 m i områdets sydöstra del och +30 m i mitten av området där det finns en höjdrygg som delar upp området. Avvattning sker både ytligt och tekniskt (dvs. via brunnar och ledningar) inom området. Utredningsområdet ligger inom Hågaåns tillrinningsområde och rinner dit via befintliga dagvattenledningar i Flogstavägen som visas som gröna pilar i *Figur 7a*.

Området väster om utredningsområdet ligger högre (upp till +33,5 m) än utredningsområdet och kan därför belasta fastigheten (orangea pilar visar avrinning utanför utredningsområdet). Dock har detta område låg avrinningskoefficient (0,05–1) och det finns även ett avskärande dike längs del av gång- och cykelbanan som minskar belastning till området (se gröna pilar i Figur 7a och 7b).

På Figur 7b visas olika avrinningsområden uppströms utredningsområdet. Avrinningsområde 1 avrinner till befintligt dike och det dagvattnet som inte har redan infiltrerats rinner vidare till rännstensbrunnar nedströms (se Figur 7a). Flogstaskolan har även placerats så att marken lutar från byggnaden. Avrinningsområde 2 är ett mycket plattare område vilket innebär mindre risk för att vatten rinner vidare till

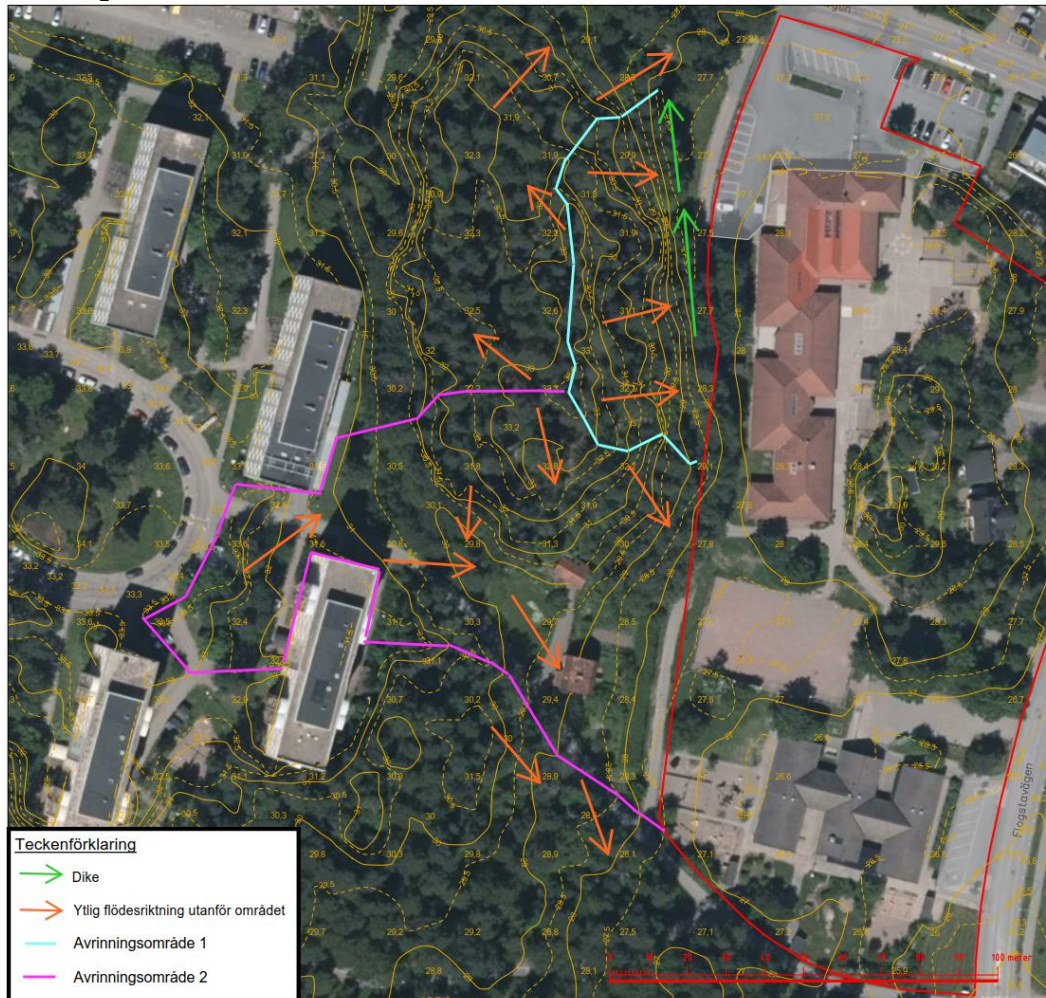
Figur 7b. Översiktlig beskrivning av yttlig avrinning utanför utredningsområdet. Två olika avrinningsområden ligger uppströms utredningsområdet. Dike utanför utredningsområdet visas med gröna pilar

Området väst om utredningsområdet ligger högre men har låg avrinningskoefficient och vatten kan lätt infiltreras i mark. I nuläget finns ett avskärande dike längs norra delen av GC-banan (ARO 1 i *Figur 7b*) som utgör utredningsområdets gränser i väst (*Figur 19 och 20*). Diket förhindrar översvämning av tomtmark vid kraftiga regn från det mer kuperade naturområdet och leder resterande dagvatten mot rännstensbrunnar i norr. En nedsänkning längs GC-banans södra del (ARO 2 i *Figur 7b*) skulle eventuellt behövas för att förhindra översvämning av tomtmark. Viss nedsänkning av mark finns där i nuläget. Inga ändringar på GC-banan eller området uppströms planeras och därför har översvämningens risker inte utreds i detalj. I nästa projekteringskede skulle

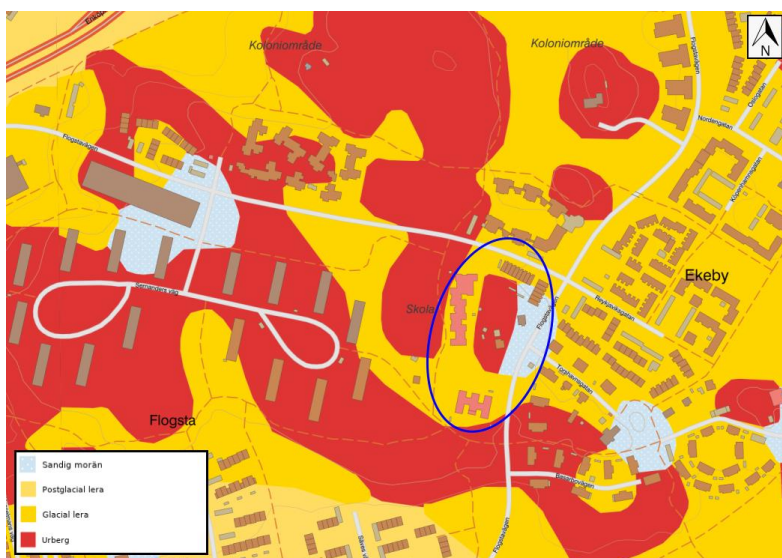
Figur 10 - Marken inom utredningsområdet består mestadels av urberg, glacial lera och sandig morän (Bild: SGU). Ungefärlig placering av utredningsområdet markerat med blå oval.

SGUs jordartskarta visar att utredningsområdet består mestadels av urberg, glacial ler och sandig morän (Figur 10). Bjerking har gjort en detaljerad geoteknisk markundersökning inom utredningsområdet. I rapporten har de karakteriserat utredningsområdet som "en dalgång med lösa sediment, i form av silt och lera, som sträcker i nord-sydlig riktning." (Bjerking, u.å., s.1). Undergrunden inom dalgången består

av 1-2m lera som underlagras av lerskiktad grovmo. Berg har identifierats i ungefär mitten av området vilket stämmer med SGUs jordartskarta (Figur 10) (Bjerking, u.å).

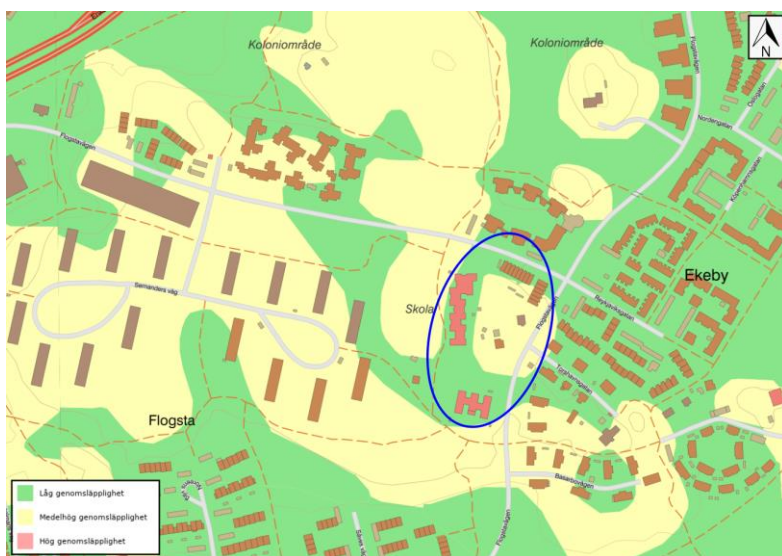
Figur 11 - Marken inom utredningsområdet bedöms ha låg till medelhög genomsläpplighet (Bild: SGU). Ungefärlig placering av utredningsområdet markerat med blå oval.

Ett rimligt antagande baserat på detta är att marken har en begränsad förmåga att infiltrera vatten (Figur 11). Bjerking har ej observerat grundvattenyta i samband med utförd skruvborring (Bjerking, u.å).

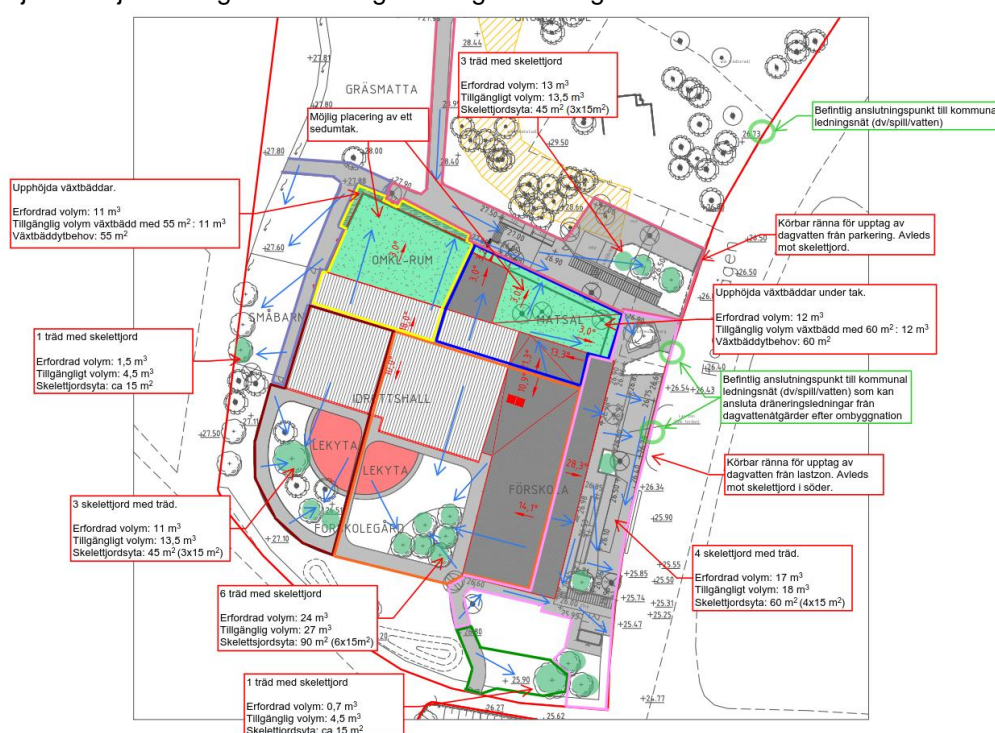
*Figur 13. En översiktlig illustration över vart dagvattenåtgärder bör placeras vid Kullens förskola/Idrottshall/Mathall. Gråmarkerad yta visar hårdgjorda ytor. Lektyor visas i rött. Taket har röda pilar som visar lutningsgrad. Grönmarkerade ytor visar planerade dagvattenåtgärder. Andra områden i vitt kommer att bestå av gröna ytor som inte räknas med i dagvattenberäkningar.*

av taket är ännu inte bestämd. 18 träd med skelettjordar behövs kring förskolan för att uppnå kommunens krav. Flödespilar på figuren nedan visar uppskattad flödesriktning från varje avrinningsområde till dagvattenåtgärder. Landskap har planerat 20 träd med skelettjord (träd med kryss i mitten). 3 stycken träd behövs anläggas på andra ställen än planerat (eller extra) för att få fram tillräckligt mycket rening och fördröjning med hänsyn till områdets höjdsättning.

Befintliga anslutningspunkter till kommunal ledningsnät (dagvatten, spillvatten och vatten) visas på *Figur 13*. Dessa kan användas efter ombyggnation, dock måste anslutningspunkter utredas av VA-projektör i nästa projekteringsstadium med hänsyn till detaljerad höjdsättning av dräneringsledningar och åtgärder.

Upphöjda växtbäddar föreslås placeras längs med husfasaden kring Flogstaskolan och förskolabyggnaden, enligt *Figur 12 till 14*. Takvattnet kan ledas dit via rännor och stuprör. Växtbäddarna anläggs som 20 cm nedsänkta lådor i förhållande till upphöjda anläggningens kant (se *Figur 15*). I nedsänkningen möjliggörs jämn infiltration eftersom en fördröjningsvolym erhålls.

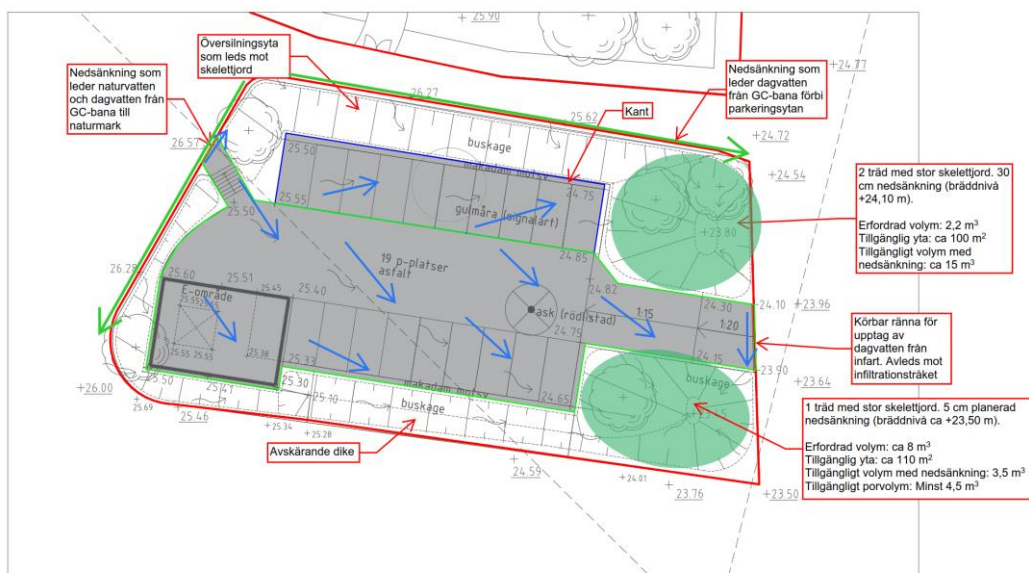
Figur 14. En översiktlig illustration över vart dagvattenåtgärderna bör placeras på parkeringsytan. Gråmarkerad yta visar hårdgjorda delar av parkeringsytan. Grönmarkerade ytor visar planerade dagvattenåtgärder. Andra områden i vitt kommer att bestå av gröna ytor som inte räknas med i dagvattenberäkningarna.

Parkeringsytan dels upp i två avrinningsområden och dagvattnet leds till två olika skelettjordar. Skelettjordarna planeras båda med nedsänkning, en med 30 cm och den andra med ca 5 cm nedsänkning. Nedsänkningen räknas utifrån minsta bräddningsnivå. Dessutom ryms volymer i porvolymen (se avsnitt 5.2). Parkeringsytan behövs sänkas ned jämfört med nuvarande höjdsättning och avgränsas därför med gröna sträckor och skelettjordar, detta förklaras i mer detalj i avsnitt 6.2. Vid infart och utfart från parkeringsytan föreslås en körbar ränna som kan fånga upp dagvatten och leda det mot

skelettjorden i söder. En nedsänkning föreslås även utanför området västra och norra sida som leder dagvatten från naturmark och gång- och cykelbanan förbi parkeringsytan till naturmark och gata. Se *Avsnitt 6.2* för mer information.

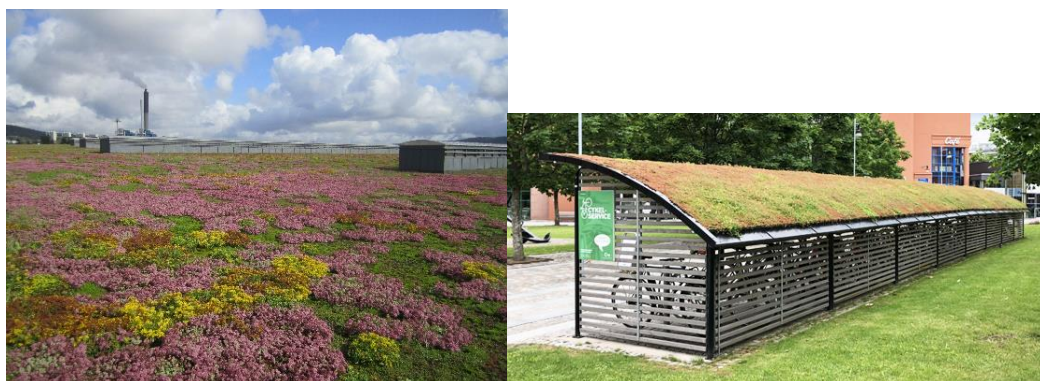
Figur 18. Fotot till vänster: 27 000 m<sup>2</sup> sedumtak på en återvinningsanläggning utanför Oslo. Fotot till höger: Sedumtak på cykelparkering i Lindholmen i Göteborg. Foton: Veg Tech AB.

Taket på förskolans/idrottshallens/matsalens byggnad skulle möjligtvis kunna utformas med någon typ av grönt tak. Sedumtak har dock inte räknats med i beräkningar eftersom det inte är bestämt än om det ska anläggas. Ett tunnare sedumtak (3–6 cm tjocka) kan enligt Stockholms stad fördröja ca 5 mm regn (Stockholms stad, 2016-11-15). Detta innebär att det är 15 mm kvar att rena och fördröja från sedumtaket. Denna lösning skulle därför kunna bidra till att uppfylla Uppsala kommuns riktlinjer för dagvatten och den gällande åtgärdsnivån på 20 mm nederbörd. Brandklassning finns för tunnare takvarianter med sedumväxter (Vegtech, n.d.).

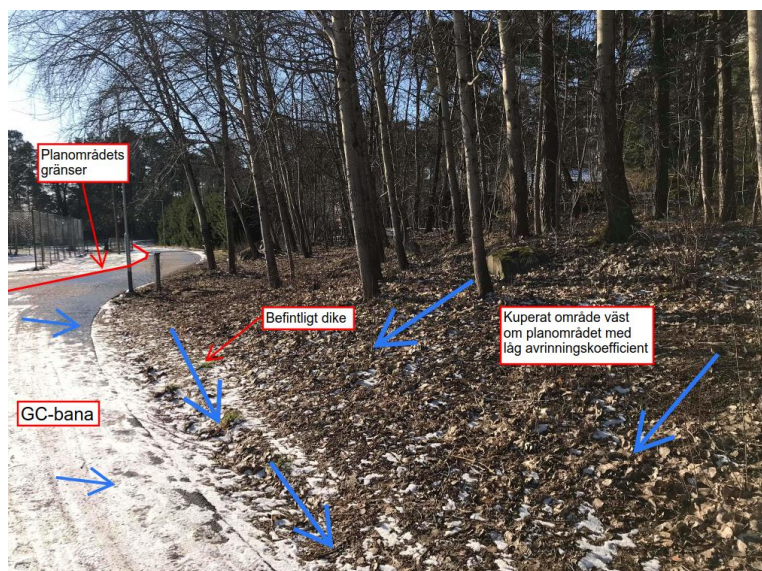
Figur 20. Fotot visar söderut och visar ett avskärande dike som ligger längs norra delen av gång- och cykelbanan och minskar belastning från området i väst till utredningsområdet. Området uppströms har låg avrinningskoefficient och vatten kan lätt infiltreras i mark (Foto: Sweco, 2020)

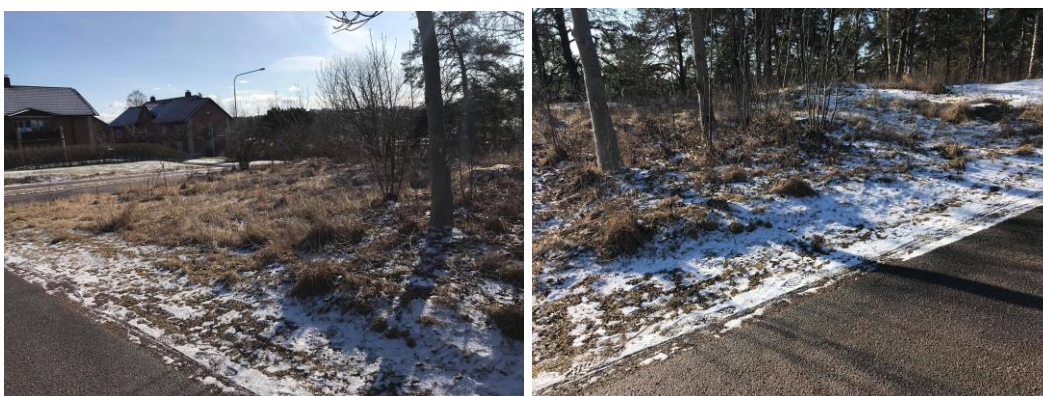
Figur 22. Foton visar ytan som planeras som parkeringsyta i framtida. I nuläget består ytan av naturmark. Ytan begränsas av GC-bana i väst och norr och Flogstavägen i öst. Söder om området finns naturmark (Foton: Sweco, 2020).

Befintlig höjdsättning och utformning av området visas på Figur 21 och Figur 22. Största delen av naturlig avrinning från naturområdet väst om parkeringsytan belastar inte parkeringsytan (se låglinje vilken indikerar vattenväg). Även här består området uppströms av naturområde med låg avrinningskoefficient och bra infiltrationsmöjligheter. Vid större regn skulle parkeringsytan troligtvis översvämmas när naturmarken inte har möjligheter att infiltrera på samma sätt och nedsänkningen inte räcker. Vid dessa scenarier skulle dock det första förorenade vattnet från parkeringsytan renas i föreslagna reningsåtgärder. Inga byggnader planeras på ytan.
