Miljöteknisk markundersökning – Bullervall, Uppsala

1 Bakgrund och syfte

Structor Miljöbyrå har på uppdrag av Junior Living utfört en miljöteknisk markundersökning inom en bullervall i Gamla Uppsala, Uppsala. Se bild 1 nedan samt bilaga 1.

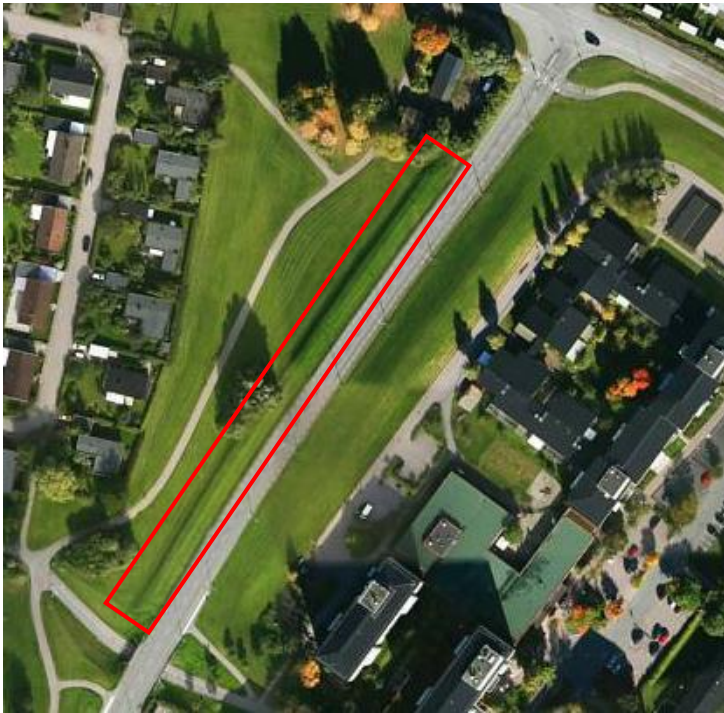
Bild 1. Bullervall– Ungefärlig utbredning av undersökt område markerat med rött.
