UNDERLAG TILL DETALJPLAN FÖR KAPACITETSSTARK KOLLEKTIVTRAFIK

Förslag till utformning | ISLANDSBRON

30 SEPTEMBER 2020

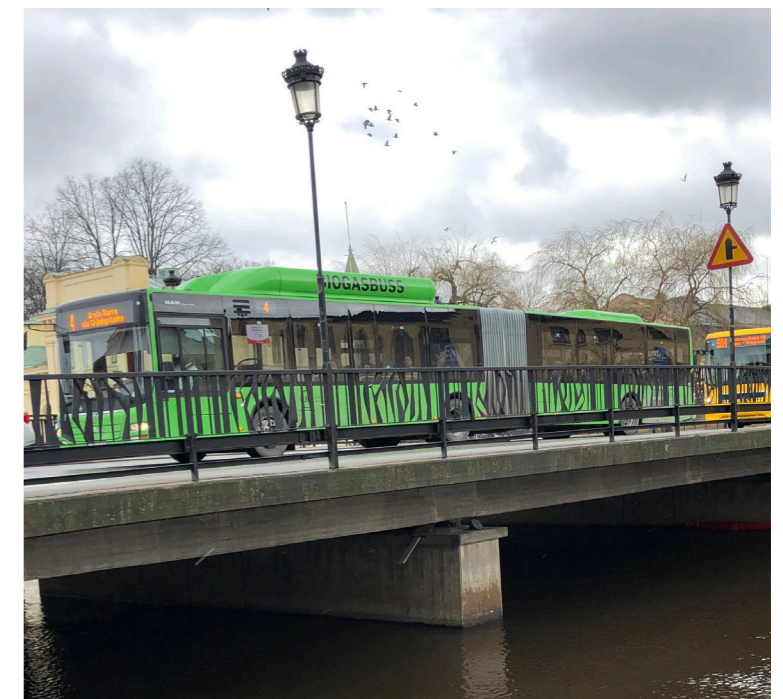
Nedböjning/deformation över mittstödet.

Brons järnsmidesräcken är av kulturmiljöhistorisk relevans och är utformade av konstnären Olof Hellström, projektet önskar kunna bevara dessa. Vid observationer på plats har en nedböjning/ deformation i betongbalken över brons mellanstöd observerats som kan vara resultatet av ett formfel från gjutningen vid byggnationen eller en skada som uppkommit under tiden bron varit i drift. Vid ombyggnad av bron skulle den behöva inspekteras grundligt för att avgöra tekniskt skick, hållfastheten och bärighet.

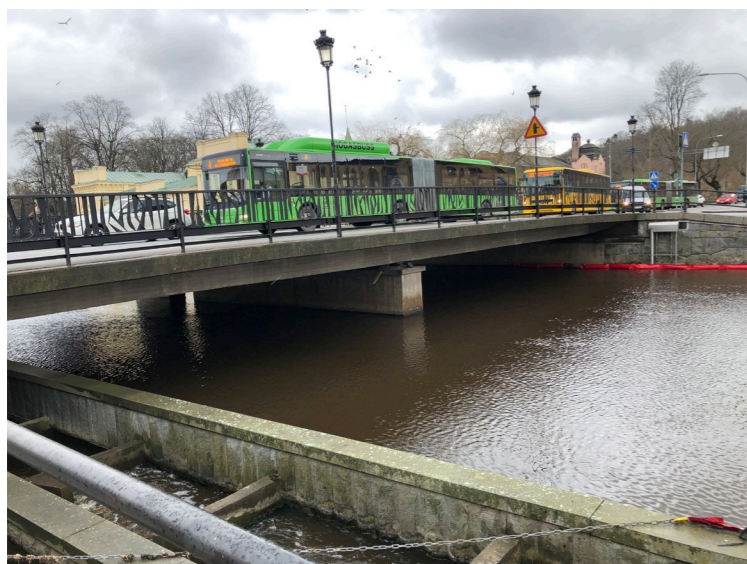
Vattenrummet under bron med asptrappa.

Invid brons östra landfäste löper en fiskmigreringstrappa för asp, vilken ska tas hänsyn till vid eventuell ombyggnad av bron eller vid eventuell nybyggnation.

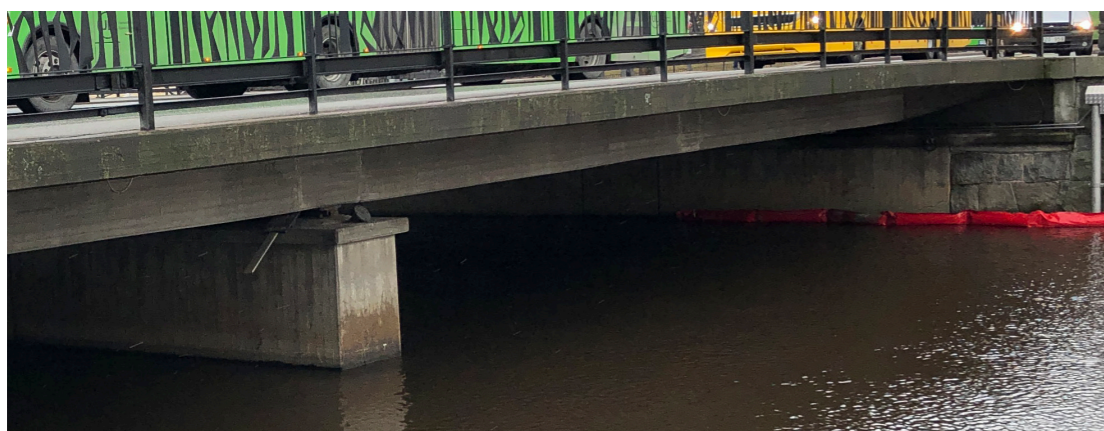
Bilden visar bronns nedböjning vid mellanstödet.
