Inledande PM för hydrogeologiska förutsättningar samt projektpåverkan på vattenförekomsternas MKN

**Ultuna - Fyrisån
Broförslag, Alternativ A och B
Uppsala kommun**

Hydrogeologiska förutsättningar och projektpåverkan på vattenförekomsternas MKN

Bjerking AB har på uppdrag av Uppsala kommun utfört en inledande miljö- och geoteknisk undersökning i den sydöstra delen av Ultuna. Arbetet ingår i en förstudie av två alternativa brolägen (alternativ A - lågbro och alternativ B - högbro) över Fyrisån i anslutning till Ultuna herrgård, Uppsala kommun. Se Figur 1 för ungefärligt undersökningsområde.

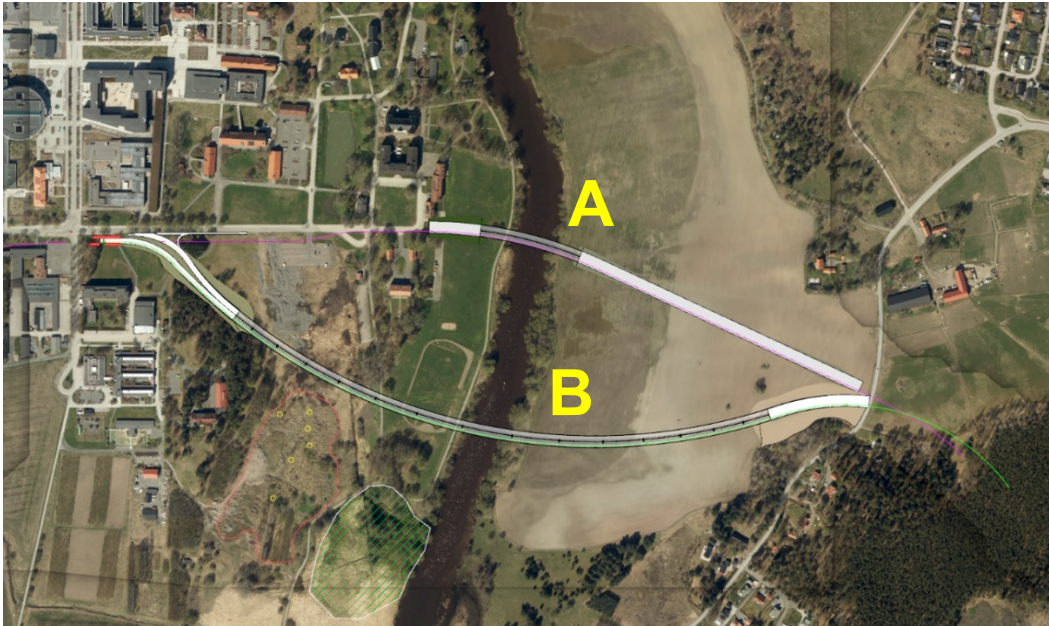
Figur 2. Alternativa broläggarna A & B. Broläggarna erhållna av beställaren.

Som en del av spårbunden kollektivtrafik planeras en bro att anläggas över Fyrisån i anslutning till Ultuna herrgård. Två broalternativ har beaktats i detta projekt, benämnda alternativ A och B, se Figur 2.

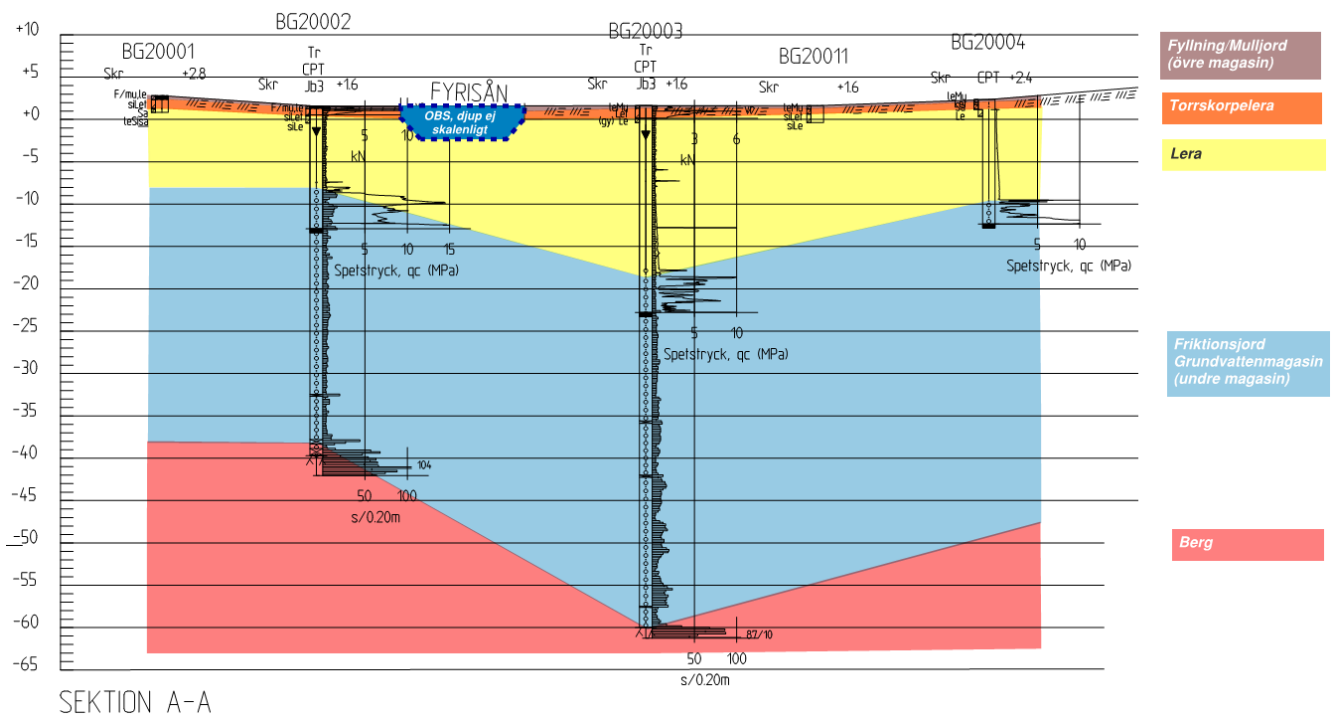
Figur 3. Bekräftad (och uppskattad) jordlagerföljd för broalternativ A. Sektion från sektionsritning G-10.2-01.

Bekräftad och uppskattad jordlagerföljd för broalternativ A och B framgår av Figur 3 respektive Figur 4. Observera att Fyrisån djup ej är inmätt. Sektionerna är hämtade från sektionsritning G-10.2-01 samt G-10.2-02.

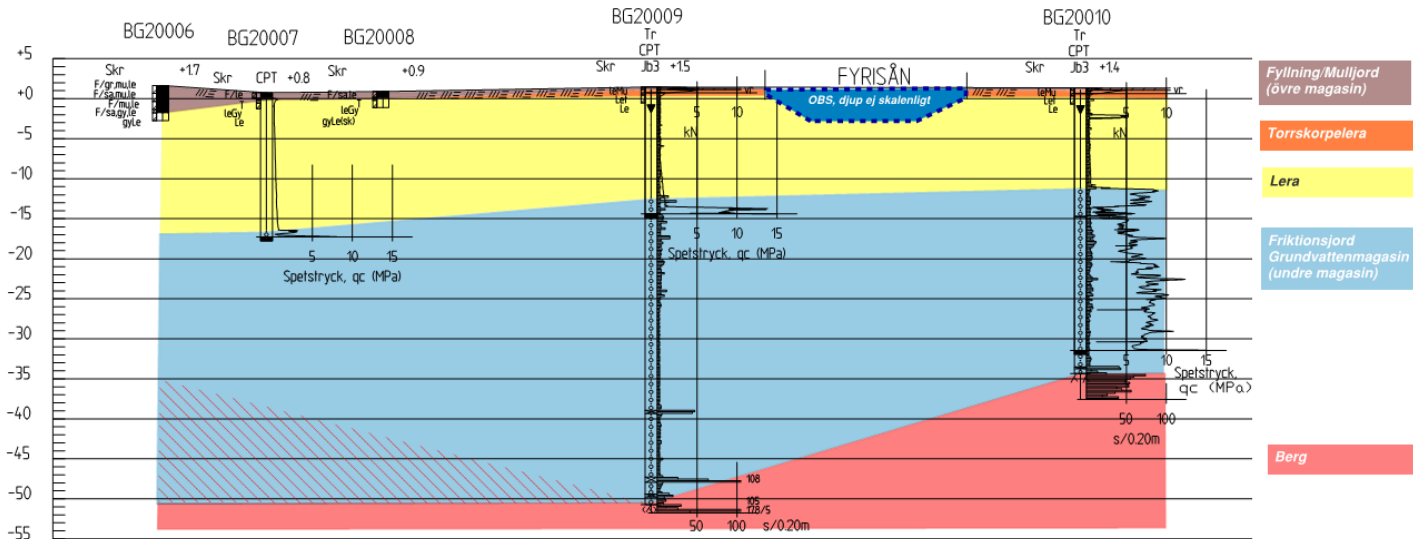
SEKTION B-B

Figur 4. Bekräftad (och uppskattad) jordlagerföljd för broalternativ B. Sektion från sektionsritning G-10.2-02.

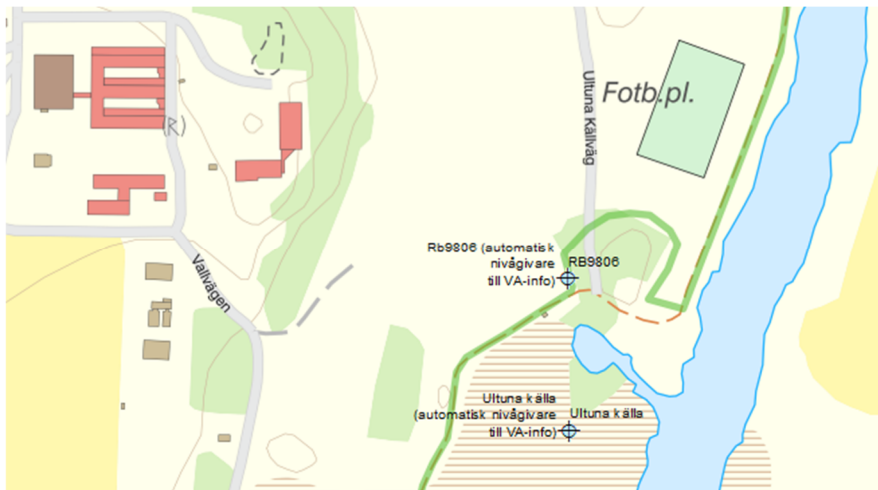
Figur 6. Placering av grundvattenrör Rb9806 samt Ultuna källa © Uppsala Vatten och avfall AB.

Fyrisån har däremot ingen kontakt med grundvattenmagasinet på grund av lerans tätande skikt, med undantag för området Ultuna källa. Ultuna källa är en yta där grundvatten från åsen läcker ut och rinner ner i Fyrisån. SGU uppskattar utläckaget till 10–50 l/s (SGU, 2019). Ultuna källa ligger strax söder om de aktuella broalternativen, se Figur 6.

Inga grundvattenmätningar har utförts inom ramen för detta uppdrag. Bjerking har dock tagit del av grundvattenmätningar respektive ytvattenmätningar från rör benämnda 9806 och *Ultuna källa*, utförda av Uppsala Vatten. Se Figur 6 för placering.

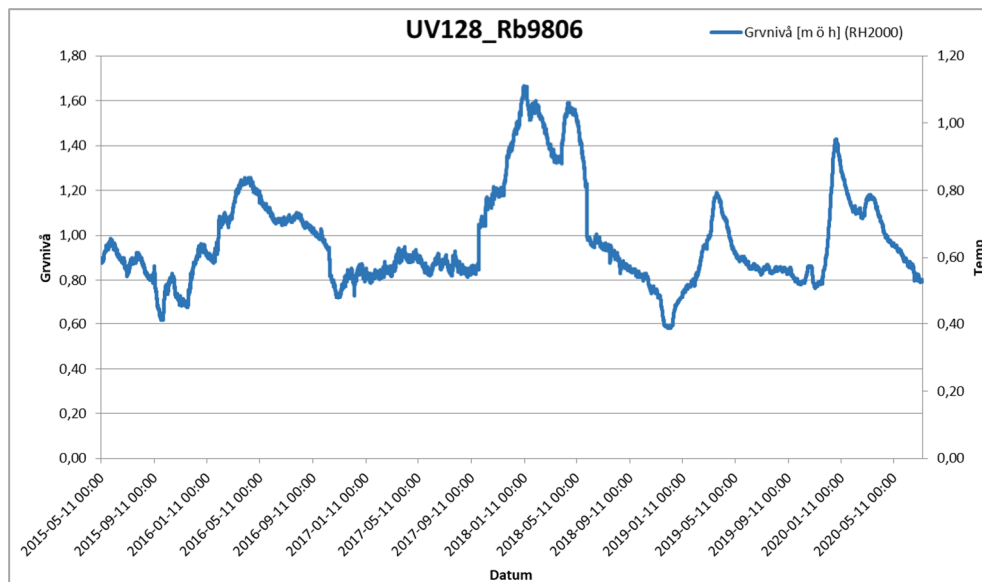
Figur 7. Grundvattenmätningar för 9806 utförda av Uppsala Vatten och Avfall AB, © Uppsala Vatten och Avfall AB.

Grundvattenmätningar från Rb9806 har utförts från maj 2015 fram till juli 2020 med ett medelvärde motsvarande +0,94 (enligt höjdsystem RH 2000), se Figur 7. Grundvattnets trycknivå för tidsperioden har ett minvärde och maxvärde motsvarande +0,58 respektive +1,63.

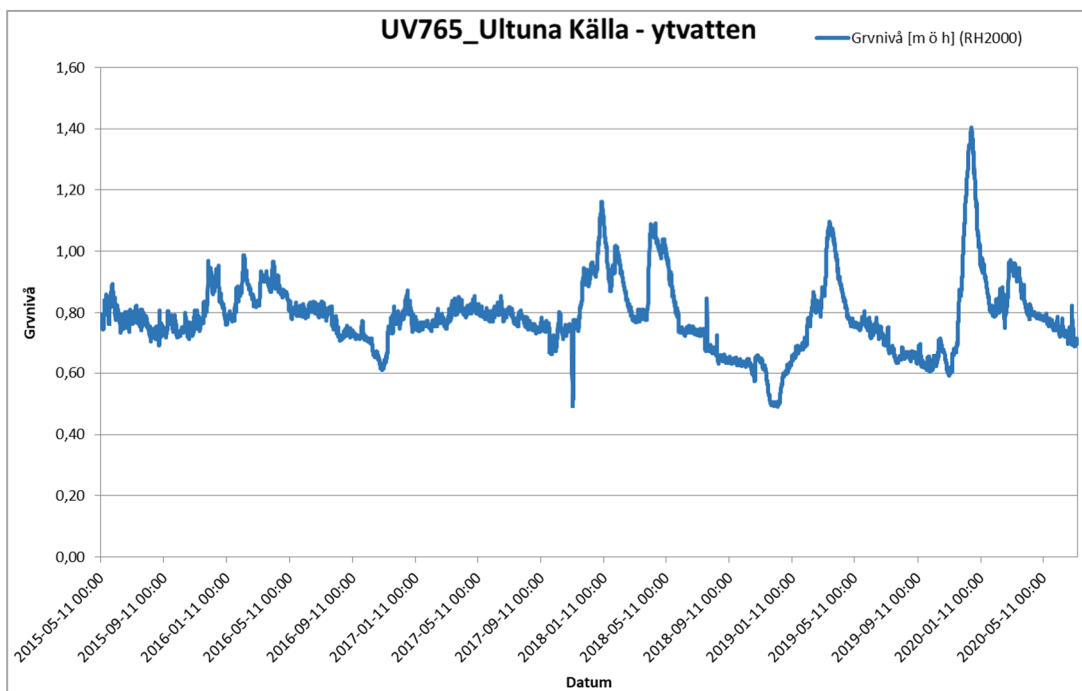
Figur 8. Ytvattenmätningar för Ultuna Källa utförda av Uppsala Vatten och Avfall AB, © Uppsala Vatten och Avfall AB.

Ytvattenmätningarna från Ultuna Källa har utförts från maj 2015 fram till juli 2020 med ett medelvärde motsvarande +0,79 (enligt höjdsystem RH 2000), se Figur 8. Ytvattennivån för tidsperioden har ett minvärde och maxvärde motsvarande +0,53 respektive +1,40.

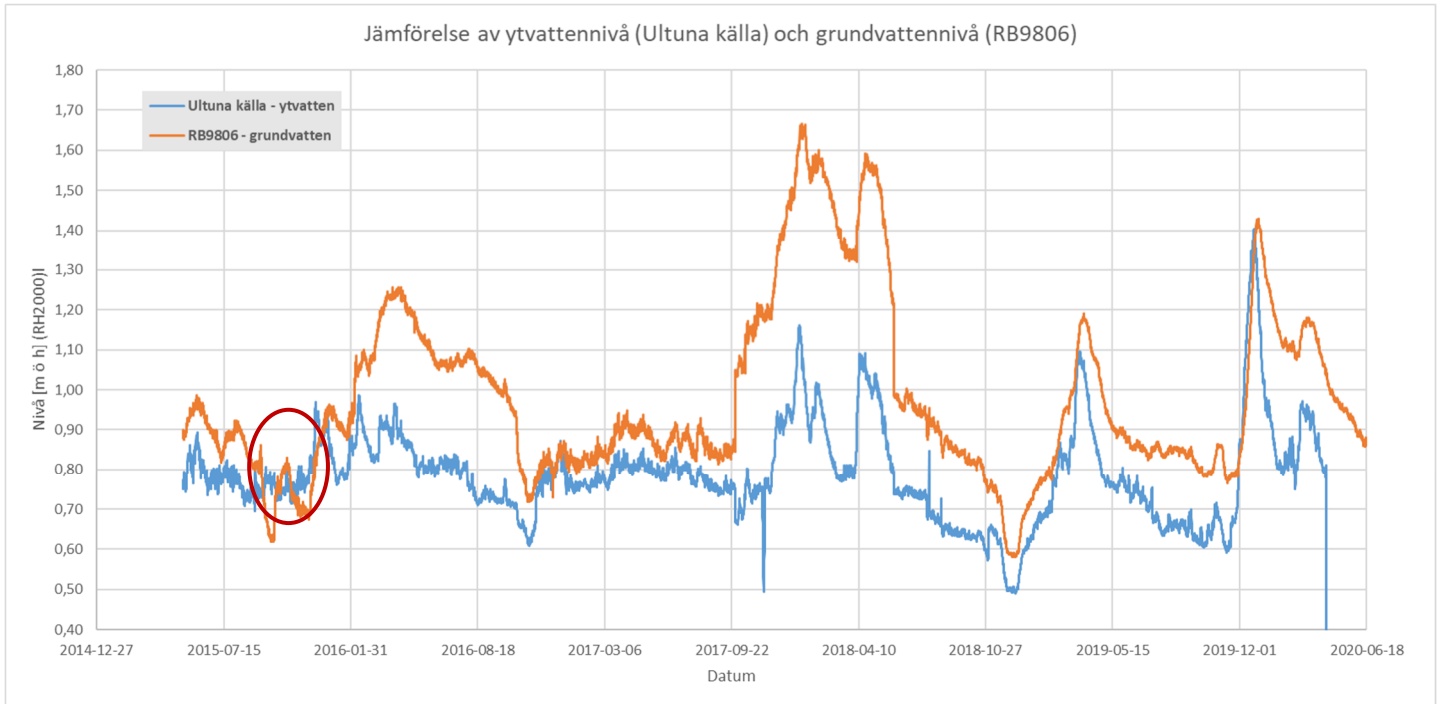
Figur 9. Jämförelse av ytvattennivå (Ultuna källa ----) och grundvattennivå (RB9806 ----).

För att undersöka om Fyrisåns åvatten kan rinna in i åsen via Ultuna källa jämförs ytvattennivån (Ultuna källa) med grundvattennivån (RB9806). Om grundvattennivån är högre än ytvattennivån strömmar grundvatten ut i Fyrisån, men om ytvattennivån är högre än grundvattennivån rinner åvatten in i åsen. För jämförelse se Figur 9. Jämförelsen påvisar att vattenförekomsternas variation över tiden följer ett liknande mönster. Generellt är grundvattennivåerna högre än ytvattennivåerna. Observera dock att mellan mitten av 2015 till början av 2016 har ytvattennivån registrerats högre än grundvattennivån. Det finns således en möjlighet att åvatten periodvis kan rinna in i åsen via Ultuna källa, även om det inte sker regelbundet.
