PM Komplettering miljöteknisk undersökning

Torbjörns torg
Svartbäcken 19:1
Uppsala kommun

Upprättad av: Jessika Ahlund Harbom
Granskad av: Ing-Marie Nyström
Daterad: 2017-03-16
Reviderad: 2017-07-07

Uppdragsnamn
Svartbäcken 19:1
Uppsala kommun
Torbjörns torg

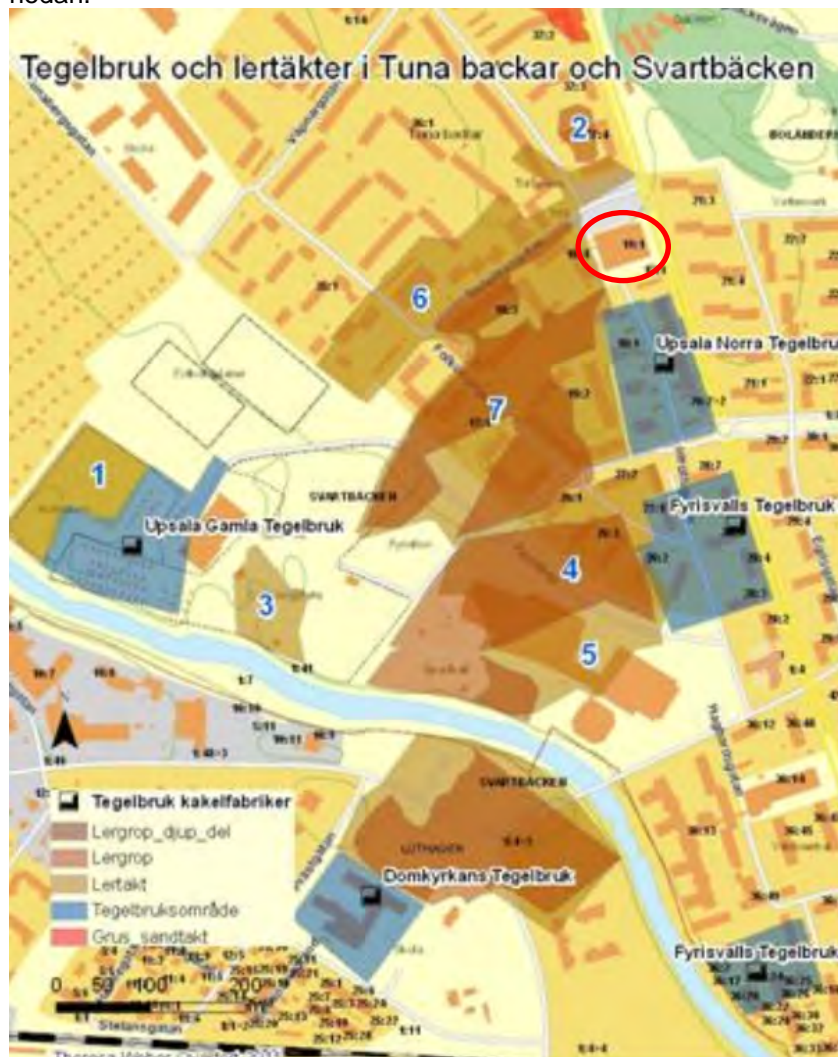
Figur 2: Bilden illustrerar tegelbruksområden och lertäkter som funnit i stadsdelarna Tuna backar och Svartbäcken, Uppsala. Ungefärligt undersökningsområde markerat med röd gränslinje. Lånad från Lertäkter i Uppsala, Inventering och föroreningsituation, Theresa Weber-Qvarfort, 2011.

Figur 2. Numera är dessa täkter fyllda med okända massor. Enligt uppgifter ska bla hushållssopor deponerats i täkten nr 6 fram till 1948. Erfarenheter av tidigare undersökningar av lertäkter i Uppsala visar att förutom ofyndig lera finns även kasserad keramik, trärester och allmänt skrot.
