# RISKANALYS

## SVARTBÄCKEN 19:1

Svartbäcken 19:1

UPPDRAGSNAMN  
Riskanalys grundvatten  
Svartbäcken

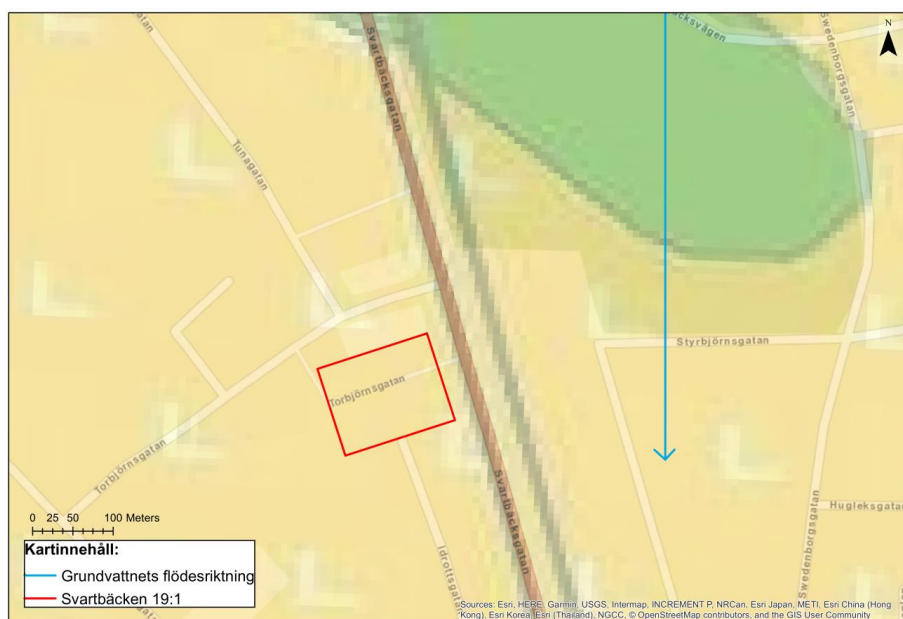
Figur 1. Åsmaterialets utbredning enligt SGU:s kartering samt ungefärligt läge för fastigheten Svartbäcken 19:1.

Akviferen i åsmaterialet har mycket hög permeabilitet och uttagningskapaciteten överstiger 125 l/s enligt SGU:s kartering. Grundvattnets flödesriktning går från norr till söder, se Figur 1. Enligt de mätningar som har gjorts vid undersökningsområdet har grundvattnets trycknivå varierat mellan +6,3 till +7 mellan observationspunkterna men endast enstaka mätningar har gjorts.
